# Mysen - Smakfull og fin leilighet med attraktiv beliggenhet. Terrasse med flott utsikt.

# Tilstandsrapport

Befaringsdato: 09.05.2025

Rapportdato: 15.05.2025

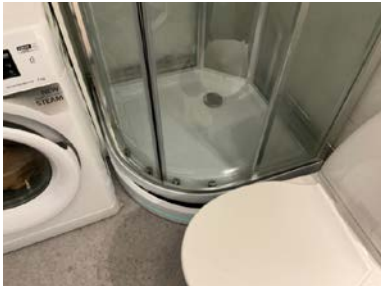
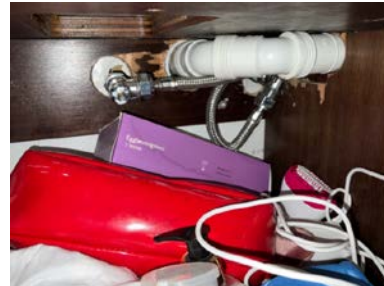
## 1. ETASJE > BAD/VASKEROM

- Det er påvist mangelfull/feil utførelse rundt rørgjennomføringer e.l. som gir fare for fukt i konstruksjonen i våtsone.
- Sluk er ikke tilgjengelig for inspeksjon.

- Sluket er plassert under kabinettet, og er ikke mulig å inspisere grunnet plassering av toalett og tørketrommel/vaskemaskin. Jevnlig rensing av sluket er viktig. Feil i tetting rundt sluket er den største årsaken til lekkasjer fra bad. Det er derfor viktig at ikke vannet blir stående over vannlåsen i sluket.

- Tilgang til sluk må bedres både for inspeksjon og rengjøring.
- Løsningen/utførelsen rundt rørgjennomføringer gir fare for fukt inn i konstruksjoner.

**Kostnadsestimat: Under 10 000**
