Naustvollhøgda 50B, 6530 AVERØY

**Vertikaldelt 2-mannsbolig med  
dobbelgarasje og meget pent  
opparbeidet tomt| 2 stuer - 2 bad -  
3 soverom - Hobbyrom**

# Tilstandsrapport

## TOMANNSBOLIG

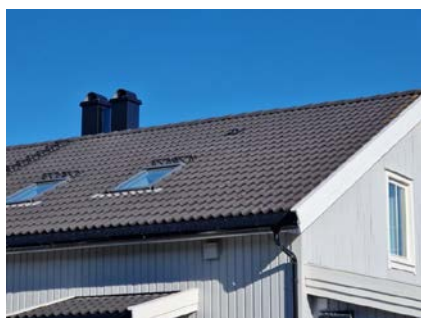
Taket er tekket med betongtakstein. Renner og nedløp i sort stål. Standard vindskebord med 2 bord i høyden.

### ! TG 1 Nedløp og beslag

Takrenner, nedløp og beslag er utført i sort stål

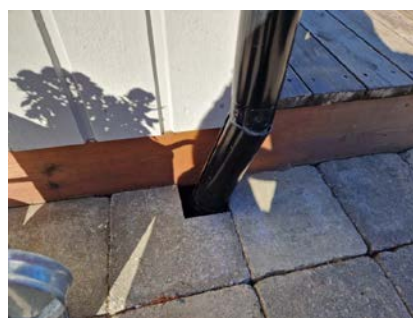
### ! TG 1 Veggkonstruksjon

Vegg konstruksjonen er av bindingsverk med utvendig stående kledning.

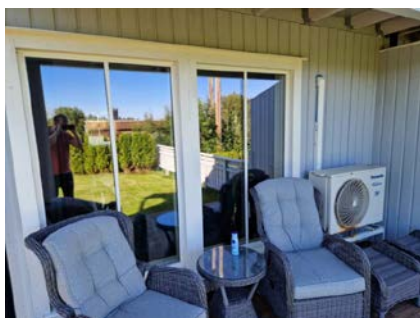
Boligen har vinduer med 2-lags glass i malte trekarmer. Det er montert takvinduer på loftet.

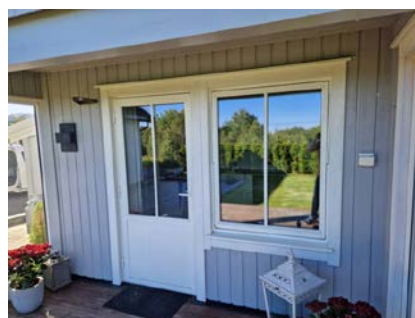
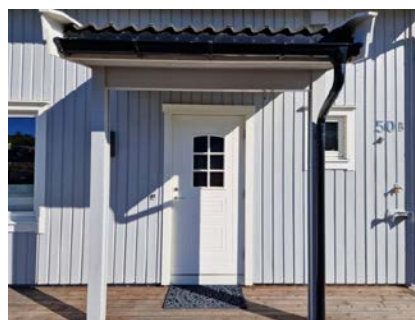
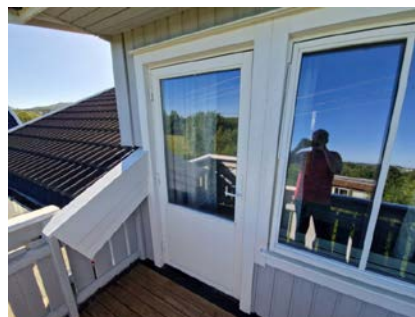
## TG 1 Balkonger, terrasser og rom under balkonger

Det er etablert balkong på fasaden med tilgang fra soverom i 2. etasje. Trebjelkelag montert utenpå husveggen og med underliggende drager og søyler i front. Spaltekke. Rekkverk av stående bord, med toppbord. Overflatebehandlet som huset. spaltekke har underliggende Til-Tak eller tilsvarende funksjon.

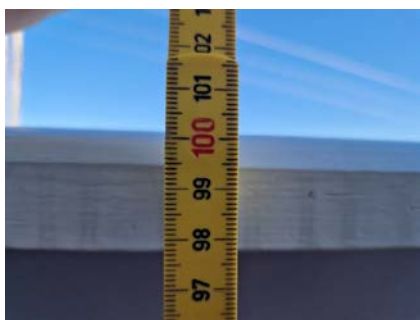
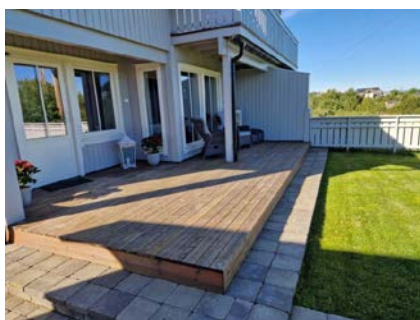
Det er etablert en overbygd markterasse foran garasje. Den er kombinert med spaltekke og betongheller.

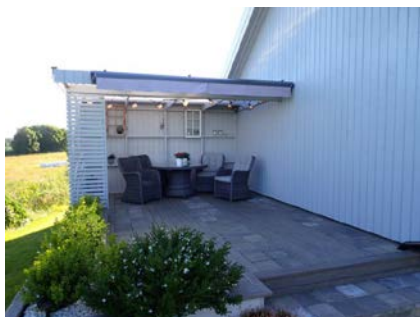
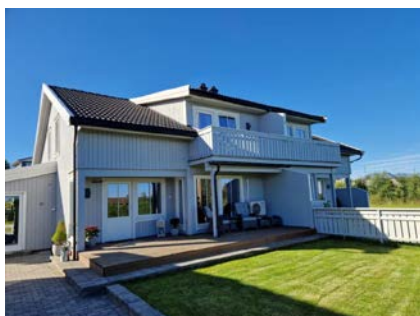
## TG 2 Andre utvendige forhold

Plan for vedlikehold for fellesdeler.

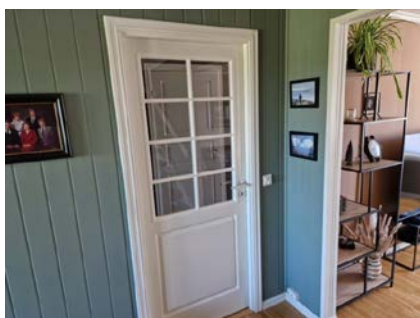
## TG 1 Innvendige dører

Innerdører er hvitmalt formpressede dører o profilert utførelse

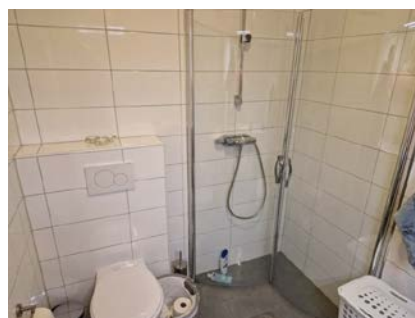
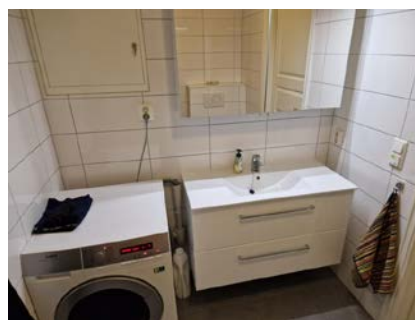
### 1. ETASJE > BAD

Gulv er belagt med flis med underliggende elektriske varmekabler. Vegger er kledd med flis. Himling er belagt med tak-ess.

- Lys innredning med skuffefronter i glatt utførelse. Speilskap med lys over.
- Buet dusjhjørne
- Veggmontert toalett
- Opplegg for vaskemaskin

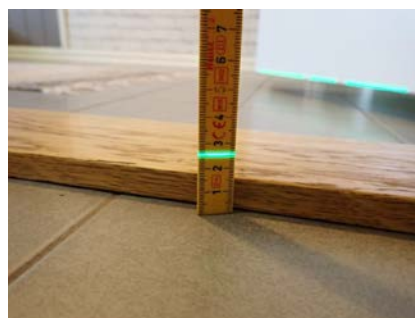
#### TG 1 Overflater Gulv

Gulv er belagt med flis med underliggende elektriske varmekabler.

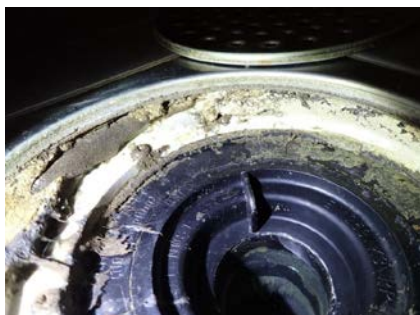
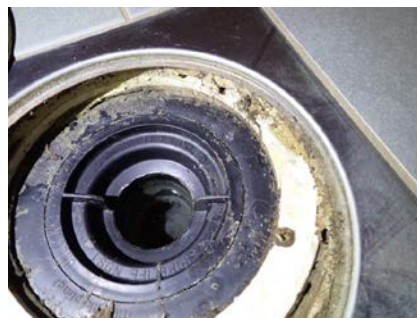
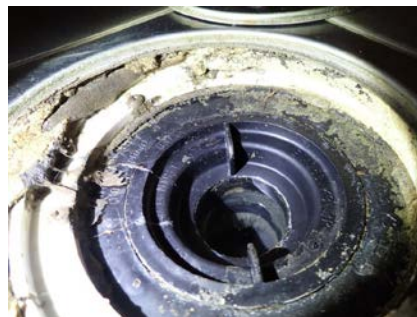
### TO 1 Sluk, membran og tettesjikt

Sluk av plast. Synlig membran klemt i slukring.

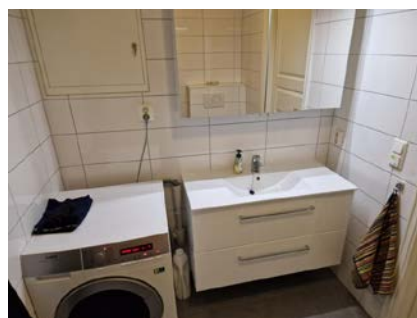
### TO 1 Sanitærutstyr og innredning

- Lys innredning med skuffefronter i glatt utførelse. Speilskap med lys over.
  - Buet dusjhjørne
  - Veggmontert toalett
  - Opplegg for vaskemaskin
- Utstyr er ikke funksjonstestet

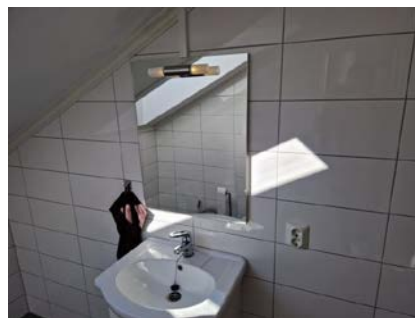
## LOFT > BAD

Gulv er belagt med flis med underliggende elektriske varmekabler. Vegger er kledd med flis. Himling er belagt med tak-ess.

- Lys baderomsinnredning med skapdører i profilert utførelse med servant oppå. Speil med lys over.
- Buett dusjhjørne
- Veggmontert toalett

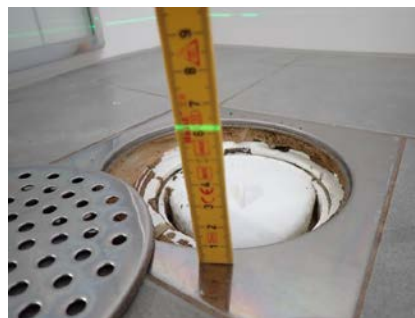
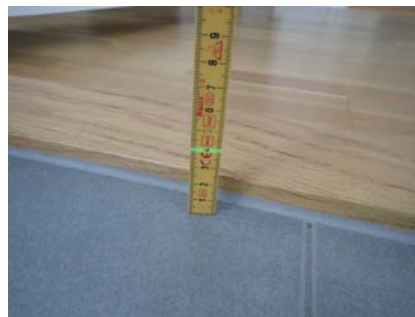
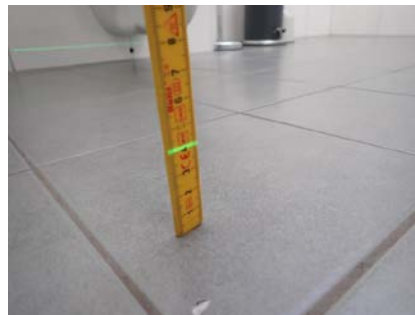
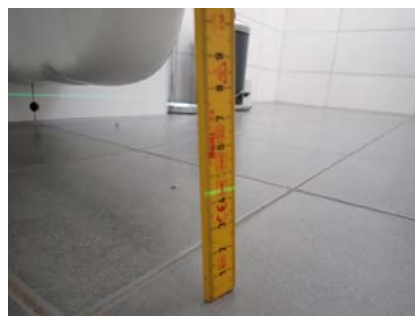
### ! TG 1 Overflater Gulv

Gulv er belagt med flis med underliggende elektriske varmekabler.  
Vegger er kledd med flis. Himling er belagt med tak-ess.

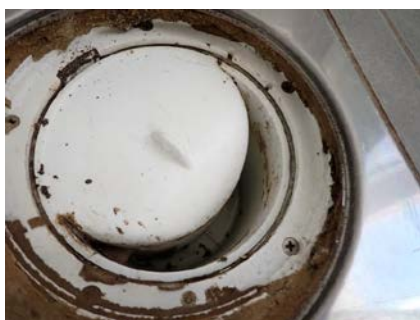
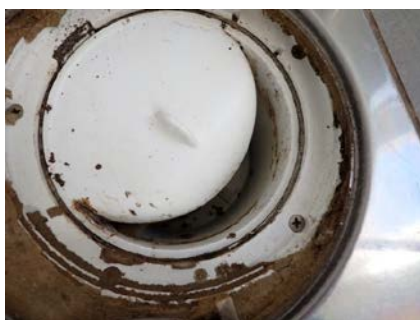
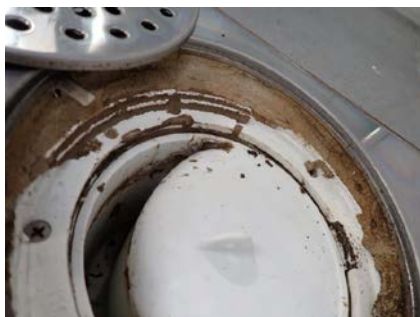
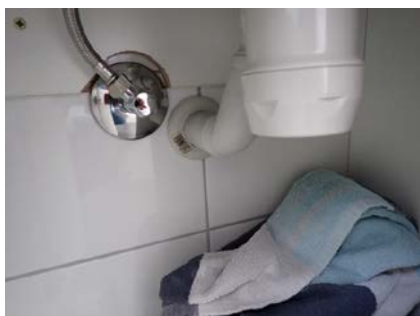
### ! TG 1 Sluk, membran og tettesjikt

Sluk av plast. Synlig membran klemt i slukring.

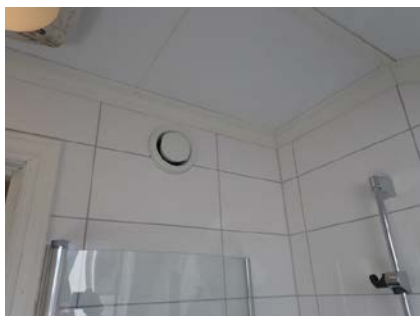
#### TO 1 Ventilasjon

Boligen er utført med balansert ventilasjon med varmegjenvinning. Tilluft i oppholdsrom og avtrekk fra våtrom. Aggregat er plassert på loft.

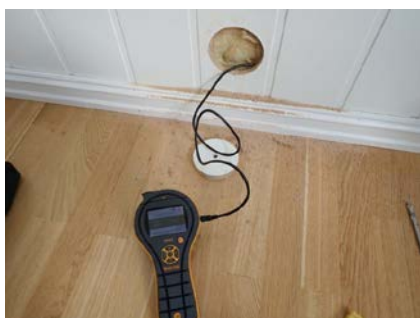
## TG 1 Tilliggende konstruksjoner våtrom

Hulltaking er foretatt og ingen unormale forhold er avdekt. Hulltaking er en stikk kontroll ett sted. Kontrollen kan ikke utelate fuktskader andre steder i rommet.

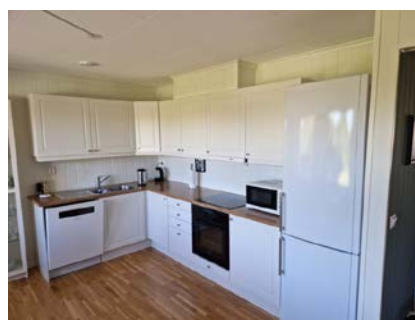
### 1. ETASJE > KJØKKEN

- Hvitmalt kjøkkeninnredning i L-form, med overskap og underskap i profilert utførelse. Laminat benkeplate med nedfelt stålvaske med to kummer og avrenningsplate og nedfelt platetopp. Innebygd stekeovn, frittstående oppvaskmaskin og kjøleskap. Komfyrvakt.
- Balkongdør

Utstyr er ikke funksjonstestet

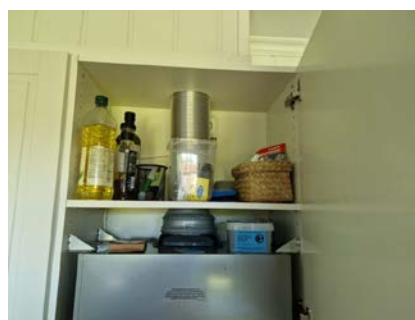
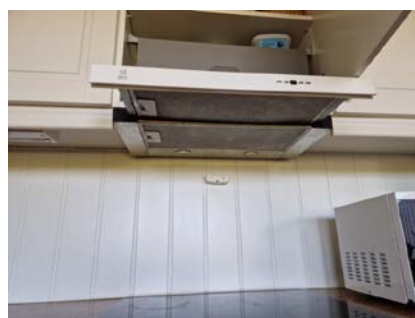
#### TG 1 Avtrekk

Ventilator med avtrekk ut.

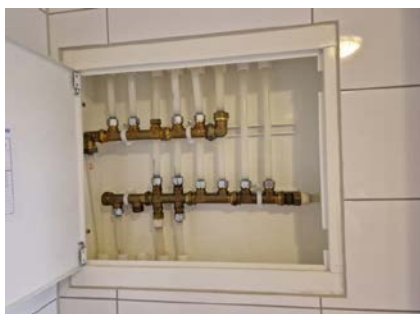
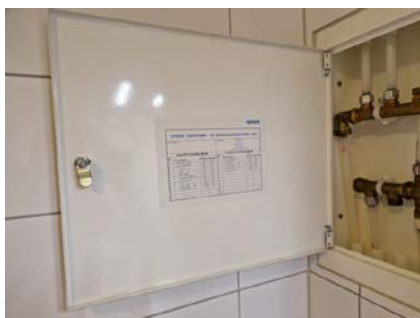
### ! TG 1 Vannledninger

Boligen er utført med synlige vannrør som rør i rør system.

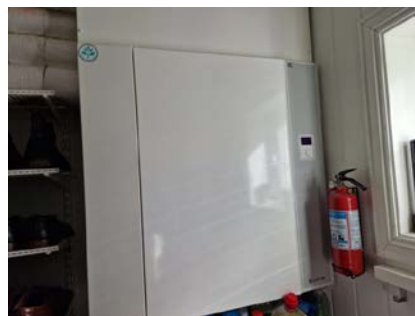
### ! TG 1 Ventilasjon

Boligen er utført med balansert ventilasjon med varmegjenvinning. Tilluft i oppholdsrom og avtrekk fra våtrom. Aggregat er plassert på loft.

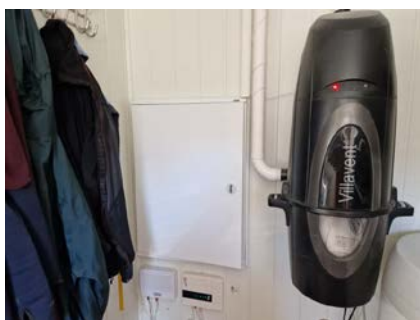
## ! TG 1U Vannbåren varme

Det er ifølge eier støpt ned rør for vannbåren varme i betonggulvet. De er ikke tilkoblet eller er i bruk. Skal være i vegg mellom bod og gang.

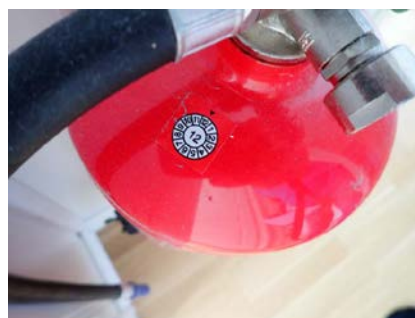
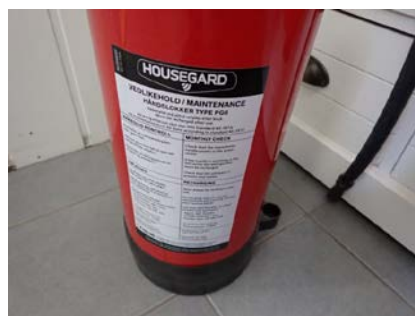
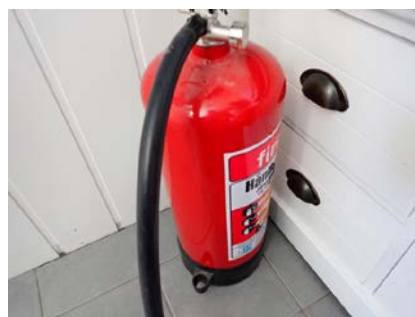
## ! TG 3 Branntekniske forhold

4. Er det skader på røykvarslere?

**Ukjent Røykvarslere er ikke funksjonstestet av takstmann**

**Kostnadsestimat: Under 10 000**

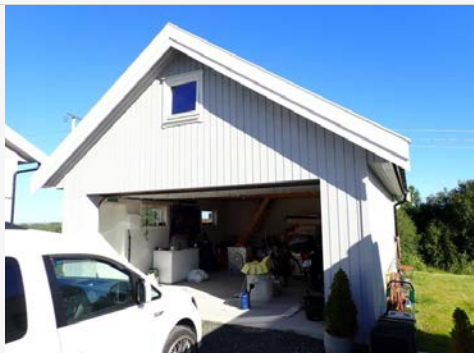
### Garasje

Garasje med loft, satt opp på støpt plate. Yttervegger av bindingsverk med utvending stående bordkledning. Takformen er et saltak og taket er tekket med betongtakstein. Innvendig er gulvet betong, mens veggene er platebekledd. I himlingen er platene til gulvet på loftet, som er isolert under. Isolasjon ligger åpen. Det er trapp opp til loft i bakkant inne i garasjen. Loftet har foruten gulv, åpen konstruksjon. Det er påkoblet elektrisitet i garasjen. Det er montert en leddport med portåpner i front, og dør i tre på siden.

Bygget er jevnlig vedlikeholdt. Garasjen er ikke tilstandsvurdert.

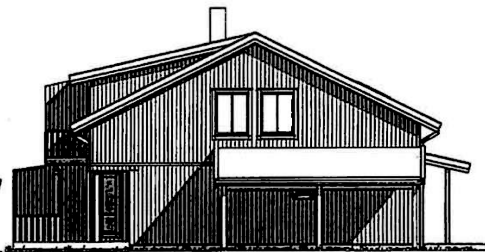
FASADE 1

DØR

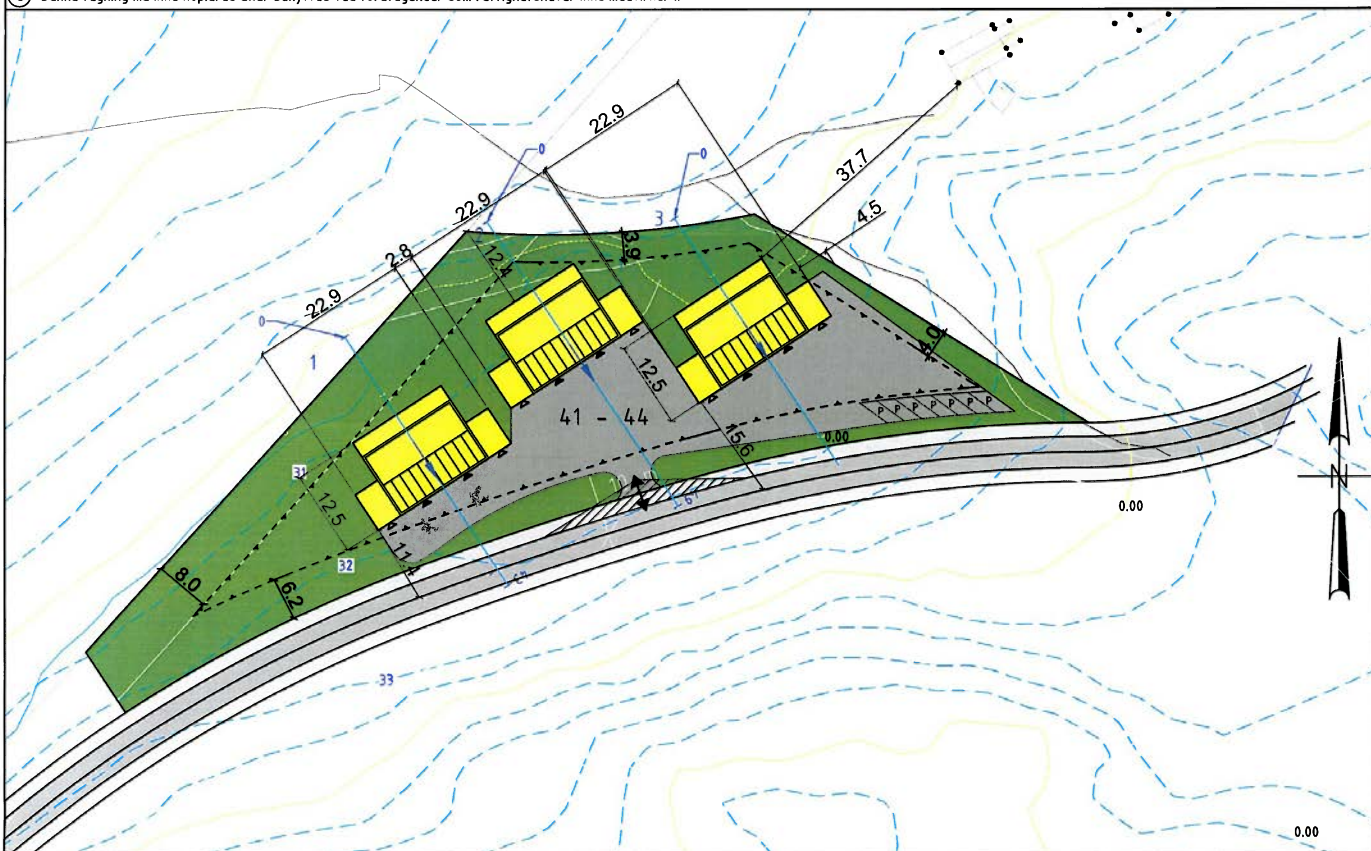
| | | | | | | 07.01 | | |

| | A | 05.06.12 | SNITT INNTEGNET | RT | Romsdalshus AS | Situasjonsplan | | 1:500 |
