**Salgsobjekt:** Enebolig  
**Eierform:** Eiet  
**Byggeår:** 1969  
**BRA-i/BRA Total** 120/136 kvm  
**Tomtstr.:** 435 m<sup>2</sup>  
**Soverom:** 4  
**Antall rom:** 5  
**Gnr./bnr.** Gnr. 59, bnr. 126  
**Oppdragsnr.:** 1411250352

# Meget lekker enebolig med fantastisk utsikt - Barnevennlig beliggenhet - Betydelig renover- 4

Befaringsdato: 11.08.2025

Rapportdato: 14.08.2025

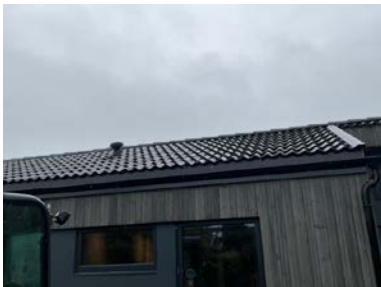
### TG 2 Veggkonstruksjon

Veggene har trekonstruksjon av ukjent utførelse. Fasade/kledning har stående bordkledning.

Kledning som står nærme terrenget vil ha økt behov for maling og med fare for fukt og råte i kledningen og bakenforliggende konstruksjoner.

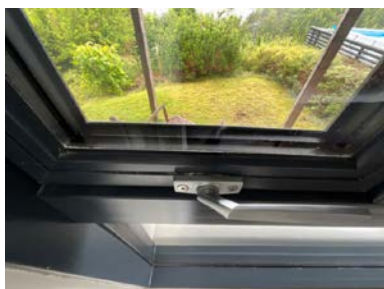
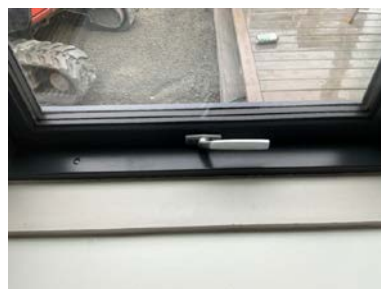
## TG 1 Dører

Bygningen har malt hovedytterdør og aluminiums balkongdør.  
Ytterdør og verandadør er funksjonstestet for heng i hengsler og tetting, uten å finne nevneverdig avvik.  
Årlig justeringer av dører må forventes.

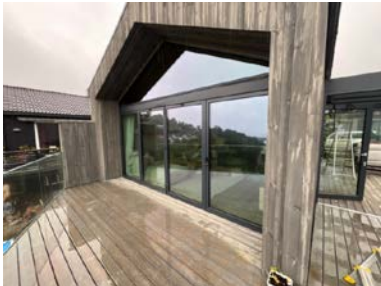
## TG 2 Utvendige trapper

Utvendige trapper av tre og betong.

- Tiltak:

Konsekvens av manglende rekkverk er at trappen er mindre sikker i bruk og gir økt fare for fallskader.

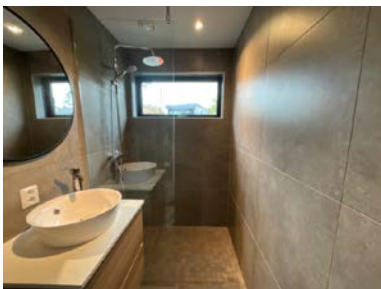
#### Overflater vegger og himling

Veggene har overflater av fliser. I taket er det malte slette plater.

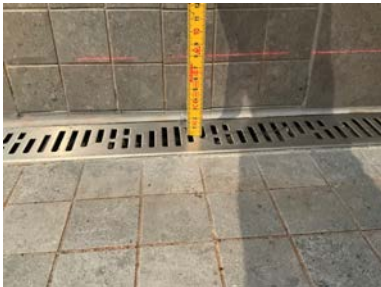
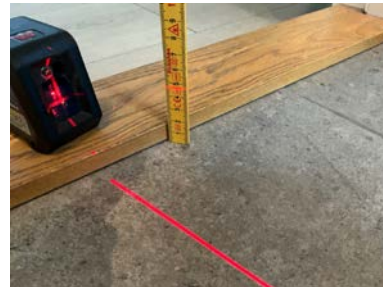
## 1. ETASJE > BAD

### TG 1 Sluk, membran og tettesjikt

Det er slukrenne ved vegg i dusjsonen og smøremembran med dokumentert utførelse.

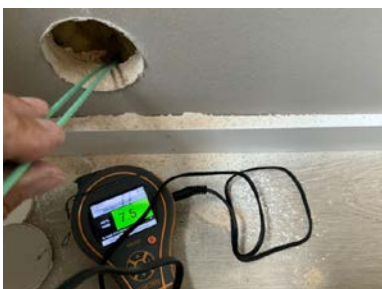
### TG 1 Overflater vegger og himling

Veggene har overflater av fliser og malte plater. I taket er det malte slette plater.

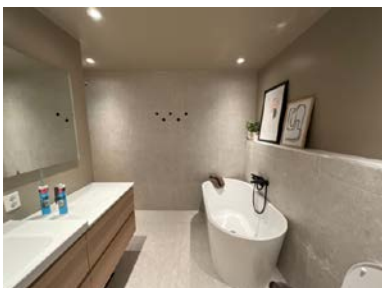
## UNDERETASJE > BAD

### TG 1 Overflater Gulv

Det er flislagt gulv med elektriske varmekabler. Gulvet har lokalt godt fall i dusjen og fall til sluk under badekaret. Det er oppkant ved dør.

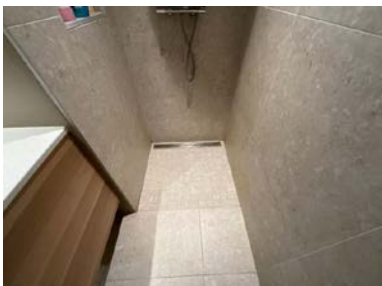
## UNDERETASJE > BAD

### TG 1 Sluk, membran og tettesjikt

Det er slukrenne ved vegg i dusjsonen og plastsluk under badekaret. Våtsoner har smøremembran med dokumentert utførelse.

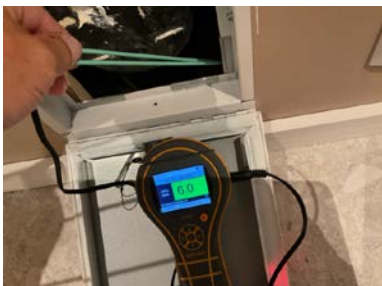
## UNDERETASJE > VASKEROM

- Uegnede materialer må fuktbeskyttes/utskiftes.

For å lukke avviket må listverket byttes ut med fliser og hullene må tettes.

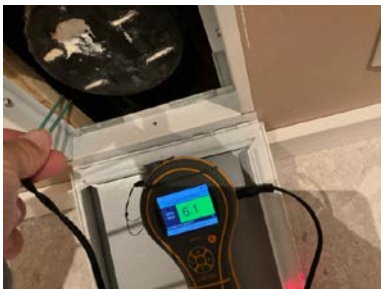
## TG 1 Vannledninger

Innvendige vannledninger er av plast (rør i rør). Det er besiktiget i rørskap.

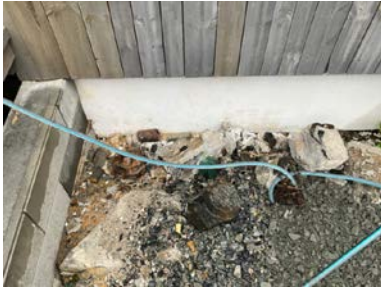
## 1 TG 1 Grunnmur og fundamenter

Bygningen har betonggrunnmur. Kun synlige deler av murene er vurdert.

Forstøtningsmurer er av betongstein. Noe mindre skjevheter, riss og sprekker må forventes i eldre murer.
