**Rønvik-Meget tiltalende 3 r  
leilighet med høy standard |  
Trappefri adkomst | Rolig område |  
Gode rom**

# Tilstandsrapport

Befaringsdato: 05.02.2026

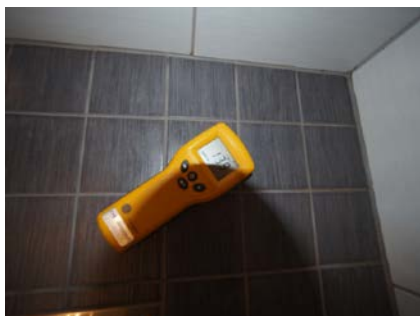
ETASJE > BAD

## ! TG 1 Sluk, membran og tettesjikt

Membranen ligger skjult i konstruksjon og kan ikke kontrolleres uten å gjøre destruktive inngrep ved å demontere fliser. Noe som ikke ble gjort på befaringen, membran vurderes dermed utifra alder.
