Søre Brurås 26, 5131 NYBORG

Velholdt enebolig med stor og solrik tomt på over 4,6 mål | Tak fra 2014 | Stor terrasse | Garasje | Fruktrær

Tilstandsrapport

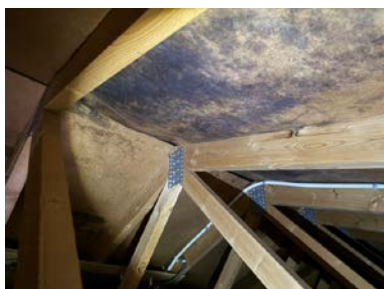
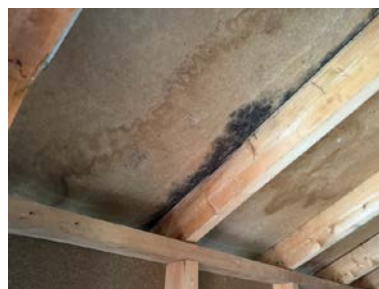
- Det er påvist andre avvik:
- Utettheter i dampsperre mellom oppvarmet del og kaldloft.
- Stedvise fuktskjolder i undertak.
- Symptomer på aktivitet etter skadedyr.

- Andre tiltak:
- Det anbefales å gjøre lokale tiltak for å utbedre utettheter i dampspærren.
- Eier opplyser at fuktskjolder skyldes eldre forhold. Overvåk tilstanden.
- Eier opplyser at det ikke er problemer med skadedyr pdd. Det bør likevel gjøres jevnlig tilsyn og tiltak ved behov.

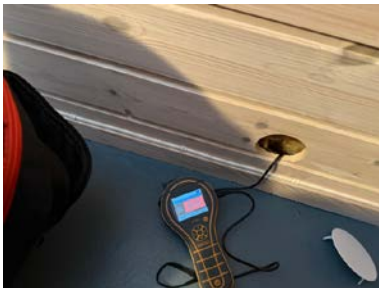
1 TG 2 Kryp Kjeller

- Det er påvist andre avvik:
 - Det er manglende dampsperre på bakken. Dette gir risiko for fuktopptrekk og forhøyet luftfuktighet. Noe fuktig miljø i krypkjelleren.

- Andre tiltak:
 - Det anbefales å montere dampsperre (plastfolie) over hele grunnen med overlapp og tetting mot vegger. Fest eventuelt med stein/pukk. Alternativt kan en etablere vintermatter eller isolasjonsplater på bakken. Dette isolerer mot kunde fra grunnen, reduserer faren for sommerkondens og fungerer samtidig som dampsperre. Manglende dampsperre øker risikoen for fuktopptrekk og forhøyet luftfuktighet. Det anbefales å gjøre jevnlig tilsyn av krypkjelleren og gjøre tiltak for å redusere luftfuktigheten ved behov.

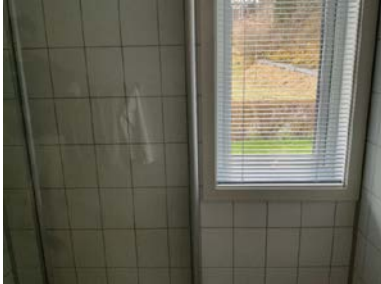
HOVEDETASJE > BAD (4,4 M²)

Merk at vindu er plassert i dusjsone. Det vurderes ikke for å være noen risiko med dagens løsning.
