# Lys og arealeffektiv selveier i 2. etg. - Solrik balkong på 4 kvm - God standard

# Tilstandsrapport

# gnr. 211, bnr. 69, snr. 20

Befaringsdato: 02.02.2026

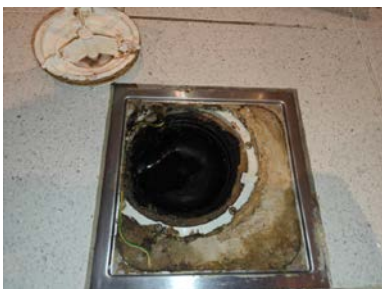
Det er innfelt speil og rørgjennomføringer i dusjsone. Løsning på tettesjikt/membran er ukjent. Potensielt økt risiko for utettheter og lekkasjer.

Det bør foretas videre undersøkelser av tettesjikt/membran ved speil og rørgjennomføringer i dusjsone.

- Overvåk tilstanden jevnlig. For å få tilstandsgrad 0 eller 1 må tettesjiktet skiftes ut, men tidspunktet for når dette er nødvendig er vanskelig å si noe om.
- Det er viktig å merke seg at levetiden til en membran varierer basert på kvalitet, installasjon og bruk. Eldre membraner kan bli sprø og sprekke opp, noe som fører til at de mister sin vanntettende funksjon. Dette kan resultere i vannlekkasjer gjennom vegger og gulv og fuktskader.

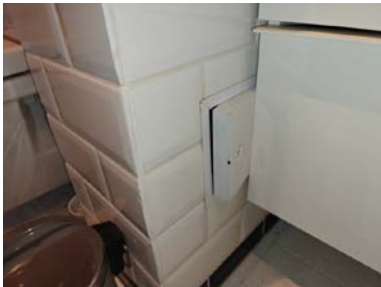
- Tidspunkt for utskiftning av vannledninger nærmer seg.
- Ved en lekkasje på vannrør e.l. vil det være vanskelig å raskt stenge av vanntilførselen, når stoppekran ikke er tilgjengelig, noe som kan føre til betydelige større skader på boligen og eiendeler, enn om stoppekranen hadde vært lett tilgjengelig.
- Det må etableres tilgang til stoppekran.

Eldre vannrør har blant annet større sannsynlighet for lekkasjer, noe som kan føre til omfattende og kostbare vannskader i boliger.

Det er ikke behov for utbedringstiltak på vannledninger i kobber siden anlegget fungerer i dag, men ut ifra alder kan skader plutselig oppstå på eldre anlegg.

Kostnadsestimatet omfatter kun etablering av hovedstoppekran/tilkomst til hovedstoppekran i leiligheten.

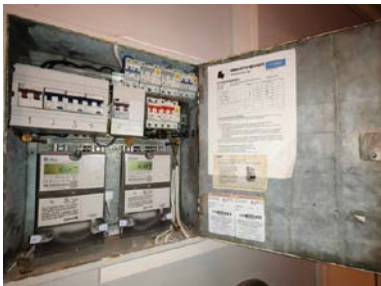
Deler av anlegget fremstår eldre, og det er funnet avvik, samt mangler på dokumentasjon. Det anbefales på generelt grunnlag at anlegget kontrolleres av en el-takstmann. Dette anbefales på alle anlegg som er eldre, har avvik, eller mangler dokumentasjon på utførte arbeider.
