# Tilstandsrapport

Boligbygg med flere boenheter

Vesleforen 7 , 4353 KLEPP STASJON

## Boligbygg med flere boenheter - Byggeår: 2023

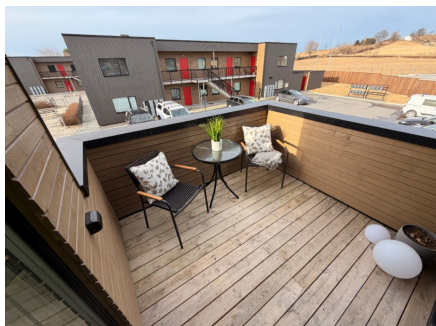
### TG 1 Balkonger, terrasser og rom under balkonger

Det er etablert en balkong i impregneret trevirke. Normal vær- og bruks slitasje på terrassebord og rekkverk. Normalt vedlikehold er påregnelig.

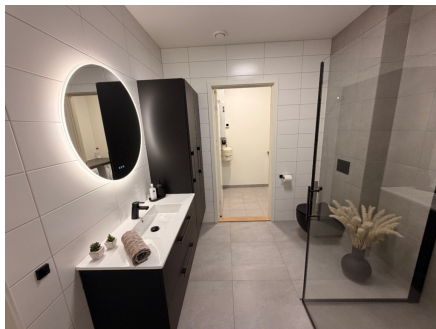
Aktuell byggeforskrift er teknisk forskrift 2017.

Normal tid før utskifting av våtrom, keramiske fliser på membran, lettvegg er 10 - 20 år.

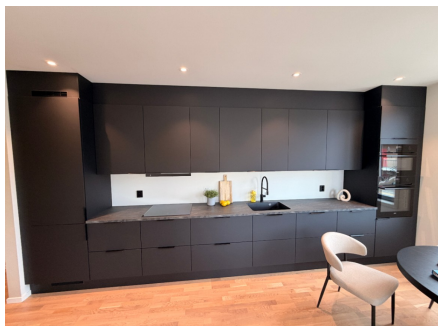
### TG 1 Avtrekk

Det er kjøkkenventilator med avtrekk ut. Avtrekk er testet med papir og det registreres sug i kanalen.
