Tilstandsrapport

Boligbygg med flere boenheter
-

Jongsåsveien 2E , 1337 SANDVIKA
-

gnr. 52, bnr. 160, snr. 112

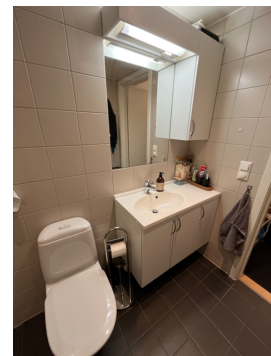
Badet er innredet med servant i skuffeinneordning med ett-greps blandebatteri, speil med belysning og innredning på vegg. Dusjhjørne og vegghengt toalett. Opplegg og plass til vaskesøyle.

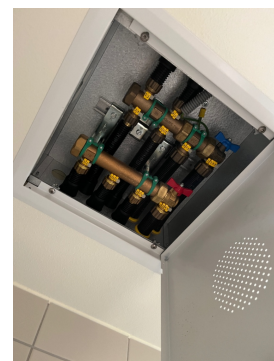
Fordelerskap for vannrør plassert i himling på bad med perforering i dør for avrenning til sluk. Stoppekraner i fordelerskap fungerer etter hensikten.

Fordelerskap over dusj.

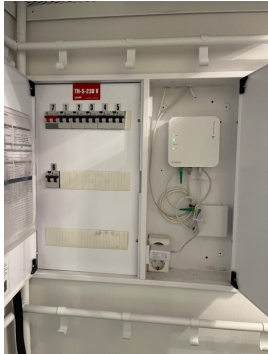
Hovedsakelig skjult ledningsnett. Strømskapet er plassert i entré. Fordelingskurser med automatsikringer fra byggeår. Strømskap er merket med kursoversikt. Samsvarserklæring fra byggeår ligger i skap.

Sikringsskap.
