Jongsåsveien 2E, 1337 SANDVIKA

**Nyere 2-roms leilighet i Sandvika.  
Heis. Overbygget syd-ventt  
balkong på ca. 15 kvm. Perfekt  
førstegangskjøp/utleieobj.**

Tilstandsrapport

# gnr. 52, bnr. 160, snr. 112

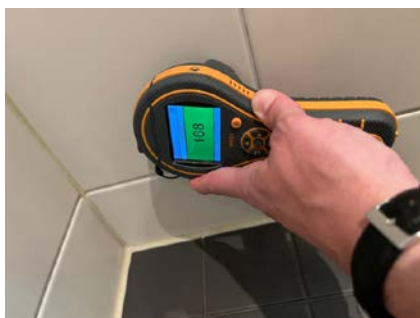
Det ble utført måling for RF i vegg mot våtzone (fra soverom ved vannrør) uten å få unormale verdier. Overflatefuktsøk på tilgjengelige overflater ga normale verdier, men det kan ikke utelukkes skjulte forhold bak konstruksjonen.

Badet har baderomskabin i betong og det er ikke praktisk mulig å gjennomføre boring av hull for fuktsøk. En baderomskabin er en forhåndsprodusert del som settes inn i bygget i stedet for at badet bygges på stedet, ofte som et totalt og ferdig bad.

Målt duggpunkt i vegg mot våtsonen.

Fuktsøk i dusj.
