Tilstandsrapport

Boligbygg med flere boenheter

Jongsåsveien 2E , 1337 SANDVIKA

Oppdragsnr.: 22672-1034

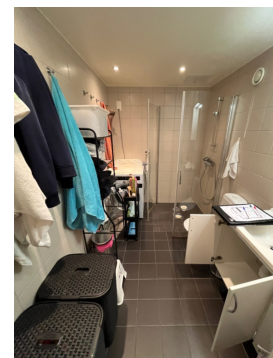
Beskrivelse
Baderomskabin fra byggeår. Badet er innredet med servant i skuffeinnebygning med ett-greps blandebatteri, speil og innredning over servant, dusjhjørne og vegghengt toalett. Opplegg og plass til vaskesøyle. Det er etablert mekanisk avtrekk på badet, og luftespalte under dørrblad. Vannrør av plast og avløpsrør av plast.

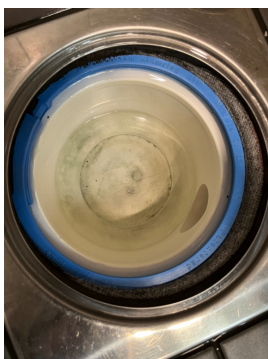
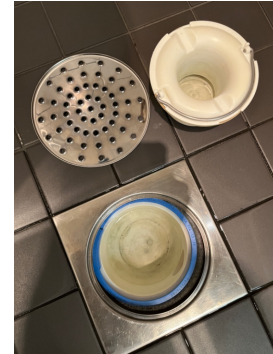
Plastlusk med klemring og synlig mansjett klemt under sluk.
Baderommet er bygget opp som en kabin fra byggeår. Teknisk godkjenning bør fremlegges.

Ved overflatesøk i våtsonen til dusj registreres ingen unormale verdier.
Viktig å merke seg at membran er en bygningsdel som har en naturlig slitasje over tid med en forventet levetid. Membranen ligger skjult i konstruksjonen og kan ikke undersøkes uten å gjøre destruktive inngrep ved å demontere fliser.

Årsak: Tilstandsgrad vurderes da mer enn halvparten av forventet brukstid er passert på membranløsningen.

Risiko: Eldre membran har økt risiko for svekket tetthet og lekkasje til underliggende konstruksjoner over tid.

Sluk i dusj.

Konsekvens: Våtrommet fungerer med dette avviket, men tiltak bør påregnes på sikt grunnet alder.

Anbefalt tiltak: Forholdet innebærer at våtrommet kan kreve utbedring på sikt grunnet alder på membranen.

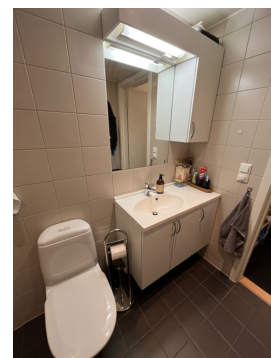
ETASJE 3 > BAD/VASKEROM

Badet er innredet med servant i skuffeinnebygd innredning med ett-greps blandebatteri, speil med belysning og innredning på vegg. Dusjhjørne og vegghengt toalett. Opplegg og plass til vaskesøyle.

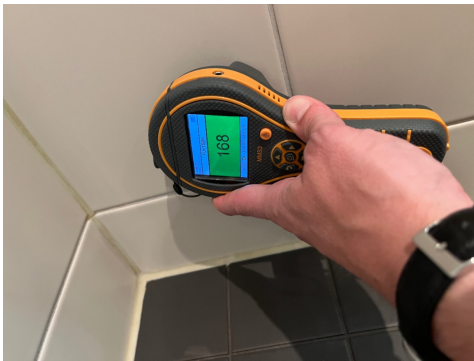
Fuktsøk i dusj.

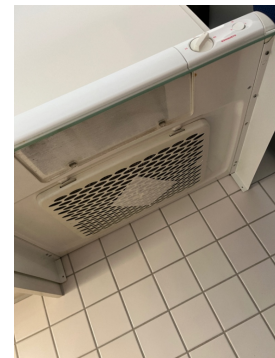
Ventilator med utkast til friluft/felles anlegg. Avtrekk fungerer etter hensikten ved funksjonstest.

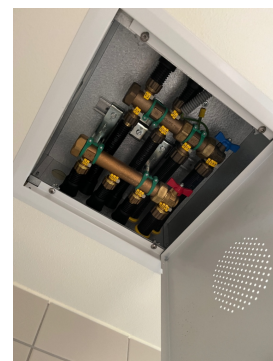
Fordelerskap for vannrør plassert i himling på bad med perforering i dør for avrenning til sluk. Stoppekraner i fordelerskap fungerer etter hensikten.

Fordelerskap over dusj.

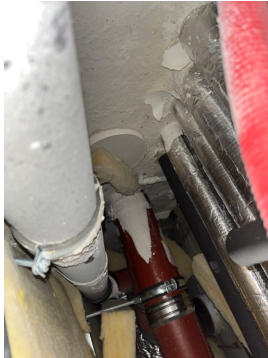
Det ble ikke avdekket treg avrenning eller vond lukt fra avløpsrør på befaringsdagen.

Forventet tid for utskifting av vann og avløpsrør er 50 år.

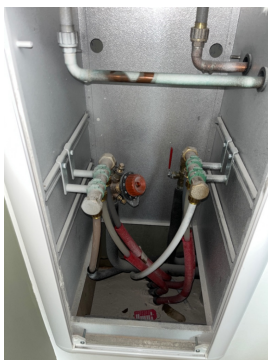
Vannbåren varme fra byggeår.

Tilførselsrør og stoppekraner plassert i skap på soverom.

Vannbåren varme i gulv på badet og til radiatorer i stue og soverom.

Det er ikke observert noen ferdig kursoversikt for anlegget, dette bør fremlegges.

Vannbåren varme - rør

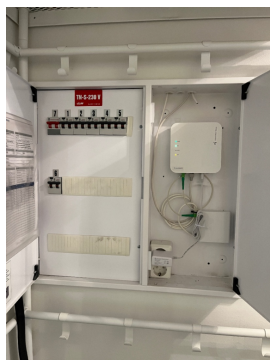
Hovedsakelig skjult ledningsnett. Strømskapet er plassert i entré. Fordelingskurser med automatsikringer fra byggeår. Strømskap er merket med kursoversikt. Samsvarserklæring fra byggeår ligger i skap.

Sikringsskap.
