Kongens gate 3B, 7715 STEINKJER

**Sentral & lekker 2-roms  
selveierleilighet fra 2014 | Garasje

NEK 405-2-3 Tilstandsvurdering av bolig

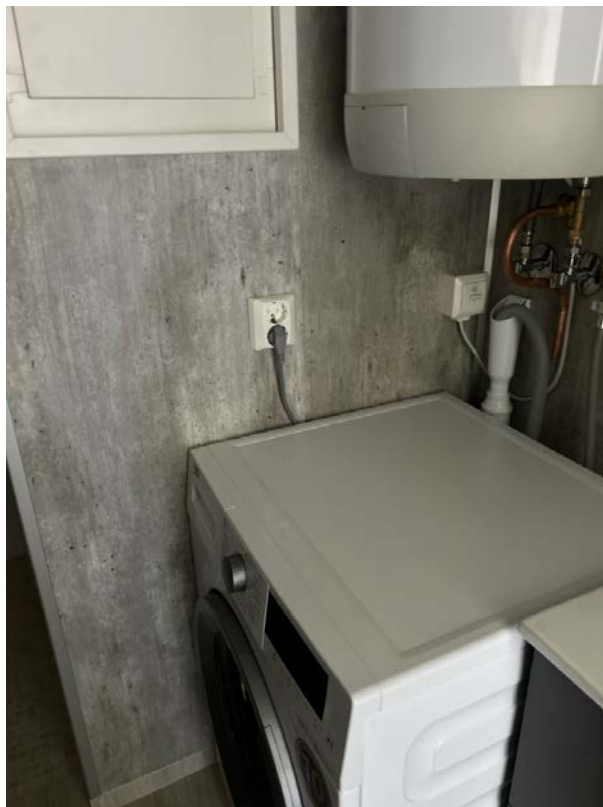
NEK400:2018 - 823.537.09 beskriver at stasjonært utstyr skal ha dedikert kurs og uttak. Dobbelt stikkontakt bryter med dette kravet.

Avvik utbedret

Montert enkel stikkontakt.

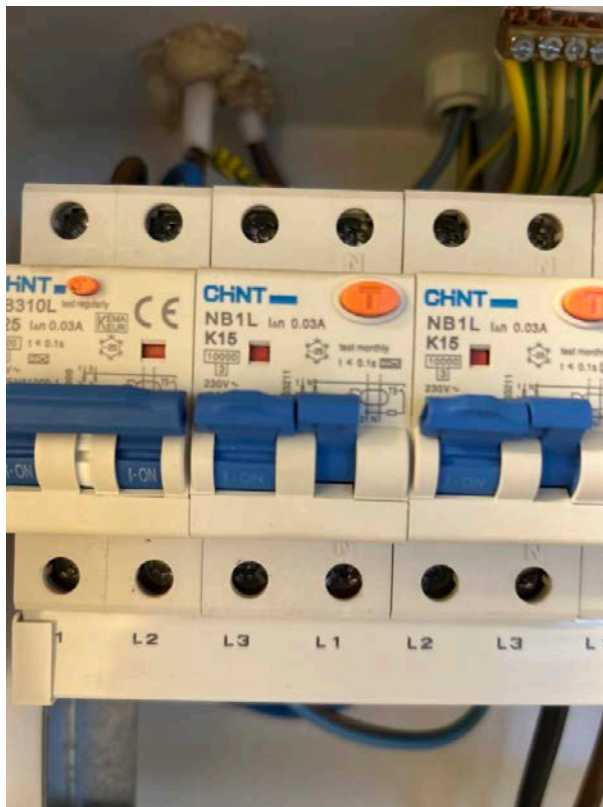
Gjelder kurs 2, det er benyttet feil vern i forhold til referanseinstallasjonsmetode (kabel i rør, ref.inst.metode A2). Kravet om større strømføringssevne på kabel enn strømmen vernet løser ut på er ikke oppfylt.

### Avvik utbedret

Vern byttet til 13A CK-karakteristikk.

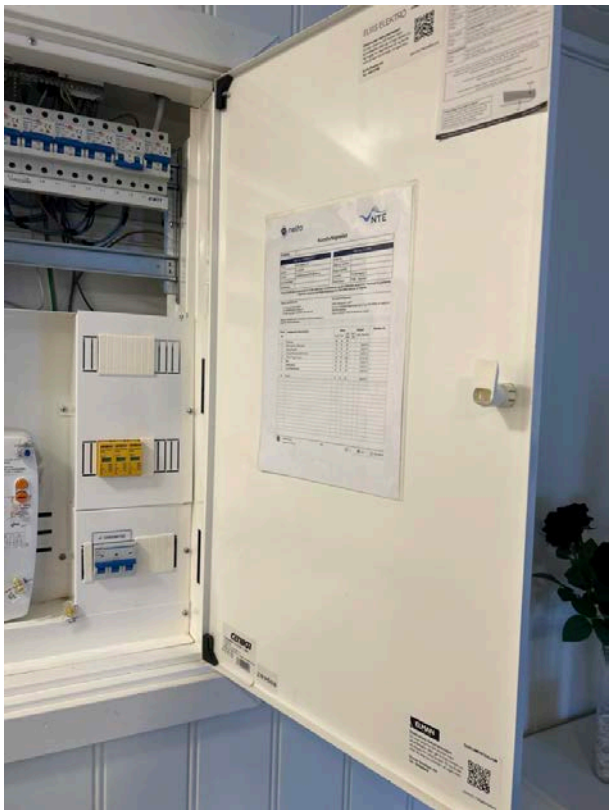
Veileder for hvordan en vedlikeholder overspenningsvern mangler. Dette skal være montert på innside av dør. Jf. FEL § 12.

Avvik utbedret

Montert brukerveiledning.

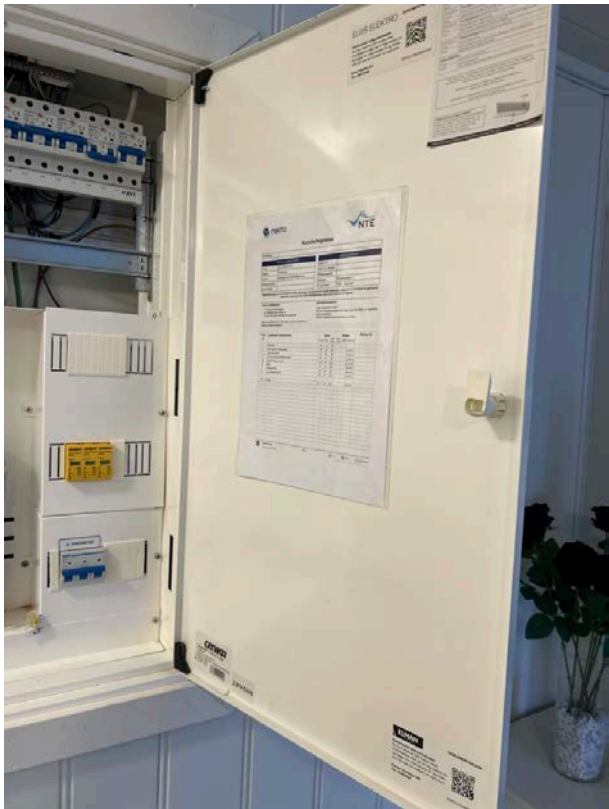
Påkrevd brukerveiledning for jordfeilvern er ikke montert i dør sikringsskap. Jf. FEL § 12.

Avvik utbedret

Montert brukerveiledning.

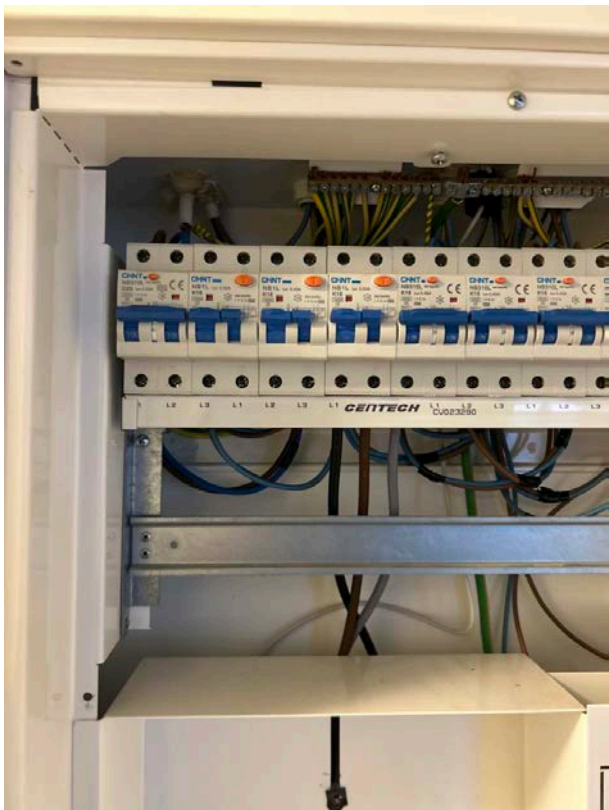
Kurs 2, 3 og 4 er dimensjonert for 400V TN-anlegg og er uten overstrømsvern i en av fasene.

Avvik utbedret

Utskiftet til riktig type vern for IT-anlegg.

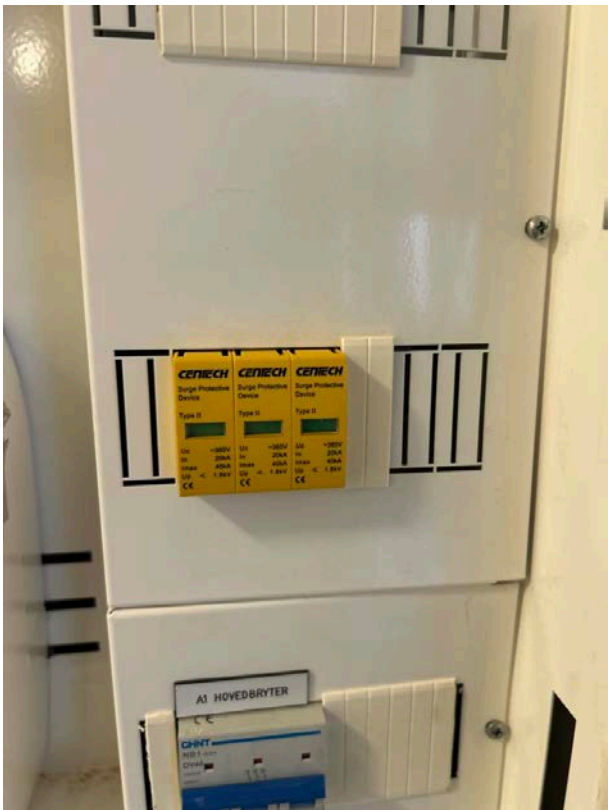
Gjelder overspenningsvern.

Avvik utbedret

Påsatt merking.

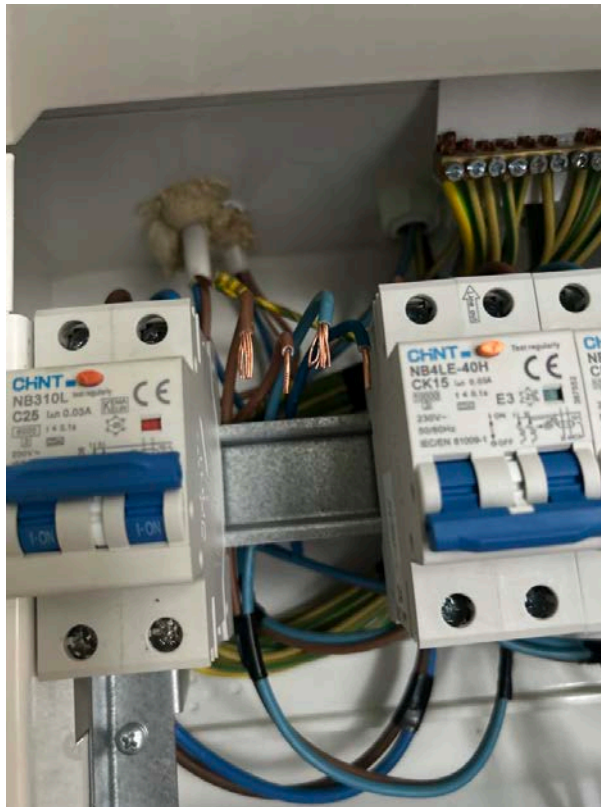
Bruksanvisningen for vernet fra importøren beskriver at om ledninger skal plasseres i samme klemme er antallet maksimalt to og av samme type. Gjelder kurs 2, hvor det er plassert to forskjellige ledertyper i samme klemme med påfølgende fare for varmgang.

#### Avvik utbedret

Påsatt koblingsklemmer og forgreinet ut fra disse, slik at kun ett ledningssett er tilkoblet vernet.
