# Meget sjarmerende enebolig! Fin utsikt og koselig hage med gode solforhold.

### Historisk informasjon:

# Tilstandsrapport

## ENE BOLIG

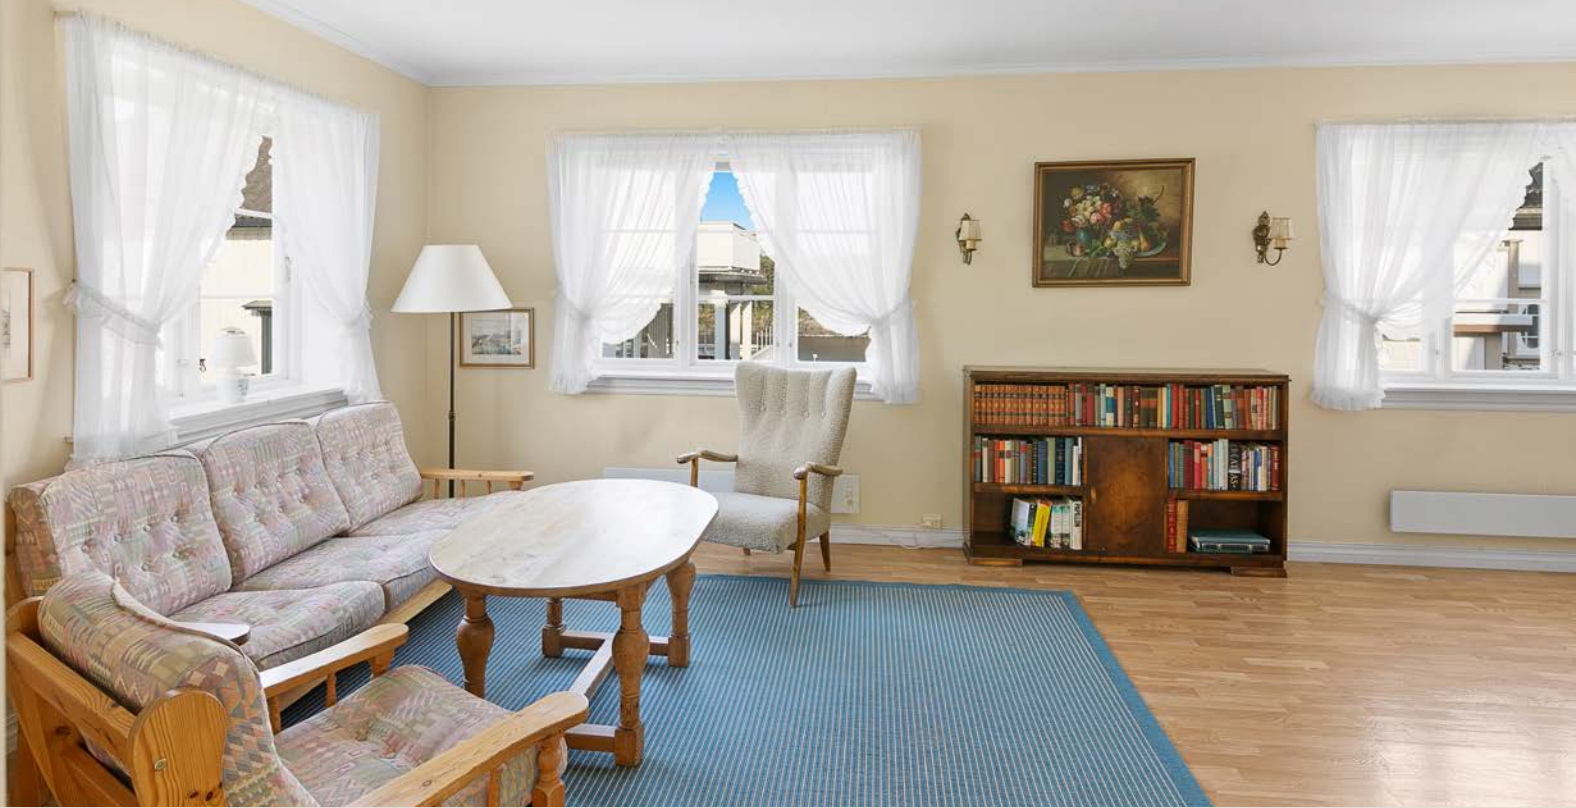
Koselig stue med vedfyring og god plass til spisestue i tilnkytning til kjøkken

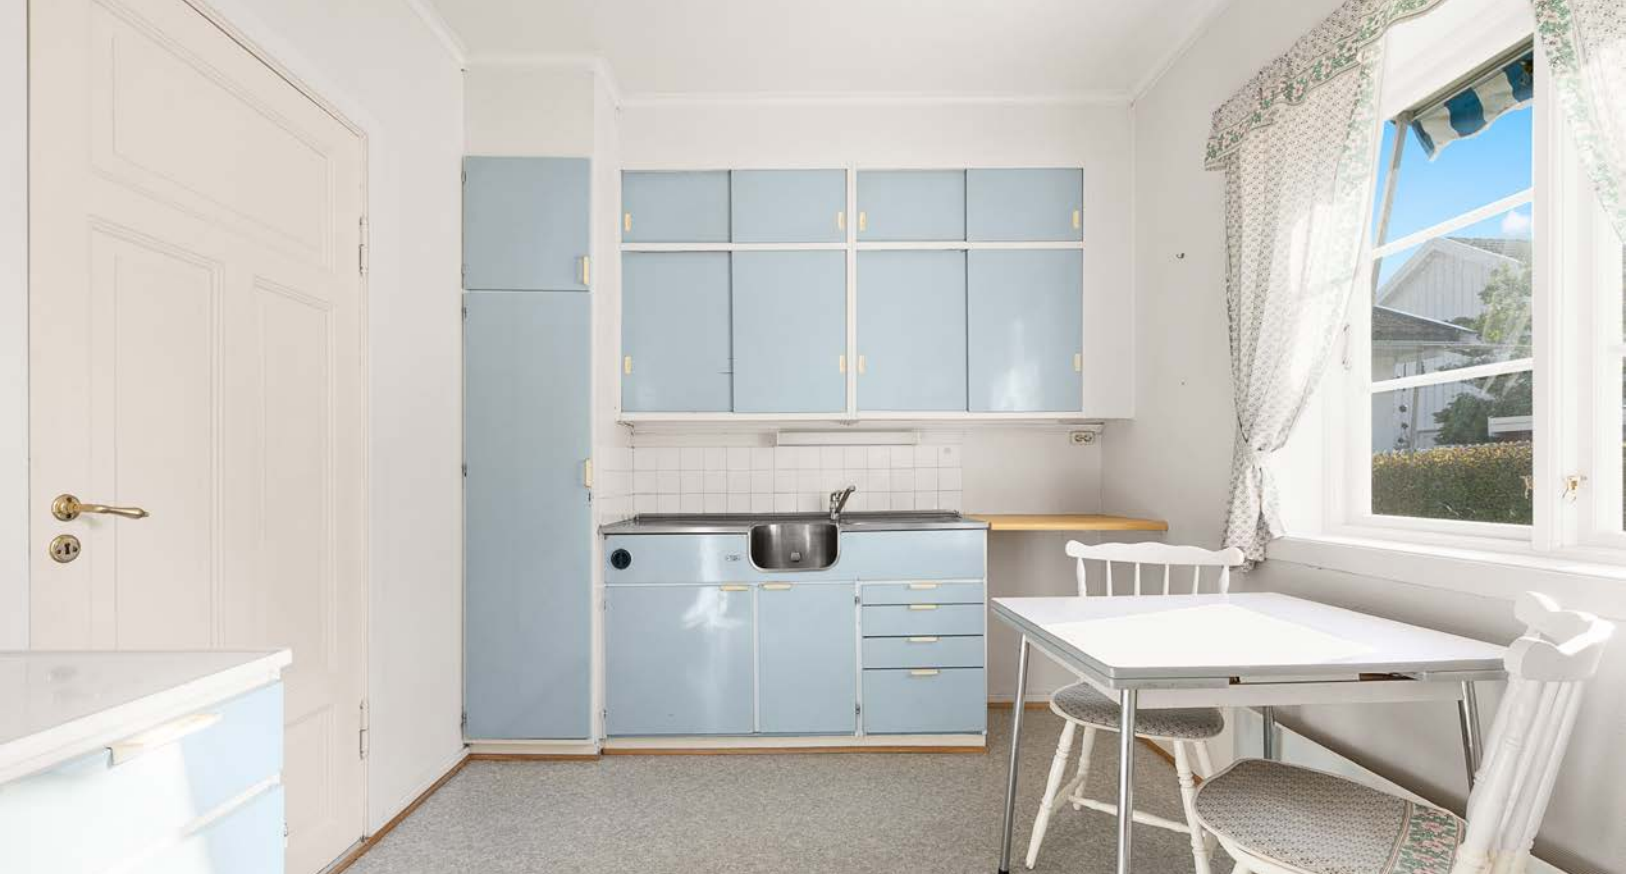
Kjøkkenet er av god størrelse. Innredning av eldre dato med behov for modernisering. Hvitevarer medfølger.

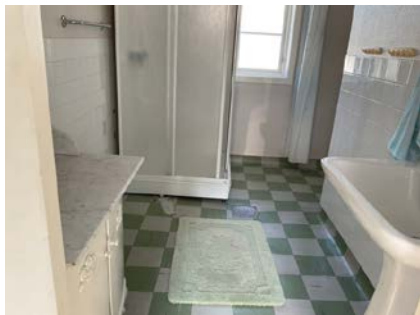
## 1. ETASJE > BAD/VASKEROM

Det er sprekker og sår i golv og løse fliser med sprekker på vegg.

Trenger fornyelse på grunn av alder og levetider.

**Kostnadsestimat: 100 000 - 300 000**

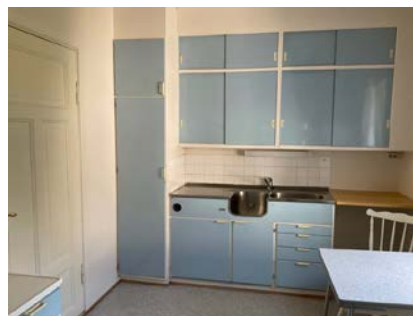
### 1. ETASJE > KJØKKEN

- Det er påvist skader på overflater/kjøkkeninnredning utover normal slitasjegrad.
- Kjøkkeninnredningen er av eldre dato, og den mangler bruksfunksjoner/løsninger som er forventbart på et kjøkken.

Trenger vedlikehold og fornyelse på grunn av alder.
