aktiv.

Haugaveien 4B, 6532 AVERØY

**Halvpart tomannsbolig med  
fjellutsikt og stor sørvendt  
uteplass i Kårvåg sentrum.**

Rapportdato: 24.10.2025

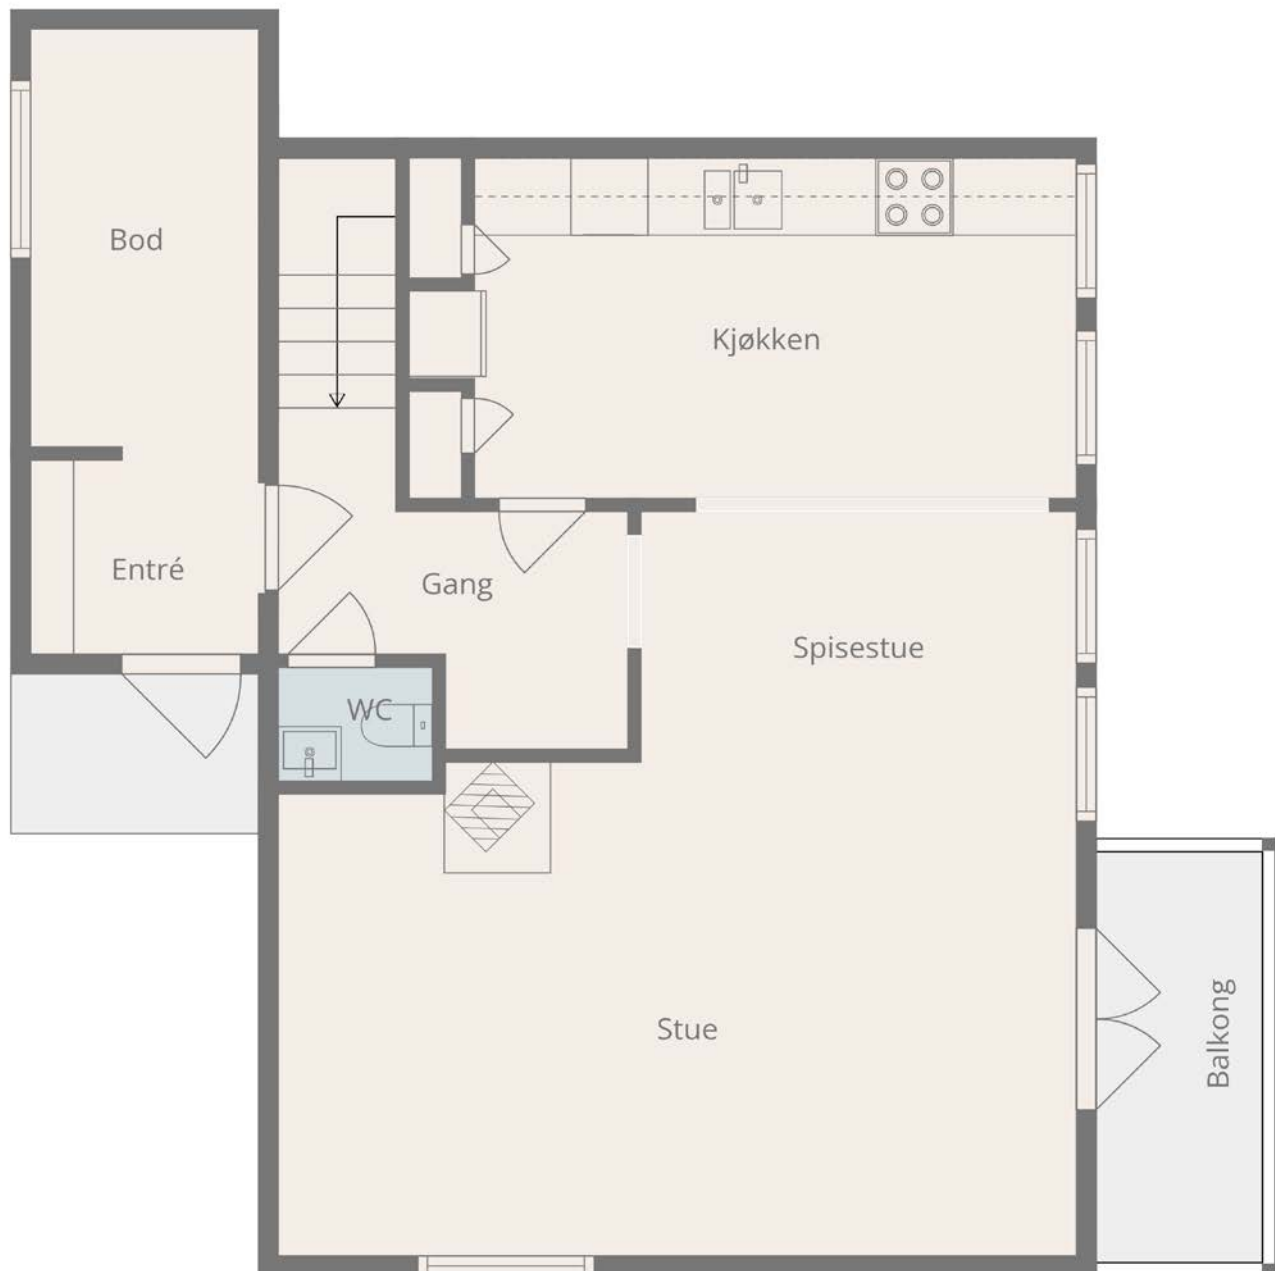
Mål Beregnes Med Cubicasa- Teknologi. De Anses Å Være Meget Pålitelige, Men Ikke Garanterte.

Plantegningen er ikke i målestokk og noe avvik kan forekomme. Megler/selger tar ikke ansvar for evt. feil.

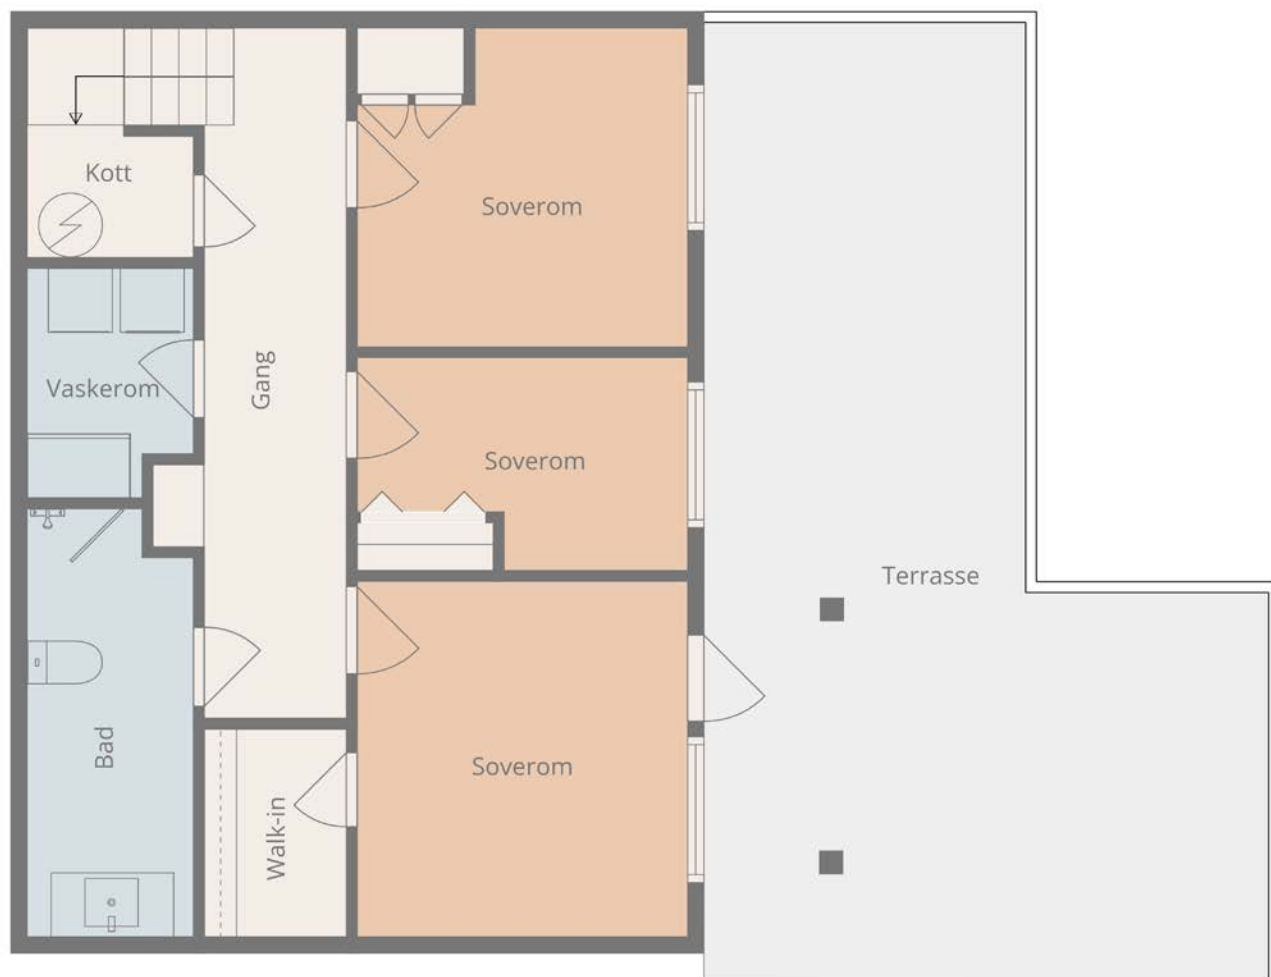
Mål Beregnes Med Cubicasa- Teknologi. De Anses Å Være Meget Pålitelige, Men Ikke Garanterte.

Plantegningen er ikke i målestokk og noe avvik kan forekomme. Megler/selger tar ikke ansvar for evt. feil.

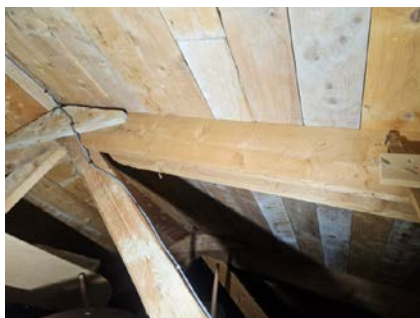
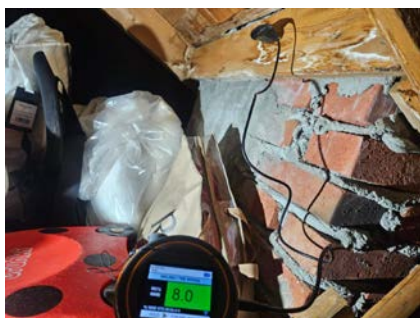
## TG 2 Vinduer

Boligen er utført med malte tre vinduer med 2-lags isolerte glass.

- Karmene i vinduer er slitte og det er sprekker i treverket.

- Det må påregnes noe vedlikehold og at enkelte vinduer må skiftes ut.

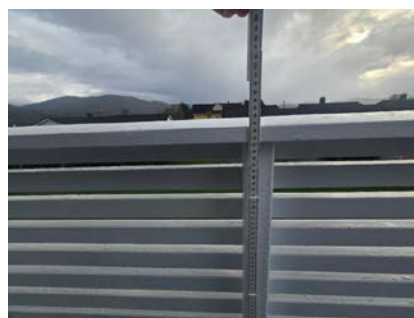
Rekkverket er målt til ca. 94cm.

Rekkverkshøyden bør økes til dagens forskriftskrav for å redusere risikoen for fallulykker og ivareta sikkerheten for brukerne.

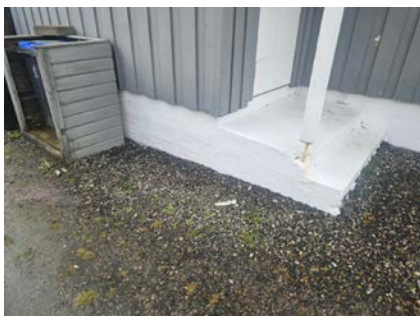
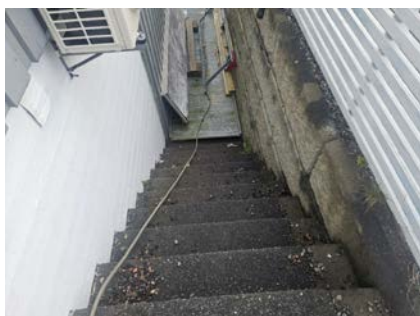
## TG 2 Utvendige trapper

Håndløper bør monteres på trappen ned til 1. etasje for å ivareta sikkerheten og redusere risikoen for fallulykker, spesielt for barn, eldre og personer med nedsatt mobilitet.

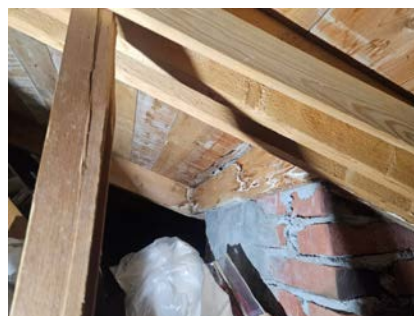
## Vurdering av avvik:

- Det er avvik:

Pipen er ikke pore tettet (pusset) på mørkeloftet, ved eventuell skade på innvendig røykrør vil det være fare for at røyk siver inn på loftet. Pipen bør porettes (pusses) på mørkeloftet for å hindre at røyk siver inn ved eventuell skade på røykrøret, da dette kan medføre helseisiko og skade på konstruksjonen.

Pipen bør porettes (pusses) på mørkeloftet for å hindre at røyk siver inn ved eventuell skade på røykrøret.

Dette vil redusere risikoen for helseskadelige røykinnsig og potensielle skader på bygningskonstruksjonen.

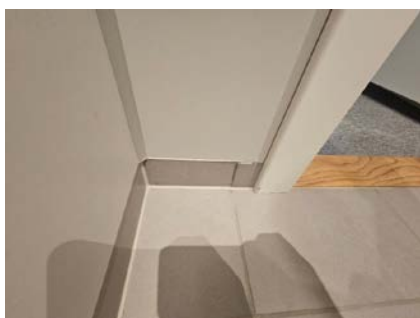
### Vurdering av avvik:

- Det er avvik:

Løs sokkelflis bør festes eller skiftes ut av fagpersonell for å hindre ytterligere skade og redusere risiko for fuktskader eller vanninntrengning i konstruksjonen.

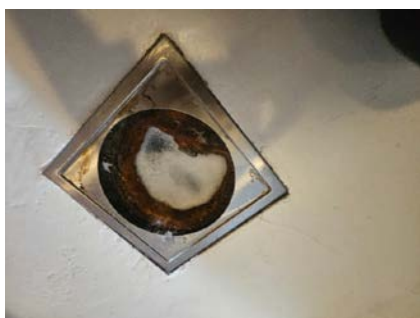
Eldre sluk, sannsynligvis fra byggeåret.

- Våtrommet har behov for omfattende oppgraderinger. For å sikre en løsning som oppfyller gjeldende krav, bør tettesjikt, sluk og røropplegg oppgraderes og dokumenteres.

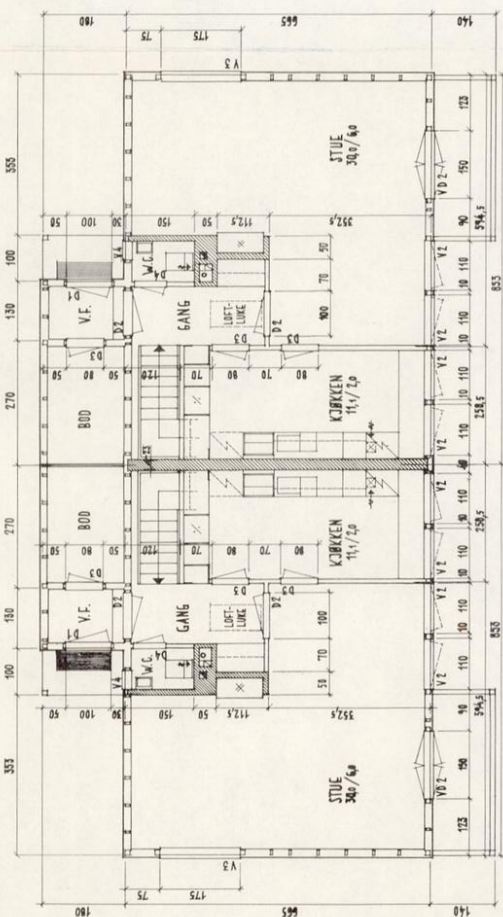
PLAN AV 1STE ETASJE

MÅLSETTING AV VEGGENE GJELDER BINDINGSVEK OG MUR UTEN PUS.

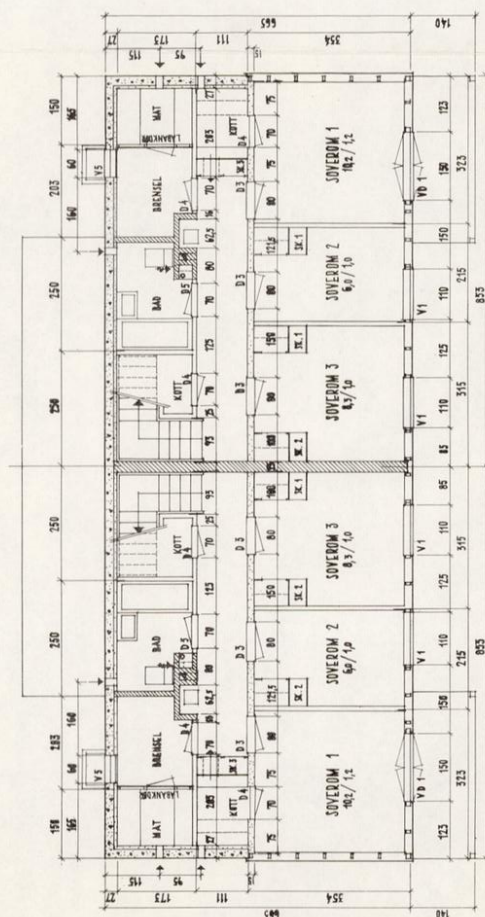
PLAN AV UNDERETASJE

MÅLSETTING AV VEGGENE GJELDER BINDINGSVEK OG MUR UTEN PUS.

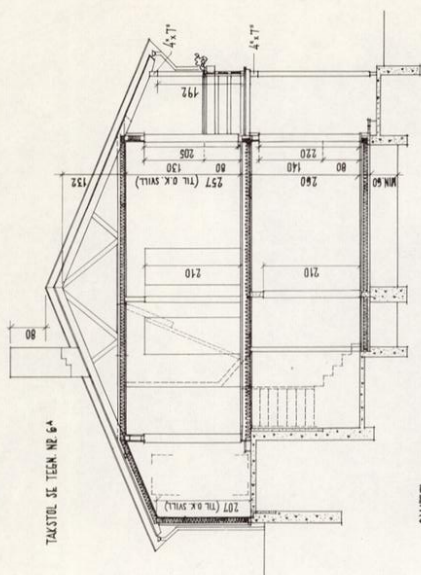
SNITT

ETASJERHØYDEN ER REGNET FRA FERDIG GULV TIL FERDIG GULV.  
 BRYSTNINGSHØYDEN ER REGNET FRA FERDIG GULV TIL O.K. LUSHOLT.  
 DØRHØYDEN ER REGNET FRA FERDIG GULV TIL O.K. LUSHOLT.  
 VINDUSHØYDEN ER BINDINGSVEKSMÅL.
