Haugane 31, 5580 ØLEN

**Trivelig leilighet med sentral  
beliggenhet | 2 soverom | Vakker  
utsikt | Balkong**

# Tilstandsrapport

# gnr. 281, bnr. 227, snr. 2

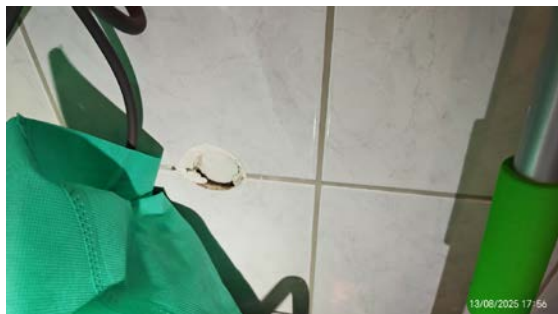
## ETASJE 2 > BAD

### TG 3 Overflater Gulv

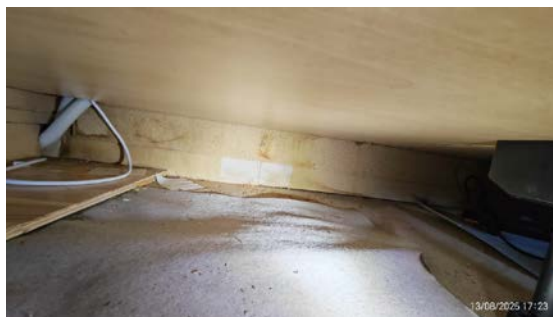
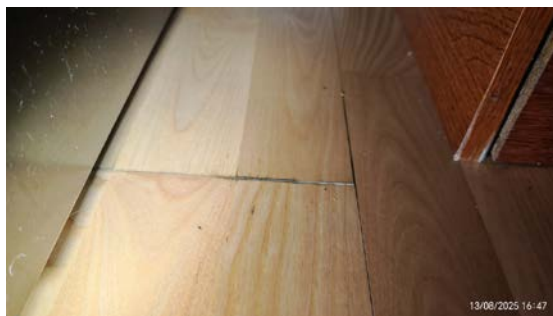
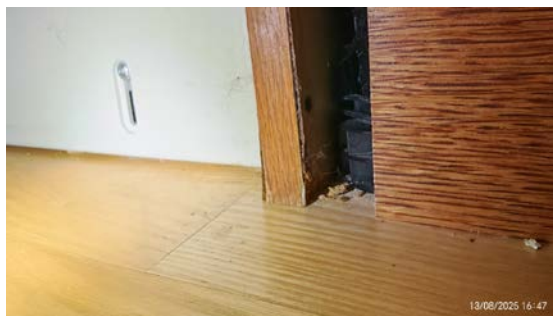
- Det er påvist skader/fuktskjolder i kjøkkengulvet.

Det er antydning til noe misfargning og gliper i parkett under kjøleskap. Det er fuktskjold etter tidligere vannsøl/lekkasje under vask som er tørr på befaring.

- De påviste skader må utbedres.

Som følge av registrerte anmerkninger og bygningsdelens alder må det gjøres nærmere undersøkelser
