Setesdalsvegen 891, 4720 HÆGELAND

Hægeland! Landlig og velholdt eiendom med stor tomt og garasje. Renvert bad/ vaskerom og nyere tak.

Befaringsdato: 20.03.2026

Rapportdato: 26.03.2026

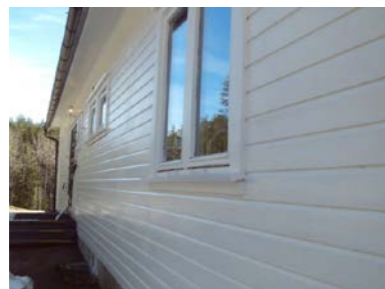
Deler av ene fasaden

- Det bør foretas tiltak for å bedre lufting av kledningen.
- Uten tilstrekkelig lufting bak bordkledningen kan fuktighet som trenger inn bak bordene eller gjennom veggen innenfra ikke tørke opp. Dette skaper ideelle forhold for råtesopp og muggvekst.

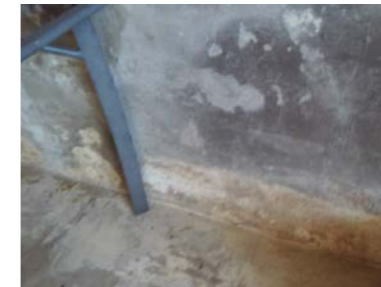
Noe fuktvandring ble registrert ved søk i nedre del av grunnmur og direkte på støpte gulv med en fuktighetsindikator. Dette har sammenheng med at det ikke ble brukt fuktsperre (plast) under gulvstøpen og fundamenter i denne byggeperioden som gjør at det alltid vil kunne bli noe oppsug av jordfuktighet. Er også eldre opprinnelig drenering i rundt deler av boligen. Har dannet seg en del fuktmerker og salutslag på murvegger og støpte gulv.

Fuktvandring i nedre del av grunnmur og støpte kjellergulv

Det er viktig at ikke grunnmur blir foret ut og lukket inne før årsaken til noe fuktighet er blitt utbedret. Fungerer med dagens bruk som en grovkjeller.

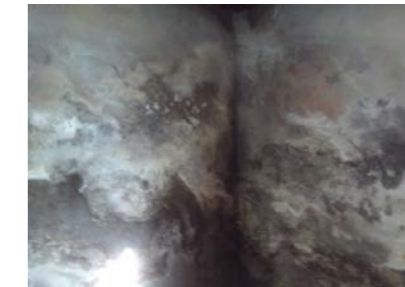
Eldre fuktmerker og salutslag.

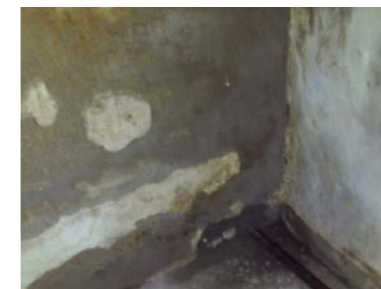
Deler av innvendig grunnmur.

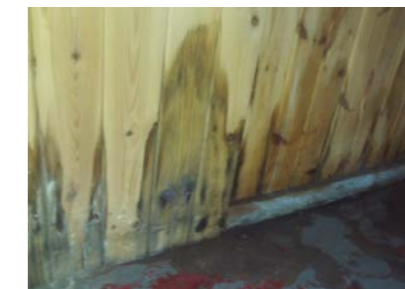
Noe oppsug av fuktighet i panel til skillevegger boder.

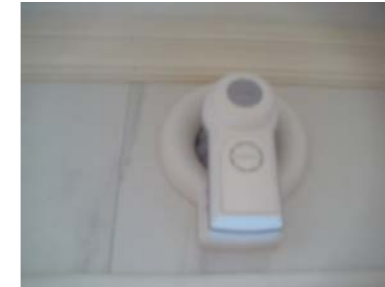
Det er elektrisk styrt vifte med direkte utkast i ytterveggen for ventilasjon av rommet.

Fuktstyrt vifte i ytterveggen.

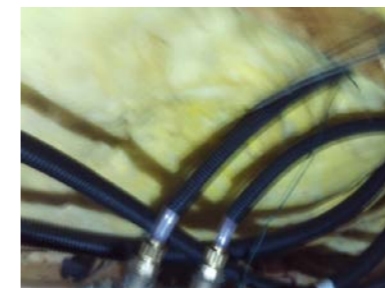
- Det er påvist at eventuelt lekkasjevann fra rør i rør system ikke ledes til sluk eller annen kompenserende løsning.

Noen åpne koblinger i grovkjell

- Det bør foretas tiltak på anlegget som sikrer bedre løsning på eventuelt lekkasjevann fra rør i rør system.

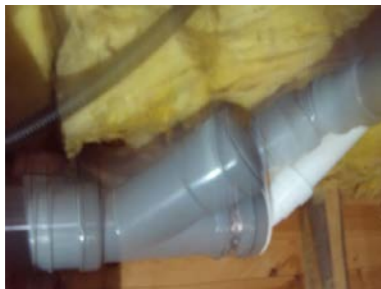
Gjennværende brukstid på eldre soilrør i fra byggeåret, ansees som noe begrenset.

Nyere plastrør.

- Det er ikke behov for utbedringstiltak siden anlegget fungerer i dag, men ut ifra alder kan skader plutselig oppstå på eldre anlegg.
- Tidspunkt for utskiftning av avløpsrør nærmer seg.

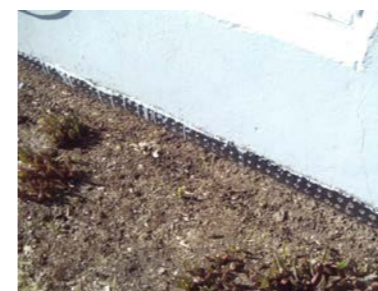
Deler av drenering og fuktsikring er i fra byggeåret. I 2015 ble to og en halvside drenert på nytt med tilhørende fuktsikring.

Synlig fuktsikring inntil grunnmur.

- Tiltak for redrenering rundt boligen kan ikke utelukkes.
- Overvåk tilstanden jevnlig. For å få tilstandsgrad 0 eller 1 må dreneringen skiftes ut, men tidspunktet for når dette er nødvendig er vanskelig å si noe om. Bruken av underetg/kjeller vil og være avgjørende.

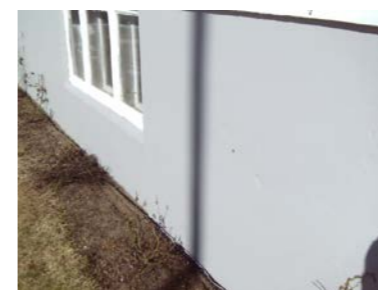
Eldre fuktmerker og noe saltutslag.

Deler av grunnmur.

Fungerer greit med dette avviket.
