# Velkommen!

Flytt rett inn i Såvegen 3, en delikat og gjennomgående 3-roms selveierleilighet fra 2006. Alt er tilrettelagt for enkle hverdager, med heisadkomst, elbillader og egen garasjeplass. Her bor man dessuten sentralt på Jessheim, i gangavstand til tog, butikker og spisesteder. Leiligheten ligger i 2. etasje, og fra stuen er det utgang til en overbygd balkong på ca. 11 kvm. Et parkmessig fellesområde har benker og lekeplass til glede for de minste.

# Tilstandsrapport

gnr. 132, bnr. 245, snr. 137

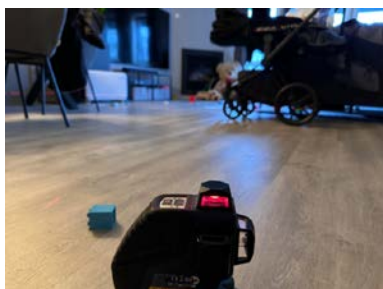
- Det er målt høydeforskjell på mellom 15-30 mm gjennom hele rommet. Tilstandsgrad 2 gis med bakgrunn i standardens krav til godkjente måleavvik.

Det er flere rom som er nivilert, ikke alle rom med avvik blir nevnt

Stue er det registreres et høydeavvik på ca. 2cm.

Kjøkken er det registreres et høydeavvik på ca. 1cm.

- For å få tilstandsgrad 0 eller 1 må høydeforskjeller rettes opp. Det vil imidlertid sjelden være økonomisk rasjonelt som et enkeltstående tiltak i en bolig som dette. Dersom boligen en gang skal renoveres, kan man vurdere slike tiltak.

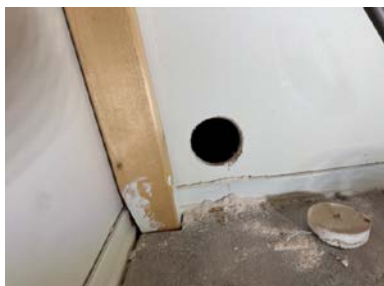
Det ble utført hulltaking i tilstøtende vegg. Det er bunnsvill av stål og derfor ikke mulig og måle med pigger. Det ble utført fuktmåling med en fuktsøker på gulv og vegger uten å registrere noe unormal fukt.

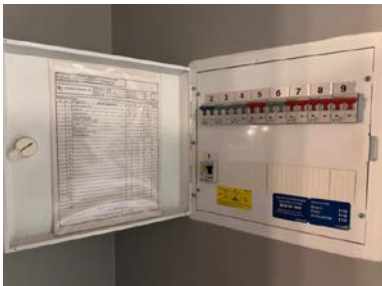
Eier/bruker av ett elektrisk anlegg vil i alle tilfeller stå som den ansvarlige for hva som er utført/vedlikeholdt på det elektrisk anlegget.
