Parkveien 3, 1940 BJØRKELANGEN

**Velholdt og pen 3-roms selveier i  
1. etasje - 2 store, lune terrasser -  
Garasjeplass - Sentralt,  
barnevennlig og rolig.**

# gnr. 73, bnr. 415, snr. 3

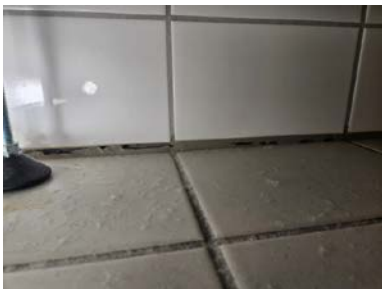
dørterskel er mindre enn 25 mm. Høydeforskjellen ble målt til ca. 15 mm. Det er skade på silikonfug i overgang vegg og gulv.

Det er skade på silikonfug i overgang vegg og gulv.

Skadet silikofug.

Overgang mellom vegg og gulv må silikoneres på nytt for å lukke avviket.
