Vabråten 132, 1392 VETTRE

**Familievennlig enebolig på Vettre i  
rolig blindvei. Nær marka og sjøen.  
Gode solforhold. Garasje.  
Ekspressbuss til Oslo.**

# Tilstandsrapport

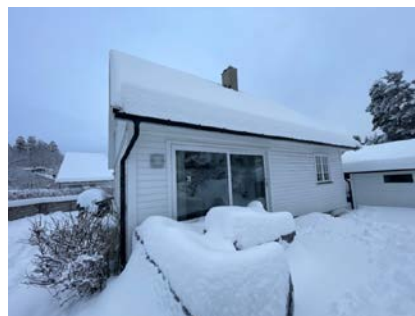
Det bør gjennomføres en grundigere undersøkelse av taket av fagperson når forholdene tillater det, for å avdekke eventuelle skjulte skader.

Konsekvensen av manglende kontroll er at skader på taktekking eller undertak kan forbli uoppdaget, noe som kan føre til lekkasjer og påfølgende skader på underliggende konstruksjoner.

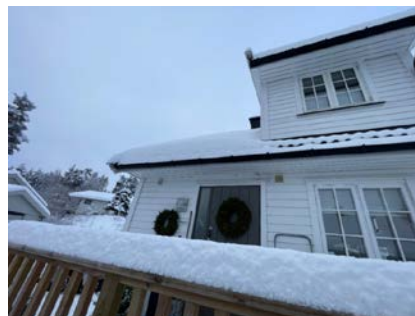
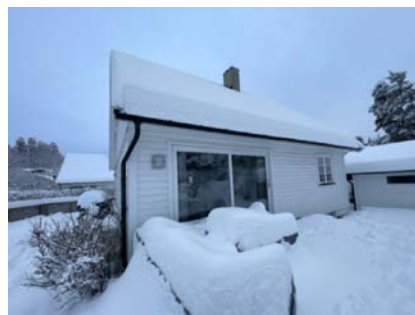
### TO 3 Nedløp og beslag

Nedløp og beslag er utført i plastbelagt stål. Skorstein over tak med pusset pipeløp. Taket er ikke forsvarlig å inspisere av sikkerhetsmessige årsaker.

Manglende snøfangere medfører økt risiko for snø- og isras, noe som kan føre til personskade eller skade på eiendom.

Det anbefales heldekkende pipebeslag for å redusere risikoen for fuktopptak i pipeelementene ved langvarig nedbør.

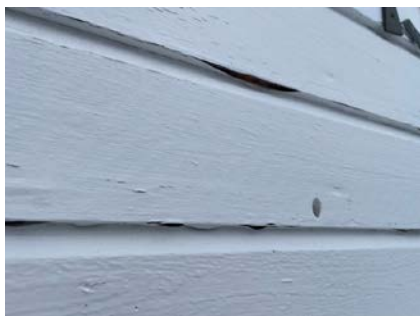
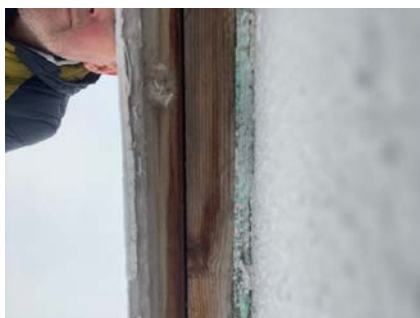
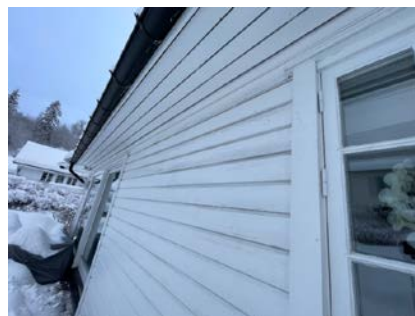
## TG 2 Veggkonstruksjon

Manglende eller utilstrekkelig lufting i nedre kant av kledningen kan føre til opphopning av fukt, som over tid kan gi økt risiko for råte- og fuktskader i kledning og underliggende konstruksjon.

Det bør utbedres overflatebehandling og iverksettes tiltak mot svertesopp for å hindre videre utvikling av skader.

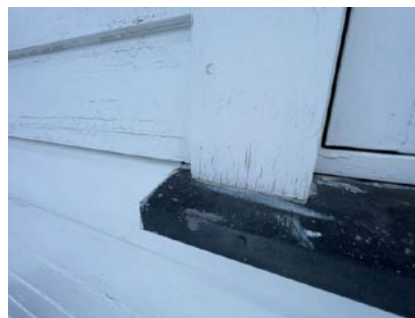
Tetting rundt vinduene bør kontrolleres nærmere dersom det oppstår tegn til luft- eller vannlekkasje, for å unngå inntrenging av fukt og påfølgende skader på konstruksjonen.

Avflassing av maling på vinduskarmer bør utbedres for å beskytte treverket mot fukt og forlenge vinduenes levetid.

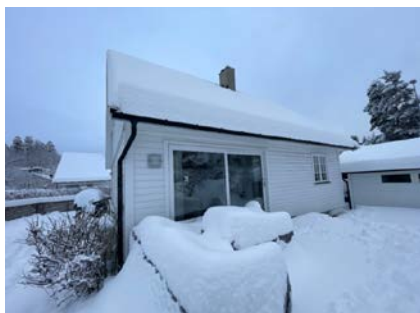
Det bør foretas nærmere undersøkelser av terrassene når de er snøfrie, for å avdekke eventuelle skader eller mangler som ikke kan vurderes nå. Manglende inspeksjon kan medføre at skjulte feil eller skader ikke oppdages, noe som kan føre til økte utbedringskostnader eller redusert levetid på konstruksjonen.

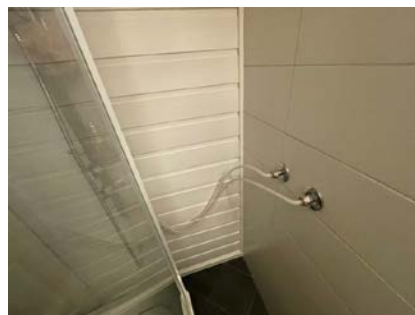
KJELLER > BAD/VASKEROM

TG 2

Uegnede materialer i våtsonen bør fuktbeskyttes eller skiftes ut for å redusere risikoen for fuktskader og forlenget levetid på konstruksjonen. Dersom tiltak ikke gjennomføres, kan det oppstå skader på veggkonstruksjonen som følge av vanninntrengning. Man MÅ fortsette bruken av lukket kabinett da trepanel ikke vil tåle en direkte fuktpåkjenning.

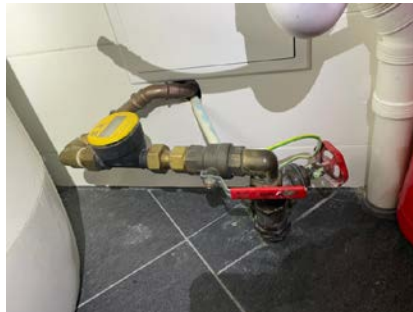
Det anbefales å gjennomføre en utvidet kontroll av innvendige vannledninger ved autorisert foretak, da mer enn halvparten av forventet brukstid er passert.

Dette bør gjøres for å avdekke eventuelle skjulte skader eller svekkelser, og for å redusere risikoen for lekkasjer og følgeskader på bygningen.

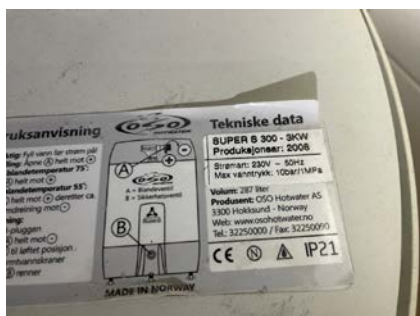
En varmtvannsbereder har typisk en forventet levetid på 10–20 år, hvor rustfrie beredere ofte kan vare lengre. Utskifting anbefales gjerne etter ca. 20 år for å redusere risikoen for kostbare vannskader og høyt strømforbruk. Leverandører kan også anbefale utskifting av enkelte komponenter etter 10–15 år. Tilkobling i vegg bør utbedres da ytterisolasjonen på ledning skal klemmes. Kontakt evt elektriker for utbedring.

Årstall: 2008 Kilde: Produksjonsår på produkt

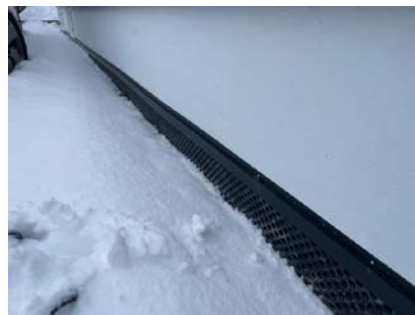
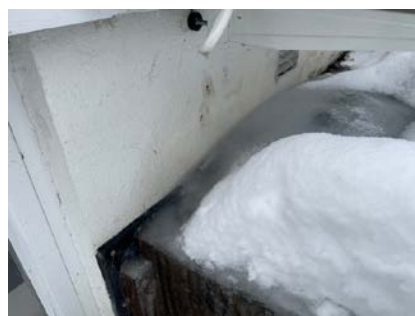
Det bør vurderes å gjennomføre ytterligere undersøkelser av dreneringen for å avdekke eventuell funksjonssvikt, da mer enn halvparten av forventet levetid er overskredet. Manglende tiltak kan medføre økt risiko for fuktinntrengning og skader på bygningskonstruksjoner.

Isdannelse under varmepumpen bør utbedres for å redusere fuktbelastningen mot muren, da dette kan føre til økt risiko for fuktskader i kjeller og forringet innemiljø.
