Nyheimtunet 16D, 8610 MO I RANA

**Koselig 3-roms andelsleilighet
med svært praktisk beliggenhet i
1. etasje. Bygd 2006, garasjeplass,
to terrasser og varmepumpe.**

Tilstandsrapport

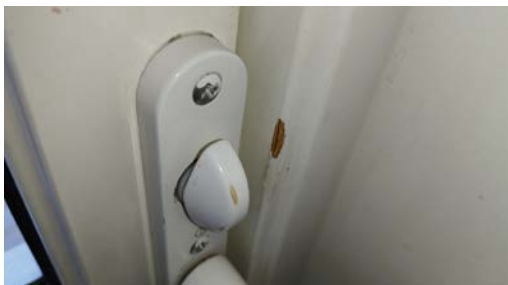
TG 2 Balkonger, terrasser og rom under balkonger

Mindre avvik:

-Sårskade ved håndtaket på terrassedøren på kjøkkenet.

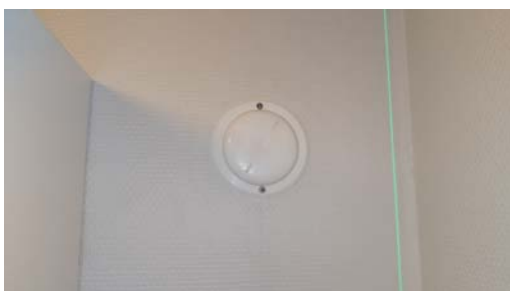
1. ETASJE > VASKEROM

Vurdering av avvik:

- Elektrisk avtrekksvifte bør monteres for å lukke avviket.
- Det bør etableres tilfredsstillende tilluft til våtrom f.eks. luftespalte ved dør e.l.

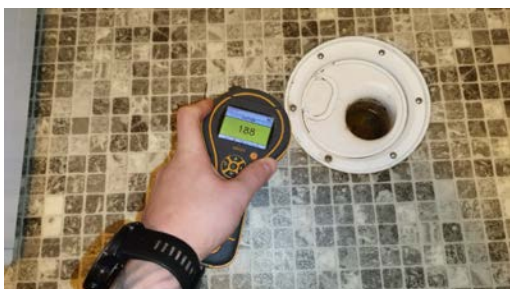
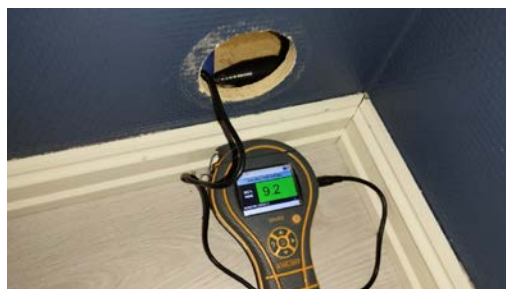
1. ETASJE > BAD

Tilliggende konstruksjoner våtrom

Hulltaking ble utført mot våtsone fra tilliggende soverom.
Fuktkvotemåling (vekt%) i konstruksjonen ble målt til 9,2%.
Generelt bør ikke fuktigheten i trevirket ligge høyere enn 15%.

Fuktsøk:

Det ble og utført fuktsøk på gulvet i området rundt sluken, Det ble ikke registrert unormale fuktverdier.

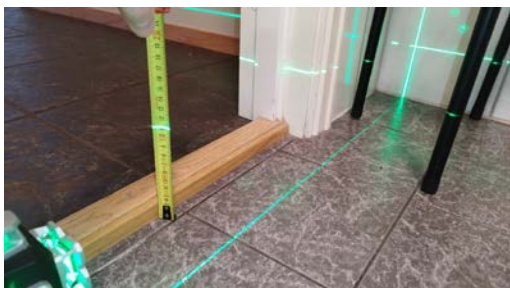
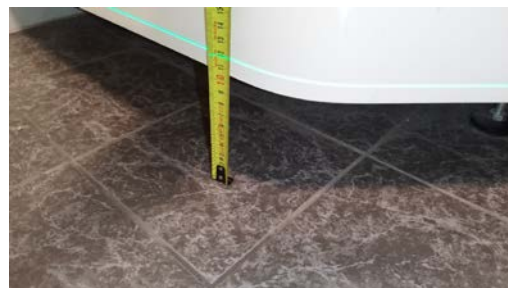
Kontroll av fall.

Vurdering av avvik:

- Våtrommet fungerer med dette avviket.

Så lenge det benyttes dusjkabinett og bruksvannet ledes direkte ned i sluken, vil det ikke være noen umiddelbar fare for skade.

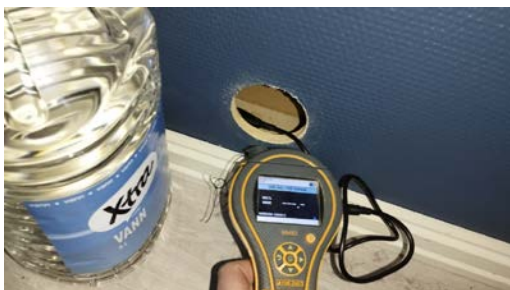
KJØKKEN

Det ble ikke registrert forhøyede fuktverdier, og måleresultatet ble ikke synlig på fuktmåleren. Dette vil si at trevirket inneholder mindre enn 8% fuktighet. Generelt bør ikke fuktigheten i trevirket ligge høyere enn 15%.

Fuktsøk:

Det ble og utført fuktsøk på gulvet i området rundt sluken, ingen forhøyede fuktverdier ble registrert.

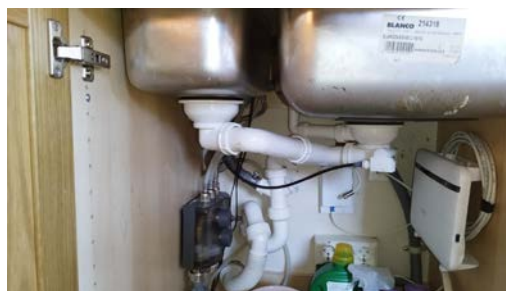
Kontroll av røropplegget.

Det ble utført fuktsøk ved kjøl/fryseskap, oppvaskmaskin og vask. Ingen forhøyede fuktverdier ble registrert.

Mindre avvik:

-Skroget under oppvaskkummen har noen hakk og litt slitasje.

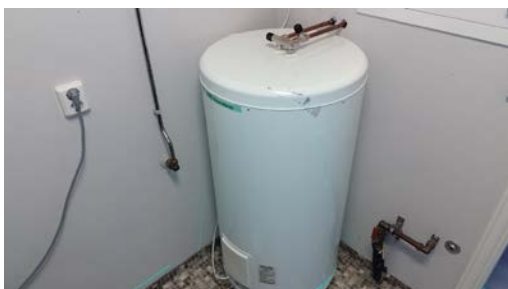
TG 2 Elektrisk anlegg

Varmtvannsberedere må iht. NEK:400 monteres med fast el-tilkobling, men det var ikke krav på monterings tidspunktet.

Det er ikke behov for utbedringstiltak siden tanken fungerer i dag, men tanken nærmer seg en alder av 20 år og ut ifra alder kan skader plutselig oppstå på eldre tanker.
