Damvikvegen 43, 3624 LYNGDAL I NUMEDAL

**Sjarmerende hytte i naturskjønne omgivelser med flott utsikt over Haugesjø - Båtplass - Strøm fra solceller**

# Tilstandsrapport

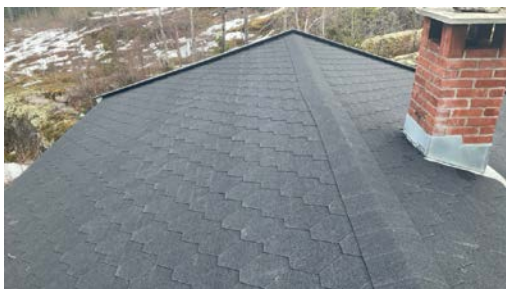
Taktekke.

- Overvåk tilstanden jevnlig. For å få tilstandsgrad 0 eller 1 må tekkingen skiftes ut, men tidspunktet for når dette er nødvendig er vanskelig å si noe om.

Undertaket bør følges opp jevnlig, og det må påregnes utskifting innen overskuelig fremtid for å unngå risiko for vannlekkasjer og følgeskader på underliggende konstruksjoner.

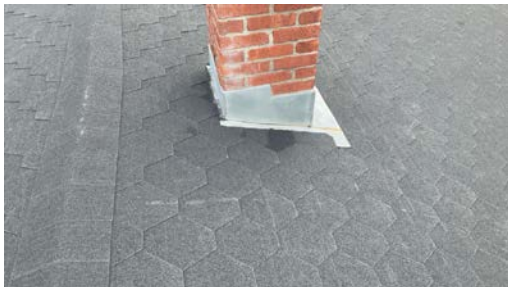
Bunnbeslag på pipe.

- Det bør lages system for bortledning av vann fra taknedløp ved grunnmur.

Blikket bør føres korrekt ned i takrennene, og skjevheter på takrennene bør rettes opp for å sikre effektiv bortledning av vann. Manglende utbedring kan føre til vannskader på fasade og grunnmur, samt redusert levetid på takrenner og beslag. Siden vann ikke er ledet bort fra grunnmur, øker sannsynligheten for fukt i krypkjeller.

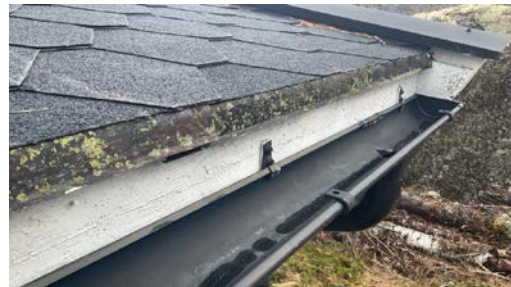
Forkantblikk går ikke ned i takrenner.

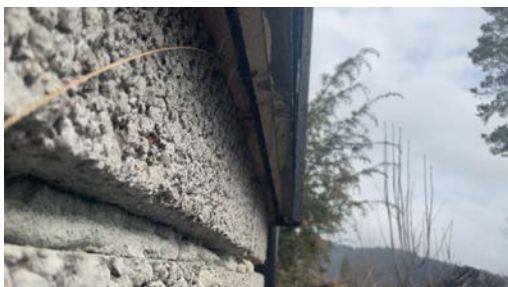
Kledning montert mot vindtetting uten lufting mellom.

Lufting/ventilering bør etableres i veggkonstruksjonen for å redusere risiko for fuktskader, råte og soppdannelse i skjulte deler av konstruksjonen. Manglende lufting kan føre til redusert levetid og økte vedlikeholdskostnader.

**Kostnadsestimat: 200 000 - 500 000**

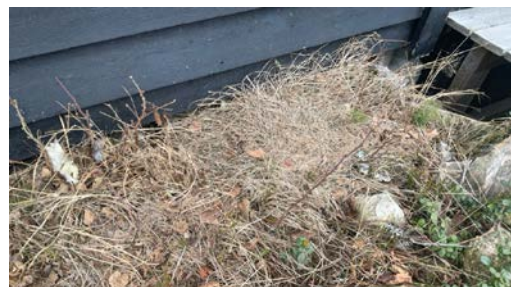
Kort avstand mellom terreng og kledning.

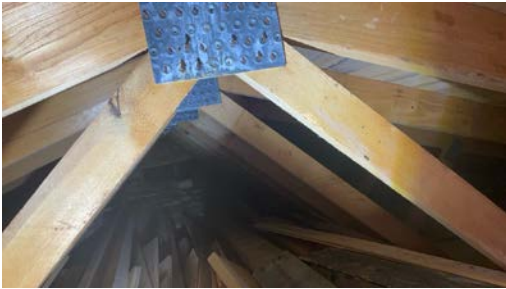
W-takstoler.

- Lufting/ventilering bør forbedres.

Ventileringen av takkonstruksjonen bør forbedres for å sikre tilstrekkelig luftgjennomstrømning. Mangelfull ventilering kan føre til kondens, fuktskader og redusert levetid på takkonstruksjonen.

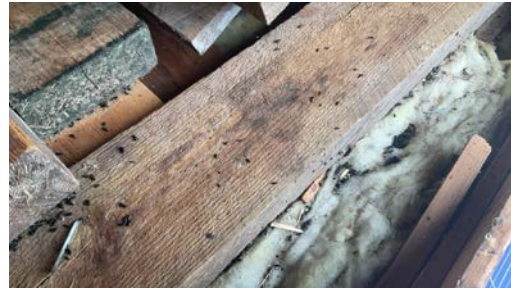
En del muselort på loft.

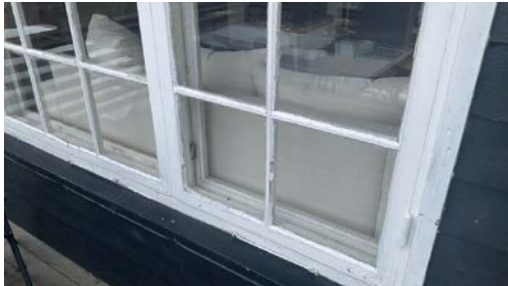
- Det er påvist at enkelte vinduer er vanskelig å åpne/lukke.
- Det er påvist avvik rundt innsettsdetaljer.
- Det er påvist tegn på innvendig kondensering av enkelte vindusglass.

- Kondensering på enkelte glass har medført fuktskader i treverk som kan medføre utskiftingsbehov av enkelte vinduer.
- Det må påregnes noe vedlikehold og at enkelte vinduer må skiftes ut.
- Vinduer må justeres.

Behov for vedlikehold av vinduer.

Det bør utføres vedlikehold og eventuelt utskifting av vinduer med funksjonssvikt eller tegn til kondens, for å unngå ytterligere fuktskader, redusert energieffektivitet og forringet brukervennlighet.

Mangelfulle innsettsdetaljer bør utbedres for å sikre en tett og varig løsning, samt redusere risikoen for vanninntrenging og skader på omkringliggende konstruksjoner.

Det bør etableres korrekt glippe mellom belistning/underkant av kledning og vannbrett i henhold til gjeldende forskrift, for å hindre fuktopptrekk og råteskader i treverket.

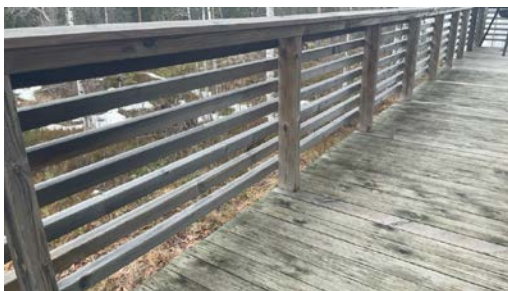
For stor åpning mellom horisontale spiler i rekkverk.

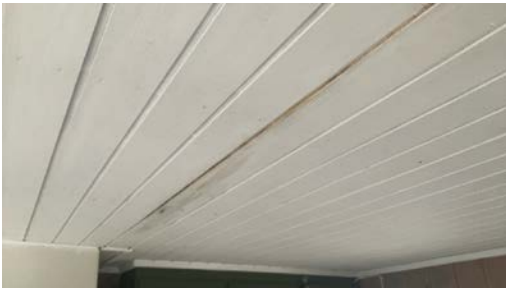
Det er noe fuktskade i panel i innvendig tak mellom stue og kjøkken.  
Ifølge eier har det ikke vært lekkasje siden det ble lagt ny takshingel.

Fuktmerker i tak mellom stue og kjøkken.

Dersom det blir lekkasje i tak, må taktekke sjekkes og tiltak iverksettes.

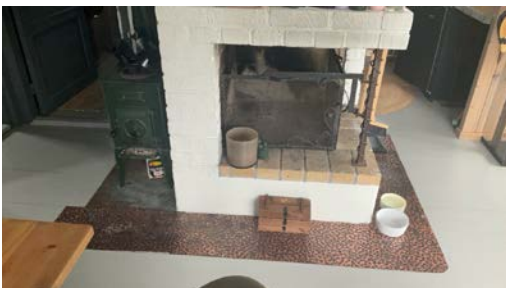
- Tidspunkt for piperehabilitering nærmer seg.

Det har vært utført kontroll av pipe og ildsted og avvik er lukket - skiftet et bend på røykrør.

Åpen peis og vedovn

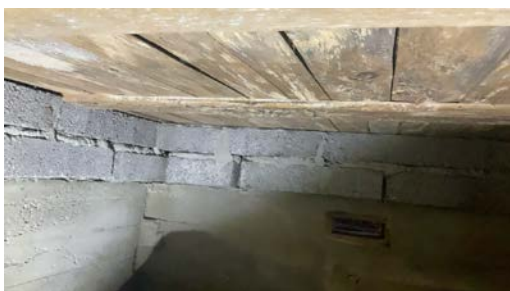
I bjelker ble det målt 20,2 vektprosent fukt med hammerelektrode. Dette er å regne som fuktig.

På befaringstidspunkt ble det målt 70,4% relativ fuktighet ved 7,2°.

Misfarging på bordtak.

- Ytterligere undersøkelser må foretas for å få kartlagt tilstanden og omfanget på eventuelle skader.

Dersom tiltak ikke iverksettes, vil det være økt risiko for utvikling av treødeleggende sopp, mugg, og angrep av skadedyr som stripete borebille og råteborebille, noe som kan føre til omfattende skader på konstruksjonen.

Kostnadsestimat: 20 000 - 100 000

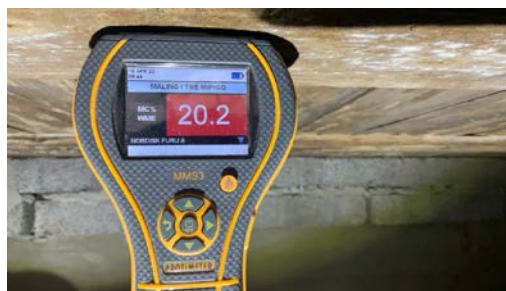
Fuktmåling i treverk med pigger.

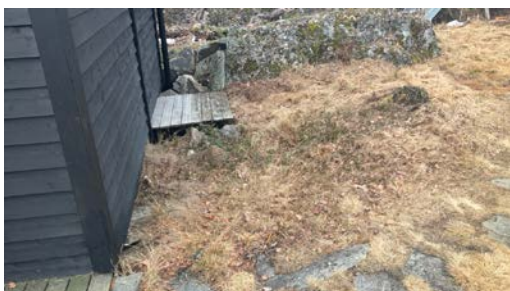
Lokalt fall mot grunnmur.

- Det bør foretas terrengjusteringer.

Det bør utføres terrengjusteringer slik at fall ledes bort fra grunnmuren, for å redusere risikoen for vannansamlinger og påfølgende fuktskader i bygningsmassen.
