Brinken 39J, 0654 OSLO

**Vakker og sjarmerende 3-roms  
selveier i grønne omgivelser!**

Tilstandsrapport

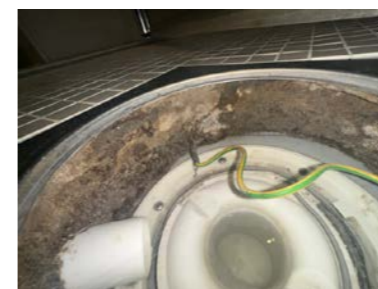
- Det er avvik:

Sluk i plast, plassert i dusjnisje

- Tiltak:

Ved manglende dokumentasjon på arbeid, kan man ikke bekrefte utførelse på konstruksjoner. Tettesjikt i vegger anses som en usikker konstruksjon, uten gitte opplysninger. Fremskaffelse av dokumentasjon fra utførende anbefales.
