Brugata 64B, 2321 HAMAR

**HAMAR / BRISKEBYEN**

| Tilstandsrapport ..... | 28 |

## 6. Hovedrapport

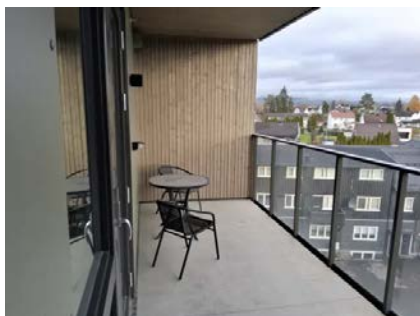
### 6.1 Balkong, terrasse, platting

Oversiktsbilde balkong.

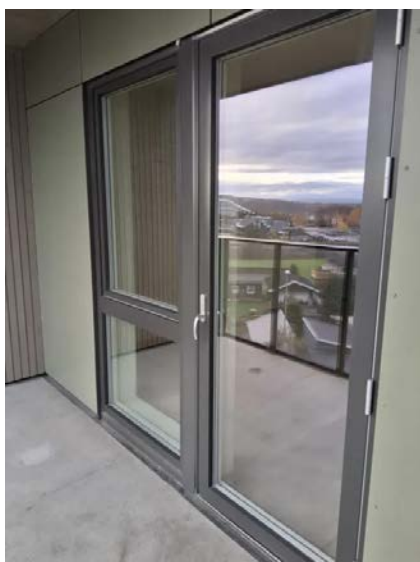
### 6.2 Vinduer og dører

Leiligheten har vindu og balkongdør med tre-lags glass.

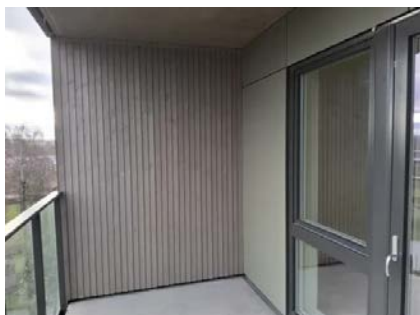
## 6.3 Yttervegger

Yttervegger er kledd med fasadeplater og levvegger er kledd med stående trekledning.

Det er ikke montert musesperre bak fasadeplater. Forholdet kan i ytterste konsekvens medføre at gnagere kommer seg inn i konstruksjonen. TG1 er satt da risikoen er vurdert til å være svært lav da boenheten ligger i byggets 5. etasje.

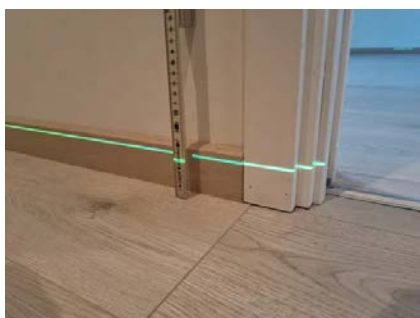
## 6.4 Etasjeskille og gulv på grunn

Etasjeskillet er kontrollert med nivelleringslaser.

Kontroll av etasjeskille utføres med nivelleringslaser. Det tas stikkprøver i to retninger i minst to rom per etasje der det lar seg gjøre. Ingen vesentlige avvik eller skader ble registrert.

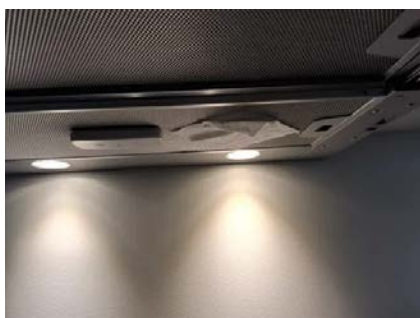
## 6.5 Kjøkken

Avtrekkseffekten er testet med papir.

| Kjøkkenventilatoren er testet med papir og det registreres sug i kanalen. | |

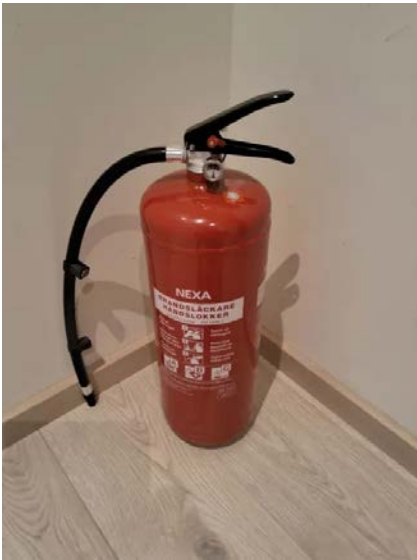
## 6.6 Lovlighet

Brannslukningsapparat er plassert i entré.

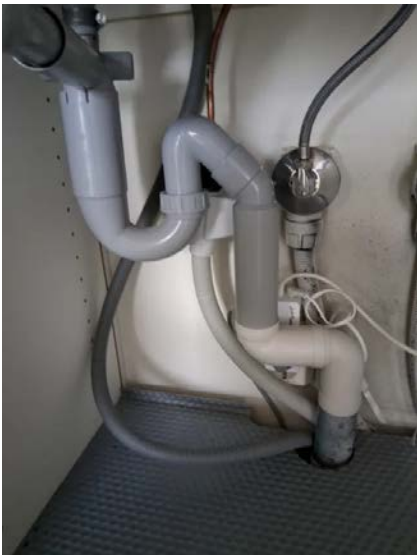
## 6.7 Avløpsrør

Leiligheten har synlige avløpsrør av plast.

Det er flere boenheter i bygget og kontroll om kloakk er luftet over tak er ikke foretatt. Det er ikke påvist noen stakeluke i boenheten. Staking kan i enkelte tilfeller utføres via sluk eller andre installasjoner med avløp.

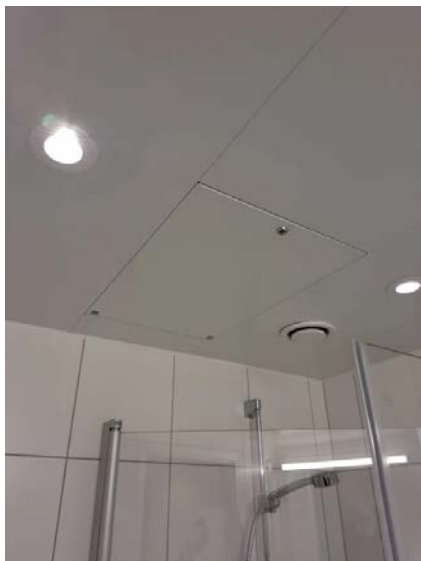
**6.8 Vannledninger**

Fordelerskap på bad var låst befaringsdagen.

Nøkkel til fordelerskap bør fremskaffes og hovedstoppekrane bør funksjonstestes.

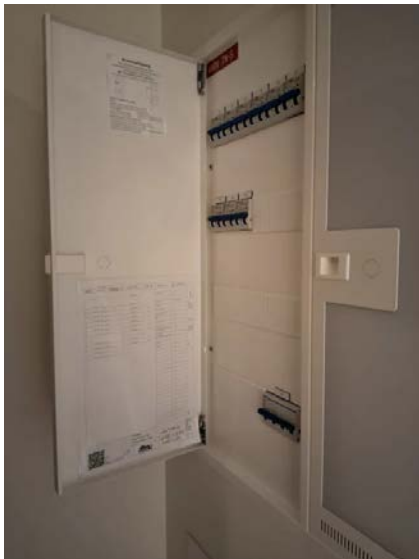
**6.9 Elektrisk**

Sikringsskap er plassert i entré.

Samsvarserklæring på utført arbeid bør fremskaffes, alternativt så bør det gjennomføres en utvidet el-kontroll av en elektrofaglig person og nødvendige tiltak vurderes deretter.

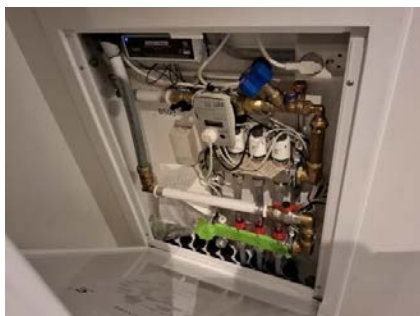
## 6.10 Vannbåren varme

Fordelerskap for vannbåren gulvvarme er plassert i entré.

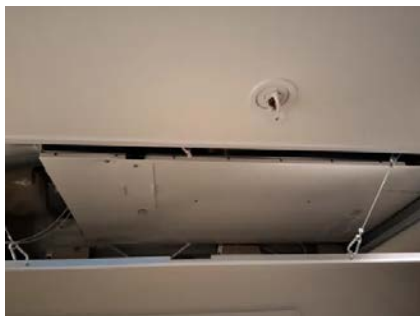
## 6.11 Ventilasjon

Ventilasjonsaggregat er plassert i himling i entré.

På befaringsdagen ble det registrert alarm for filterbyte på ventilasjonsanlegget og skifte av filter bør påregnes. For å sikre et godt innneklima så anbefales det på generelt grunnlag at anlegg og kanaler rengjøres jevnlig. Filter bør byttes to ganger i året. Ventilasjonsaggregatet bør rengjøres en gang i året, og storrengjøringen av selve ventilasjonsanlegg- og kanaler bør ha en intervall på hvert fjerde-femte år.

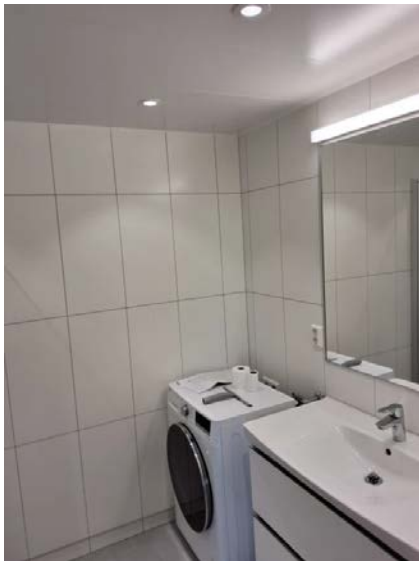
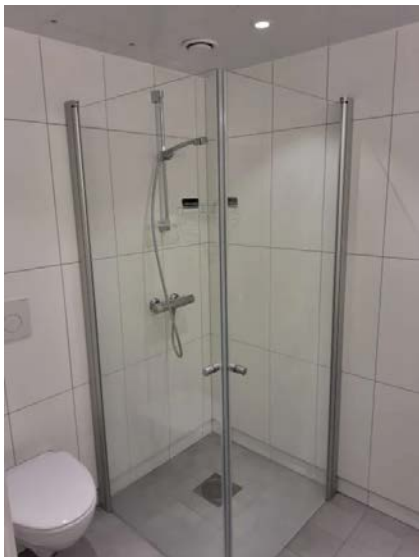
## 6.12 Våtrom

Oversiktsbilde bad.

Det er registrert riss i flisfuger i dusjsone i våtromskabinen. Rissene indikerer lokal bevegelse eller påvirkning i den mest fuktbelastede delen av badet, og kan skyldes konstruksjonsbevegelser, svin i fuge- eller limsjikt eller gjentatt temperaturendring. Konsentrerte riss i dusjsone kan over tid redusere vannmotstanden lokalt og øke belastningen på membranen.

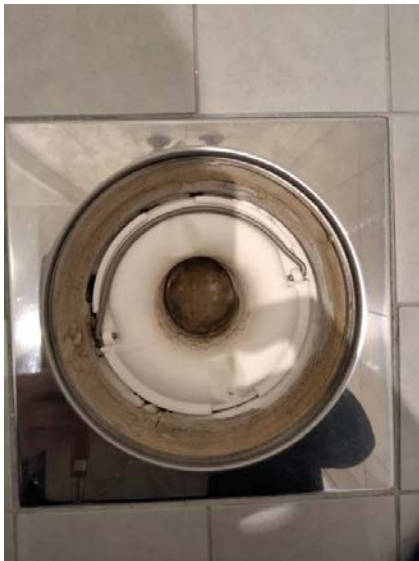
Ingen tegn til avvik i overgang membran/sluk.

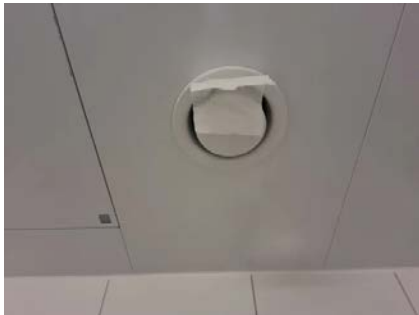
Avtrekkseffekten er testet med papir.

Det er ikke etablert noen dreinsåpning for synliggjøring av eventuell lekkasje fra innebygget sistene, og det er ikke framlagt noen dokumentasjon på annen godkjent løsning.
