Skauenveien 33C

**Romslig, vertikaldelt leilighet
over 2 plan med garasje. Solrikt,
attraktivt og stille boområde.**

Befaringsdato: 06.05.2026

Rapportdato: 11.05.2026

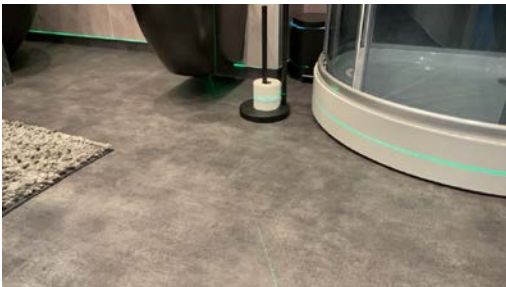
- Det er påvist avvik i fallforhold til sluk i forhold til krav i forskrift på byggetidspunktet.

- Til tross for avviket i fall/høydeforskjell til sluk, vil gulvet fortsatt kunne lede vann mot sluket, men med redusert effektivitet. Dette kan potensielt øke risikoen for vannansamling i enkelte områder av badet.

Våtrommet fungerer med dette avviket. For å lukke avviket må det foretas utbedringer.

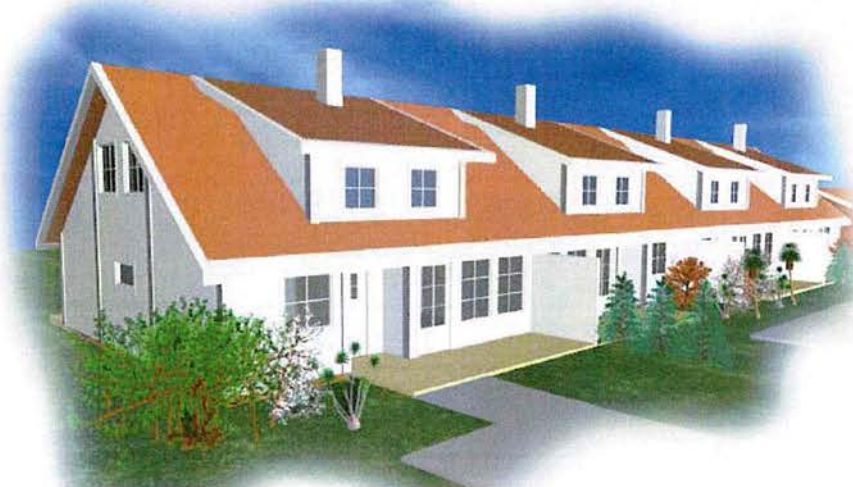
1:100 Forslag til planløsning for loftsetasje

- Loftsetasjen leveres uinnredet, men forberedt for å kunne innredes
- Loftsetasjen leveres med A-takstoler, takoppløft mot syd (for loftstuer) på alle leiligheter, takoppløft mot nord (for soverom) på midtleiligheter og vinduer i gavlvegg på endeleiligheter
- Loftet leveres ikke isolert, etasjeskillet over 1. etasje leveres fullisolert
- Ved innredning av loftsetasje må innvendig bod i 1. etasje tas til trappeoppgang
