# Tilstandsrapport

Boligbygg med flere boenheter

Vedafjellveien 1, 4336 SANDNES

Befaringsdato: 06.10.2025

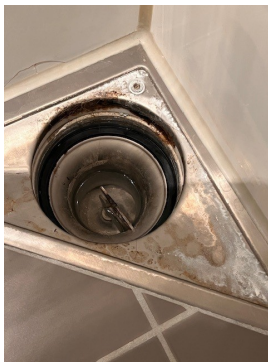
Sluk

Det er stålsluk fra byggeår og smøremembran med ukjent utførelse.

Badet er oppført i 2016/17 og har flislagte overflater på gulv og vegger. Det er ikke mulig å kontrollere om membran er korrekt ført til sluk på grunn av slukets utforming. Det foreligger ingen dokumentasjon på utførelse av tettesjikt/membran. Det ble ikke registrert fuktmerker, lukt eller synlige skader ved befaring, og overflater fremstår i god stand. Våtrom i boligblokker har ofte innstøpte sluk eller løsninger som gjør visuell kontroll av membranens tilslutning vanskelig. Manglende FDV- eller byggedokumentasjon gjør at forholdet ikke kan bekreftes.

Selv om det ikke er påvist skade, medfører manglende dokumentasjon og utilgjengelighet for kontroll usikkerhet om utførelsen av membran og slukløsning. Våtrommets alder tilsier fortsatt forventet restlevetid, men uten dokumentasjon kan det ikke verifiseres at utførelsen er i henhold til gjeldende forskriftskrav (TEK10).

Det anbefales å innhente dokumentasjon fra utbygger, entreprenør eller borettslag/sameie dersom tilgjengelig. Ingen umiddelbare tiltak er nødvendige så lenge det ikke oppstår tegn til fuktskade, men forholdet bør følges opp ved fremtidige tilstandsrapporter eller rehabilitering.

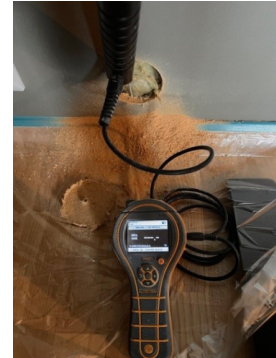
Hulltaking er foretatt uten å påvise unormale forhold. Hulltaking er foretatt ved/i stue. Fuktvotemåling (vekt%) i konstruksjonen ble målt til 0.

Fuktmåling i vegg mot våtsone.

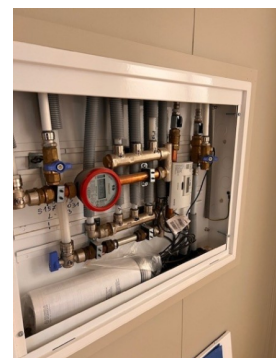
Innvendige vannledninger er av plast (rør i rør). Det er besiktiget i rørskap.

Fordelerskap for vannrør.

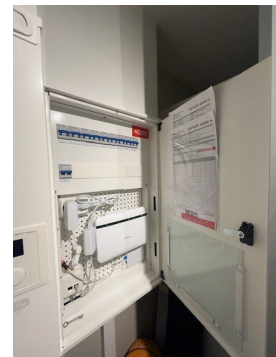
El skap

El installasjon fra byggeår.
