Åsmund Vinjes gate 8A, 3660 RJUKAN

**Trivelig halvpart av tomannsbolig
med garasje og attraktiv
beliggenhet på Tveito**

Tilstandsrapport

Befaringsdato: 28.04.2026 Rapportdato: 05.05.2026 Oppdragsnr.: 20330-1680 Eiendomsverdi/PropCloud ref nr: TC3772

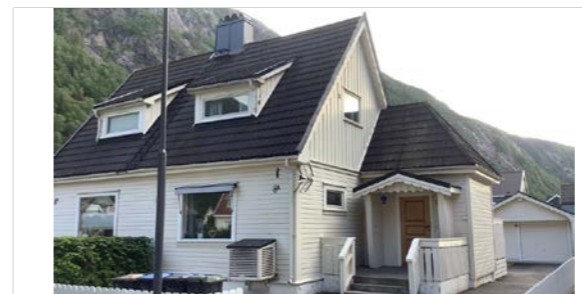
Taktekkingen er av steinbelagte stålplater. Taket er besiktiget fra bakkenivå. Siden taket (takkonstruksjon, takteking og skorstein) kun er observert fra bakkenivå, er vurderingen begrenset av dette. Det er ikke sikkerhetsmessig forsvarlig å bevege seg ut på taket eller observere fra stige. Selv om det ikke er avdekket skader under befaringen, betyr ikke dette at det ikke foreligger skader som en besiktigelse på taket kan avdekke. Vær oppmerksom på denne risikoen. En undersøkelse av taket kan utføres av en fagperson under tilstrekkelige sikkerhetsforhold.

Det bør utføres utbedring av tilpasningen av takplatene mot gradrennen for å sikre korrekt avrenning og hindre vanninntrenging. Dersom dette ikke utbedres, kan det oppstå lekkasjer og fuktskader i takkonstruksjonen.

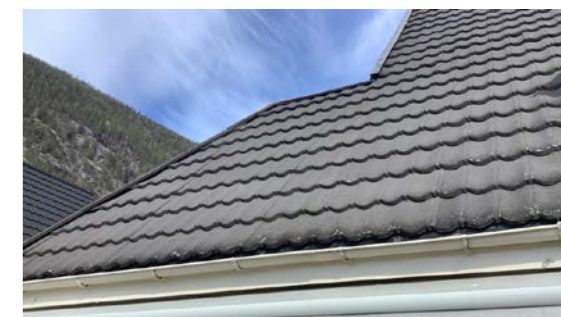
❗ TG 2 Nedløp og beslag

Takrenner må skiftes der det er gjennomslag av rust.

Det mangler takrenner og nedløp ved inngangsparti.

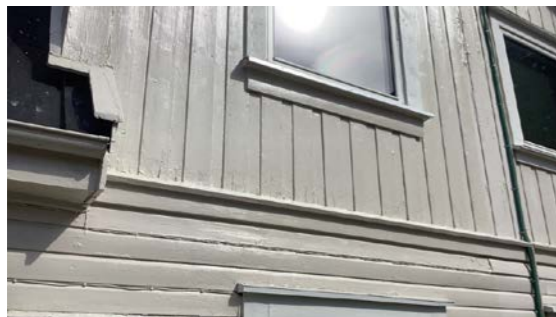
- Det er påvist spredte råteskader i bordkledningen.

- Det bør foretas tiltak for å bedre lufting av kledningen.
- Råteskadet trekledning må skiftes ut.
- Råteskader i bordkledningen kan fortsette å utvikle seg både i tilliggende bordkledning og til bakenforliggende veggkonstruksjon, dersom en ikke foretar tiltak.

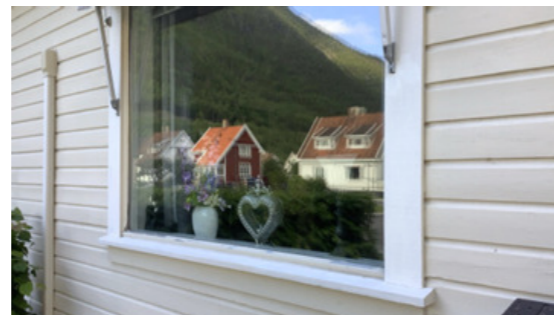
- Det er påvist avvik rundt innsetningsdetaljer.
- Vindusomrammingen ligger tett inntil vindusbeslaget.

Det bør etableres tilstrekkelig avstand mellom vindusomramming og beslag for å sikre god drenering og redusere risiko for fuktskader i tilstøtende konstruksjoner. Manglende tiltak kan føre til oppsamling av fukt og påfølgende råteskader.

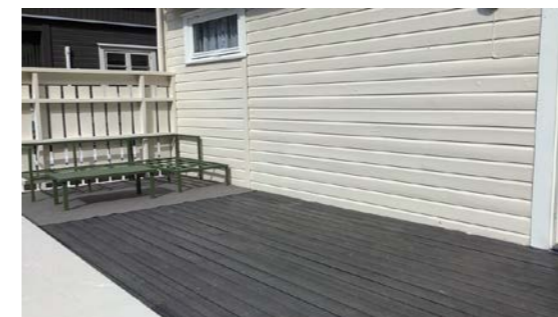
TG 1 Utvendige trapper

Det er etablert betongtrapp med rekkverk som adkomst til boligen.

Veranda har tretrapp til terreng med rekkverk.

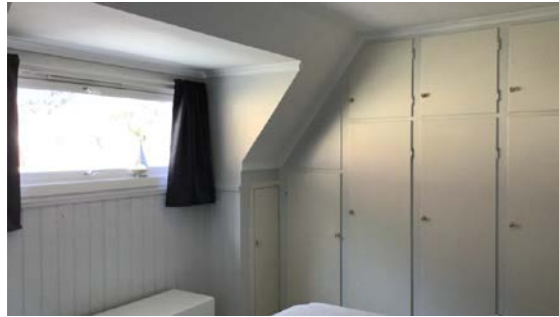
1 TG 2 Etasjeskille/gulv mot grunn

- Det er målt høydeforskjell på mellom 15-30 mm gjennom hele rommet. Tilstandsgrad 2 gis med bakgrunn i standardens krav til godkjente måleavvik.

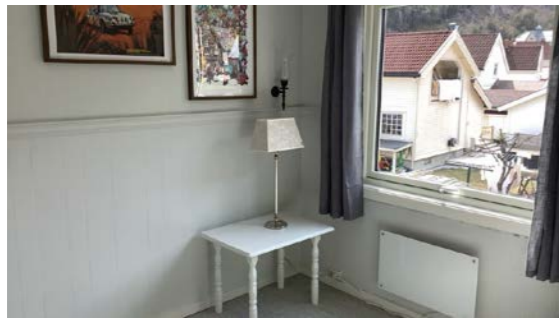
- Det er målt høydeforskjell på mellom 15-30 mm gjennom hele rommet. Tilstandsgrad 2 gis med bakgrunn i standardens krav til godkjente måleavvik.

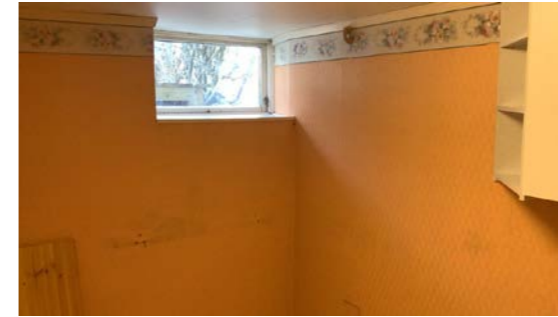
1 TG 10 Kryp Kjeller

- Kjeller har begrenset ventilering/luftgjennomstrømning.
- Det er manglende dampsperre i den innforede treveggen mot mur. Manglende dampsperre kan føre til økt risiko for fuktskader og muggdannelse, da fukt fra inneluften kan trenge inn i konstruksjonen og kondensere mot den kalde murveggen.

Det bør etableres dampsperre i den innforede treveggen mot mur for å redusere risikoen for fuktskader og muggdannelse.
Manglende dampsperre kan føre til at fukt fra inneluften trenger inn i konstruksjonen og kondenserer mot den kalde murveggen, noe som kan gi skader på både materialer og innneklima.

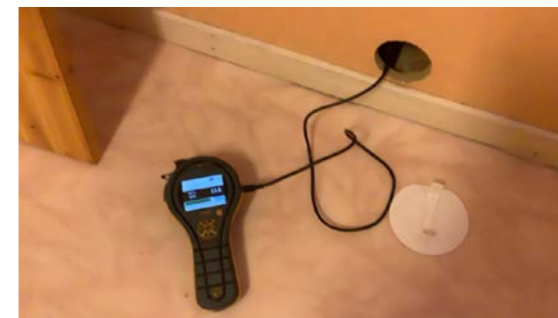
- Det er ikke adkomst til krypkjelleren og den er ikke undersøkt innvendig. Kryp kjeller regnes for å være en risikokonstruksjon som er utsatt for fukt- og råteskader i bunnsvill, trebjelkelaget og andre tilstøtende konstruksjoner, på grunn av fuktighet fra grunnen og kondensering ved temperaturforskjeller. Selv om det ikke er avdekket tegn på skader, betyr ikke dette nødvendigvis at det ikke foreligger skader i eller i forbindelse med krypkjelleren.

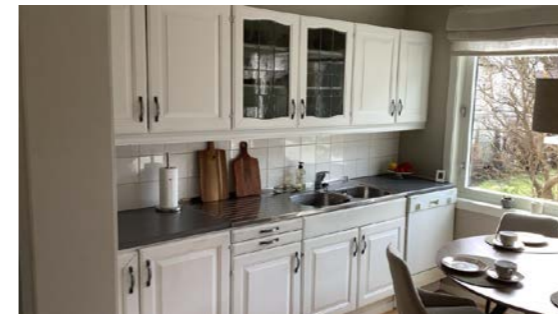
1.ETG. HOVEDPLAN > KJØKKEN

Kjøkkenet har innredning med profilerte fronter. Benkeplaten er av laminat. Det er kjølfryseskap, oppvaskmaskin og komfyr.
