Schweigårds vei 11A, 5063 BERGEN

**Lun og unik 3-roms leilighet |  
Koselig balkong på 9 m<sup>2</sup> |  
Tilbaketrukket og naturskjønt | Få  
min. til butikk og bybane**

# Tilstandsrapport

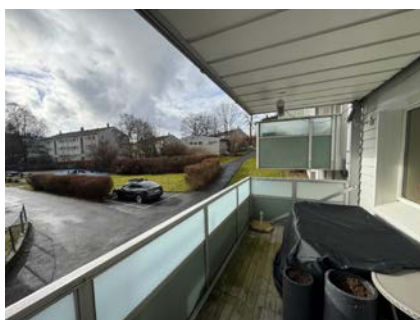
Altan med utgang fra stue/kjøkken.

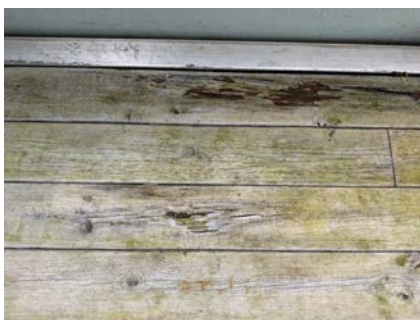
Terrassebordene er væroppsprukket/slitt, spesielt i ytre del. Lokal råte ble observert. Det er sprekk i ett glass i øvre del av rekkverk.

Lokal råte i terrassebord i ytre del av altan.

Terrassebordene bør vedlikeholdes, ev. skiftes for å lukke avviket. Glass med sprekk bør lokal utbedres, ev. skiftes v/ behov.

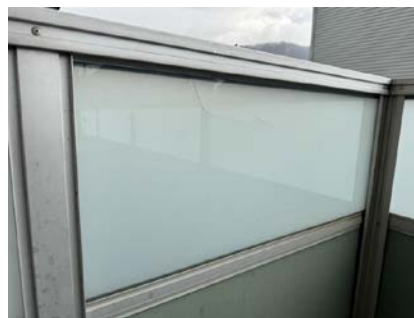
Sprekk i glass i øvre del av rekkverk.

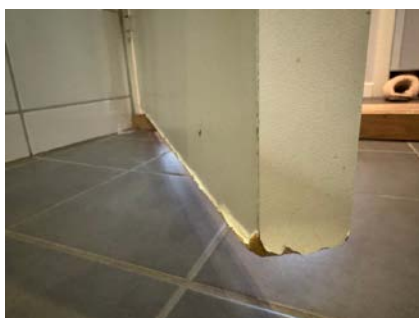
Enkelte innerdører tar i karm/terskel. Badedør har fuktutsvelling i nedre del.

Fuktsvelling/slitasje i nedre del av badedør.

Enkelte innerdører bør justeres. Badedør bør lokal utbedres, ev. skiftes for å lukke avviket (lav kostnad).

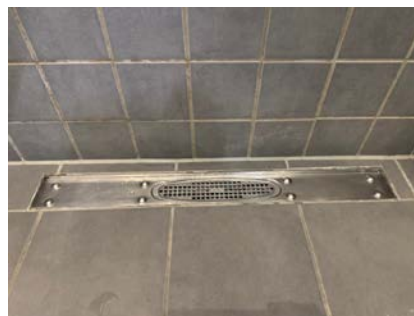
Avlang stålsluk i dusjsone, ny v/renovering.  
Membran: Smøremembran/membranplater.

Avlang stålsluk i dusjsone.

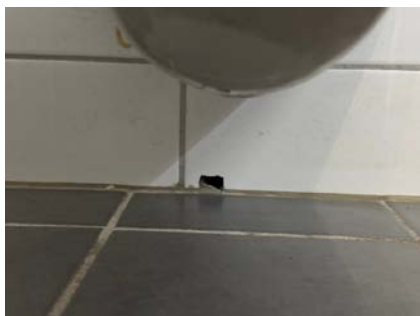
Drenshull under vegghengt toalett. Dersom det oppstår en lekkasje i kasse bak vegghengt toalett vil lekkasjevann bli synlig gjennom drenshull.

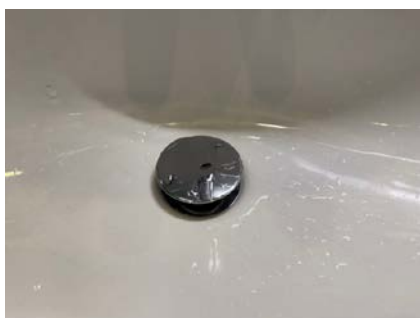
Det er riss/krakelering i servant.

Riss/krakelering i servant.

Baderomsinnredning med servant må lokal utbedres, ev. skiftes for å lukke avviket.

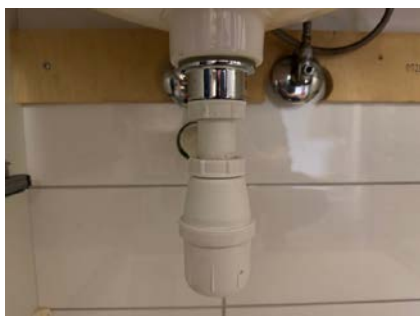
Røropplegg under servant.

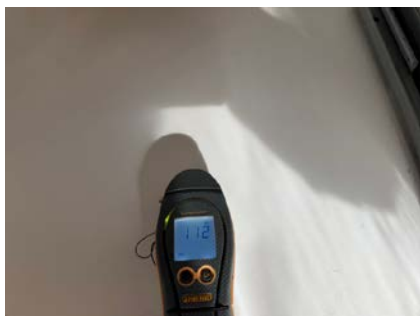
Ingen forhøyede fuktverdier ble registrert i kjøkkenbenken.

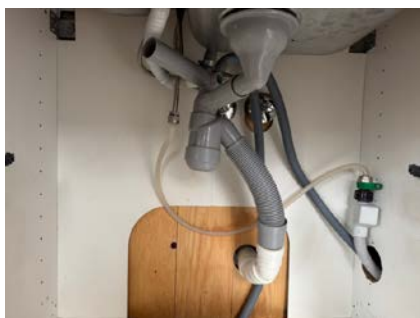
Røropplegg under vask.

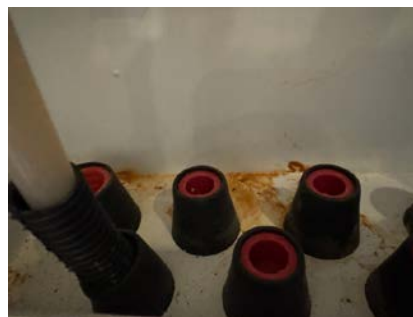
Ingen tegn til fukt/kondens i rør i rør skap. Rør i rør skap bør sjekkes for ev. lekkasje 2 ganger årlig.

Noe rust ble observert i bunn i rør i rør skap, men ikke tegn til fukt/kondens i skap.

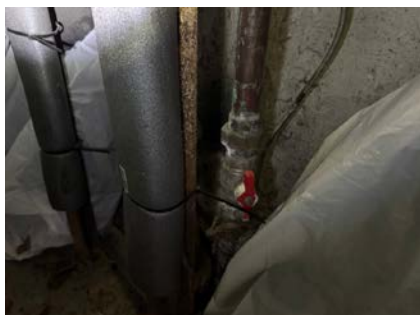
Felles hovedstoppekran i garasje i u-etg

- Det er ikke behov for utbedringstiltak siden anlegget fungerer i dag, men ut ifra alder kan skader plutselig oppstå på eldre anlegg.
