Roavegen 75, 2335 STANGE

**Frittliggende enebolig med solrik  
tomt og sentral beliggenhet på  
Stange. 3 soverom.**

| Tilstandsrapport ..... | 35 |

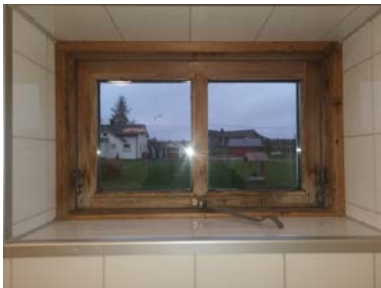
Vindu på bad er ikke modernisert TG:2

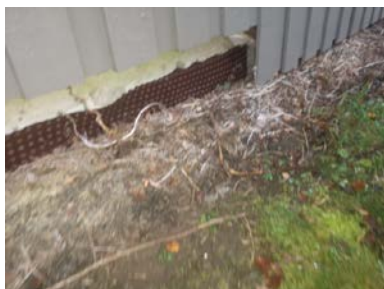
- Det mangler, eller på grunn av alder er det sannsynlig at det mangler, utvendig fuktsikring av grunnmuren ved kjeller/underetasje.

Manglende topplst kan føre til at overflatevann kan renne mot grunnmur og gi fuktskader.

- Fuktsikring av muren må etableres inkl. klemlist.
