Langveien 36, 6509 KRISTIANSUND N

**Lys og romslig 3-roms  
sentrumsleilighet. Moderne  
standard, bad fra 2021 og egen  
parkeringsplass.**

# Tilstandsrapport

# gnr. 6, bnr. 39, snr. 3

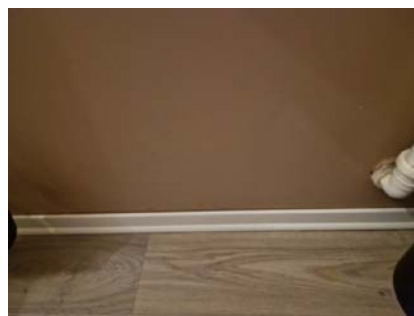
## 3. ETASJE > VASKEROM

#### Vurdering av avvik:

- Mekanisk avtrekk og tilluft må etableres.
- Dårlig ventilasjon på et våtrom kan føre til alvorlige konsekvenser som fuktskader og muggvekst.

Det bør etableres tilfredsstillende ventilasjon på vaskerommet for å sikre tilstrekkelig luftutskifting og redusere risiko for fuktskader, muggdannelse og dårlig innneklima.

**Kostnadsestimat: Ingen umiddelbar kostnad**
