Jervvegen 59, 2030 NANNESTAD

**Rekkehus over 2 plan med  
endebelommenhet | 2 store  
terrasser | Garasje | El-bil lader |  
Sentral belommenhet!**

| Tilstandsrapport ..... | 42 |

Befaringsdato: 11.09.2025

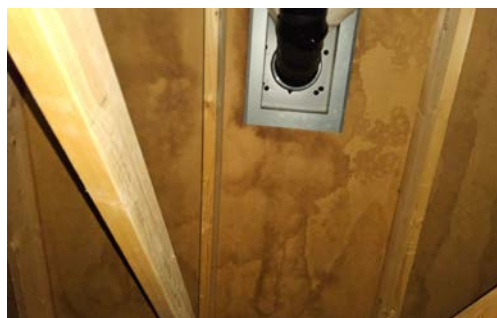
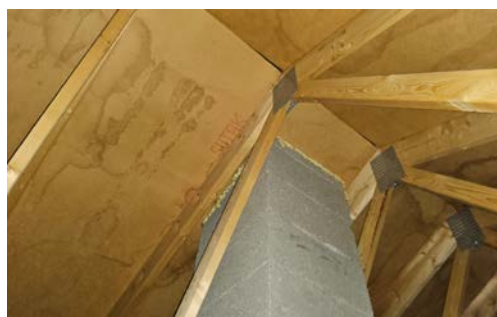
Det registreres stedvis fuktskader i undertak og ved gjennomføringer.

Det anbefales ytterligere undersøkelser av konstruksjonen og taktekking.

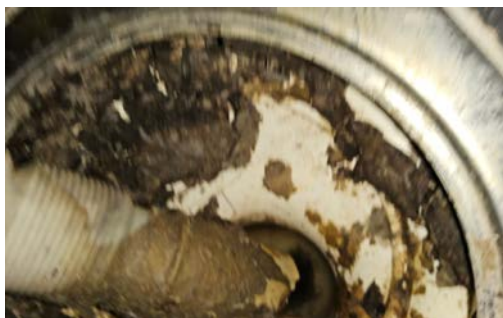
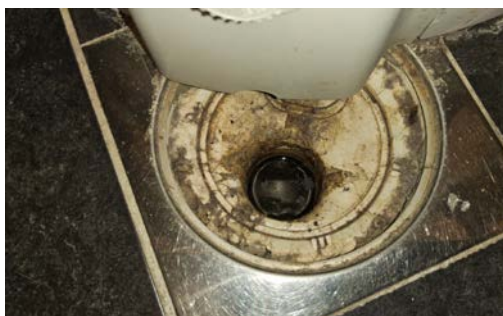
Dette kan medføre redusert evne til å lede vann effektivt mot sluk, økt risiko for vannansamling og potensielle fuktskader i omkringliggende konstruksjoner. Manglende fall kan også påvirke funksjonalitet og levetid for gulv og tettesjikt.

Overvåk tilstanden jevnlig. For å få tilstandsgrad 0 eller 1 må tettesjiktet skiftes ut, men tidspunktet for når dette er nødvendig er vanskelig å si noe om.

Selv om tettesjiktet fortsatt kan være funksjonelt, bør det følges opp jevnlig for å avdekke tidlige tegn til slitasje. Regelmessig kontroll bidrar til å opprettholde våtrommets fuktsikkerhet og forebygge skader som kan oppstå dersom tettesjiktet svekkes over tid. Manglende membran i alle våtsoner på vegg innebærer økt risiko for fuktskader ved lekkasje eller feil bruk av dusjkabinettet. Selv om dusjkabinett reduserer direkte vannpåvirkning, gir fravær av membran begrenset beskyttelse mot vanninntrenging ved utilsiktet sprut, kondens eller tekniske feil. Over tid kan dette føre til skader i underliggende konstruksjoner og redusert levetid for våtrommet.

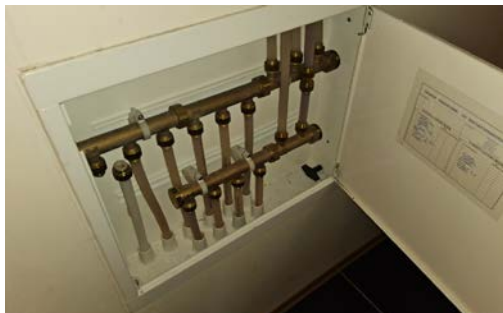
## ! TG 1 Vannledninger

Innvendige vannledninger er av plast (rør i rør). Det er besiktiget i rørskap.

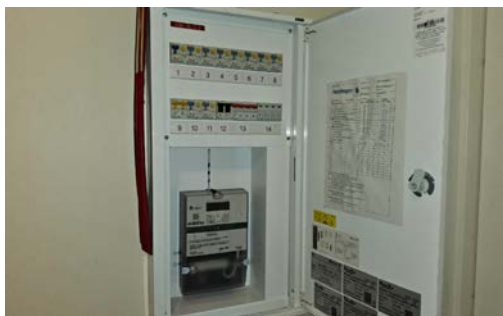
Garasjeporten er koblet med skjøteledning fra et annet rom. Det anbefales å etablere strømtilførsel i garasjerommet til garasjeporten.
