Vortunglia 16, 1950 RØMSKOG

Tilstandsrapport

Befaringsdato: 17.06.2024

FRITIDSBOLIG

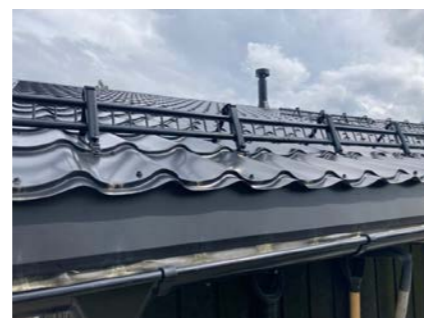
Takrenner, nedløp og beslag i metall utførelse. Snøfangere og takstige.

Snøfangere på hele taket.

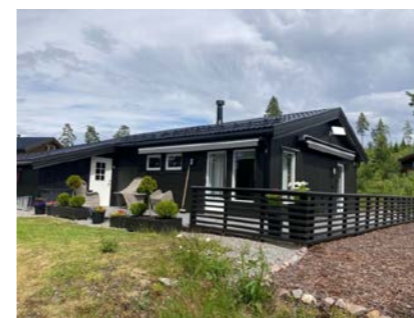
Terrasseplating i trekonstruksjoner med spaltegulv og delvis rekkverk. To motorisert markiser med støttebein.

Terrasse med motoriserte markiser.

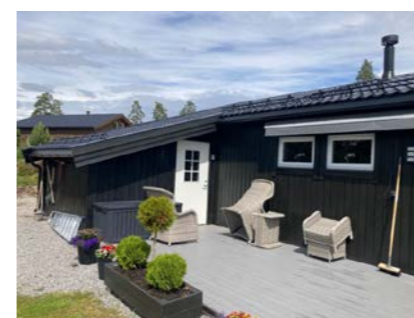
Tilliggende bod.

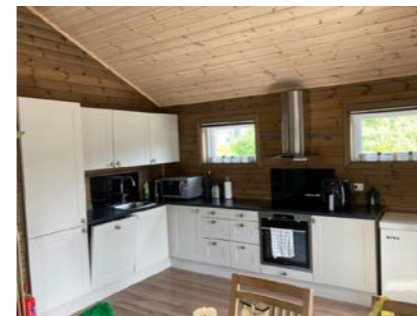
Laminat på gulv og glassplate på vegg over vaskekum og kokesone.
Ved fuksøk ble det registrert normale verdier på utsatte steder.

Kjøkkeninnredning.

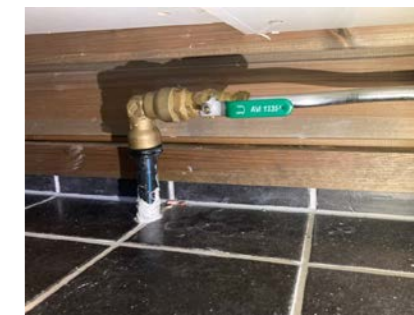
Stoppekran under servantskap.

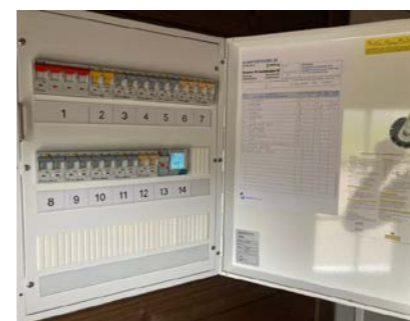
El-skap.

På generell basis og i om undertegnede ikke er fagmann innen elektro, anbefales en gjennomgang av det elektriske opplegget med jevne mellomrom.

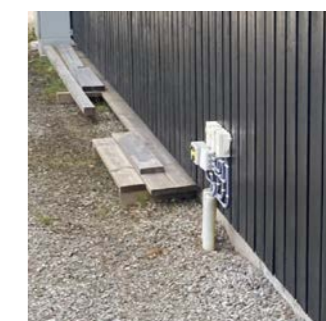
Eier opplyser at det er lagt inn varmekabler i utvendig vann- og avløpsledninger med utvendig bryter.
Eier opplyser at det er egent tank for avløp, der hytteeier har ansvar for vedlikehold.

Bryterpanel for varmekabler.

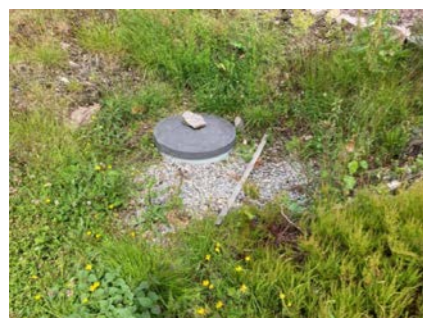
Tank for avløp.
