Kirkebyenga 17C, 2323 INGEBERG

**Delikat og lekker halvpart av
tomannsbolig over to plan med to
stuer, to soverom og to bad. Plass i
carportanlegg.**

Salg av bolig
Kirkebyenga 17C
2323 Ingeberg

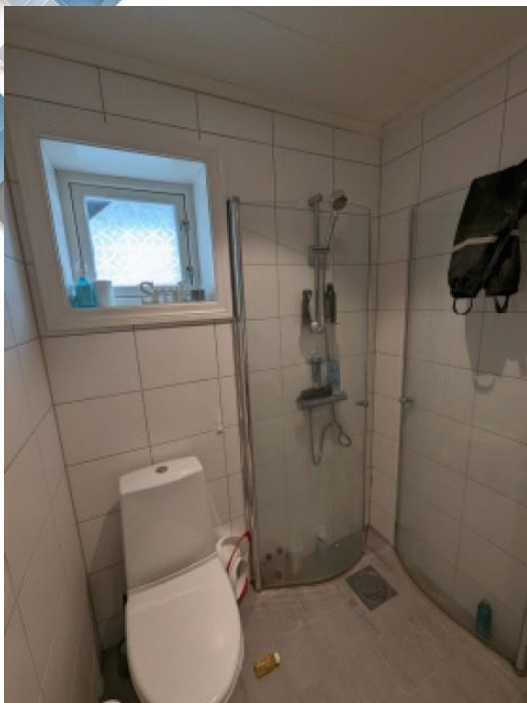
Merknader: Det er utført fuktsøk på utsatte steder i dusjsone, uten å registrere for høye fuktverdier.

Vindu med utforing og gerikter av trematerialer i våtsonen. Dette er ikke en anbefalt løsning, da vann i forbindelse med dusjing, trekker seg igjennom flis/fuger og renner på baksiden av flisen, og kan renne inn i vindussmyget bak utforingen. Her burde vindussmyget vært utført med våtromsplate (f.eks. Veditplate) som utforing, påført membranbånd utvendig hjørne, smøremembran og flis.

Vinduet burde heller ikke vært av trematerialer.

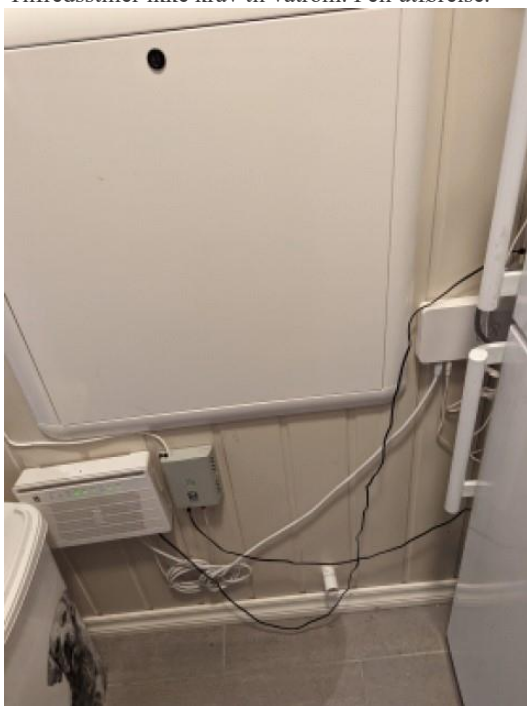
Merknader: Det ble ikke registrert synlig membran i overgang gulv/vegg med sokkelflis. Her går mdf panel helt ned til gulvet med avsluttende trelist.

Tilfredsstillende ikke krav til våtrom. Feil utførelse.
