Innbydende og moderne 3-roms leilighet med attraktiv beliggenhet på Stridsklev i Porsgrunn.

Befaringsdato: 12.05.2026

Rapportdato: 20.05.2026

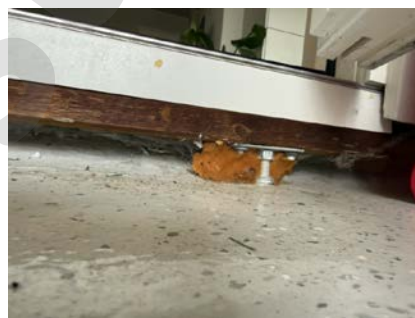
Manglende eller utilstrekkelig beskyttelse i underkant av terrassedøren gjør overgangen mer utsatt for fuktpåvirkning.

Overvann kan trekke inn ved dørterskelen og gi økt fuktbelastning på tilstøtende konstruksjoner.

Kjøper må være oppmerksom på at forholdet kan medføre behov for utbedring for å sikre bedre fuktsikring ved døren.

Det anbefales å etablere tilfredsstillende beskyttelse og tetting i underkant av terrassedøren.

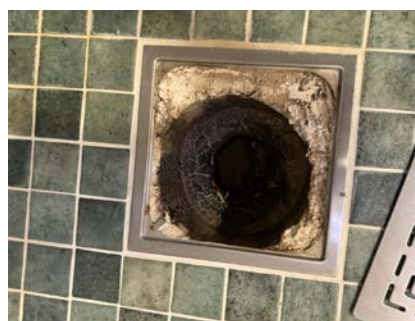
Vurdering av avvik:

- Det er avvik:

Det anbefales å overvåke slukområdet jevnlig og kontrollere for tegn til lekkasje eller fuktpåvirkning. Det bør også vurderes om det er mulig å påføre egnet membran/tettesjikt i sluket, forutsatt at dette lar seg utføre fagmessig.
