Innbydende og moderne 3-roms leilighet med attraktiv beliggenhet på Stridsklev i Porsgrunn.

Om eiendommen

Befaringsdato: 12.05.2026

Rapportdato: 23.05.2026

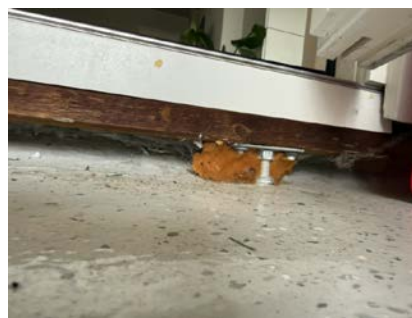
Manglende eller utilstrekkelig beskyttelse i underkant av terrassedøren gjør overgangen mer utsatt for fuktpåvirkning.

Overvann kan trekke inn ved dørterskelen og gi økt fuktbelastning på tilstøtende konstruksjoner.

Kjøper må være oppmerksom på at forholdet kan medføre behov for utbedring for å sikre bedre fuktsikring ved døren.

Det anbefales å etablere tilfredsstillende beskyttelse og tetting i underkant av terrassedøren.

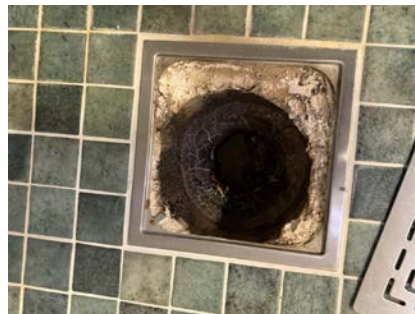
Vurdering av avvik:

Det anbefales å overvåke slukområdet jevnlig og kontrollere for tegn til lekkasje eller fuktpåvirkning. Det bør også vurderes om det er mulig å påføre egnet membran/tettesjikt i sluket, forutsatt at dette lar seg utføre fagmessig.
