Aldersundveien 279, 8730 BRATLAND

# Tilstandsrapport

Befaringsdato: 05.06.2025

## FRITIDSBOLIG

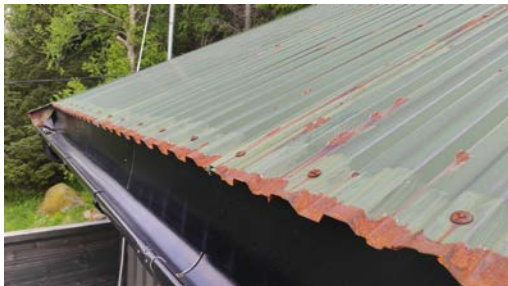
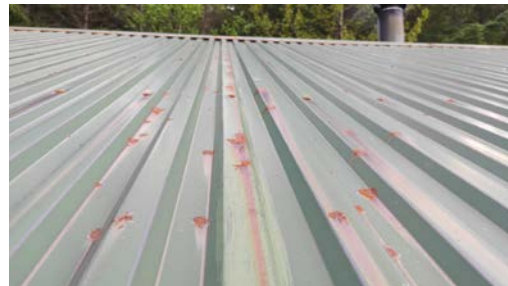
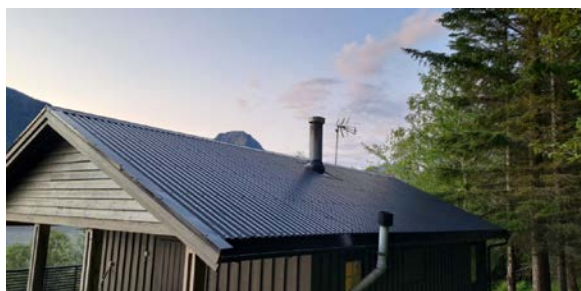
Det var ved befaring noe rustdannelse i taktekkingen, eier har i ettertid lakkert taket med rustbeholdende maling.

Bilde tatt av eier.

- Tidspunkt for utskiftning av undertak nærmer seg.
- Tidspunkt for utskiftning av taktekking nærmer seg.
- Overvåk tilstanden jevnlig. For å få tilstandsgrad 0 eller 1 må tekkingen skiftes ut, men tidspunktet for når dette er nødvendig er vanskelig å si noe om.
- Når taktekking og undertak begynner å bli gamle, øker risikoen for lekkasjer, noe som kan føre til omfattende og kostbare reparasjoner av underliggende konstruksjoner dersom en ikke foretar tiltak på konstruksjonene før dette oppstår.

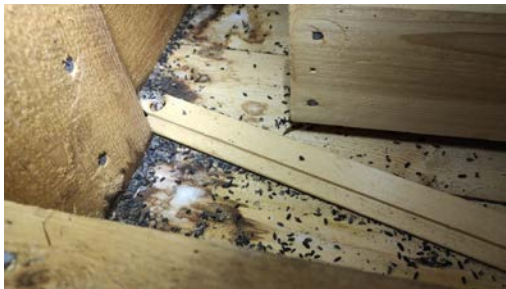
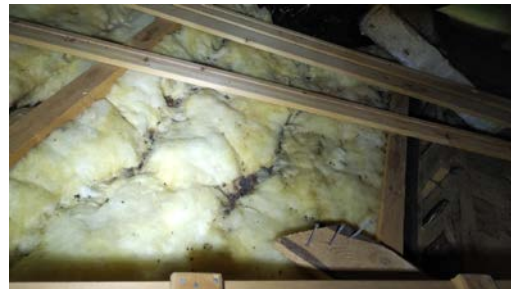
## TG 2 Veggkonstruksjon

Yttervegger av bindingsverk av tre. Ytterveggene er utvendig kledd med stående kledning. Det bemerkes at takstingeniøren ikke har gjort fysiske inngrep i konstruksjonen og at isolasjonstykkelse, kvalitet eller tilstand derfor ikke kan dokumenteres.

Spor etter mus på kaldloftet. Usikkerhet om hvilke eventuelle skader disse kan ha gjort i yttervegger og andre lukkede konstruksjoner.

Det må etableres lusing/musebånd i nedre kant av konstruksjonen. Manglende musesperre kan føre til at mus tar seg inn i konstruksjonen og påfører skader.

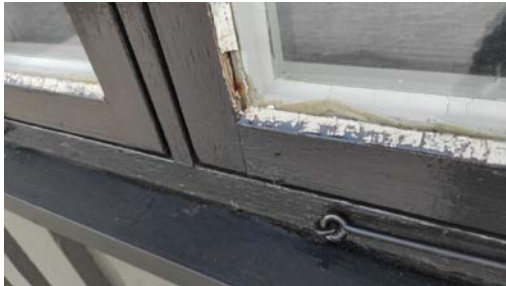
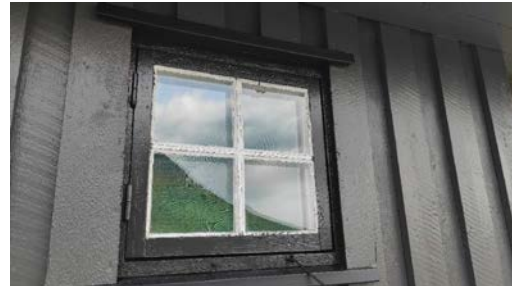
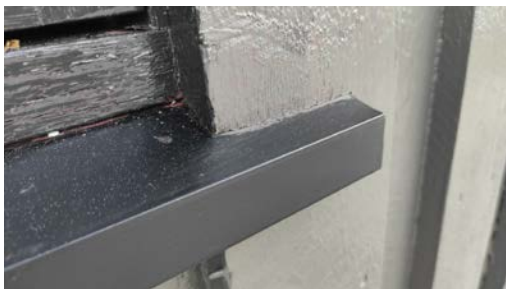
## TG 2 Vinduer

Bygningen har trevinduer med koblet glass.

- Det er påvist avvik rundt innsettingsdetaljer.

Vinduet som er tettet på innsiden og malt over på utsiden bør fjernes, og erstattes med veggkonstruksjon.

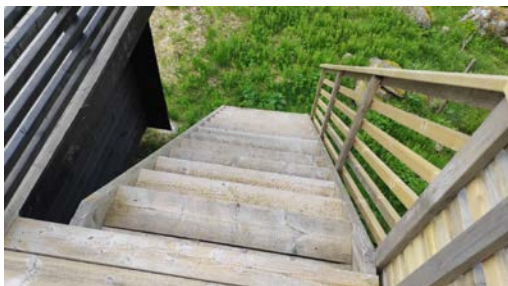
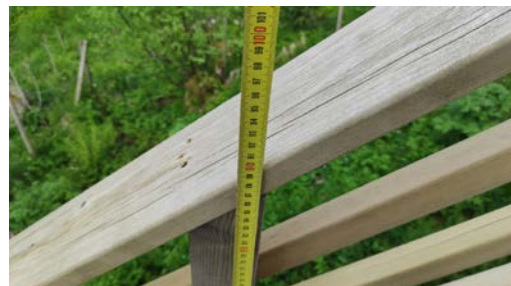
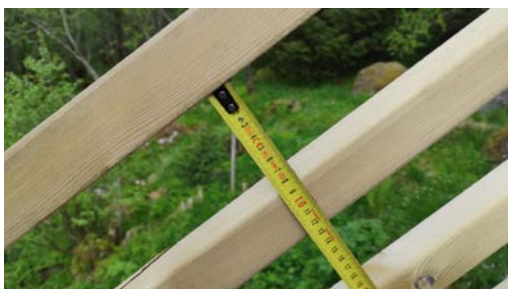
## TG 3 Utvendige trapper

Trapp av tre, med impregnert rekkverk til terrassen.

Det må monteres rekkverk på begge sider av trappen.

**Kostnadsestimat: Under 10 000**

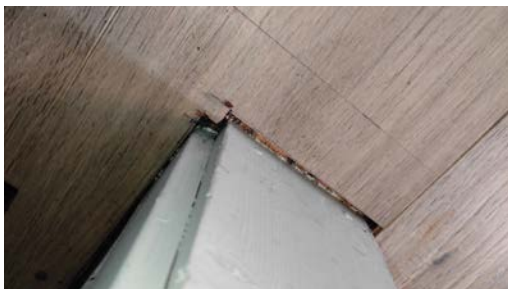
## TG 2 Overflater

- Det er påvist andre avvik:

Det må påregnes noe listing/fullføring av enkelte overflater.
