Sjarmerende landlig idyll  
– flott hage, uthus og  
usjenert beliggenhet.  
Ingen boplikt!

Sjarmerende enebolig med historisk preg og sjel, usjenert beliggende i naturskjønne omgivelser på Voje i Drangedal. Boligen antas å være flyttet hit rundt 1900, og senere påbygd ca. 1950 og 1970. Tilrettelagt med alle fasiliteter på ett plan, inkludert stue, kjøkken, bad og to soverom. Loftsetasjen har to rom brukt som soverom (ikke godkjent for varig opphold) samt stort uinnredet rom med potensial. Boligen har strøm med nye automatsikringer (2024), borevann og forbrenningstoalett. Eiet tomt på ca. 3920 m², opparbeidet med uteplasser, drivhus og kjøkkenhage. Kort vei til flotte turområder, innsjøen Toke, Stranna sentrum og Gautefall skisenter. Et unikt sted med både ro, natur og aktivitetsmuligheter!

**Salgsoppgavedato**  
21.08.2025

Velkommen til Grandalsveien 64!

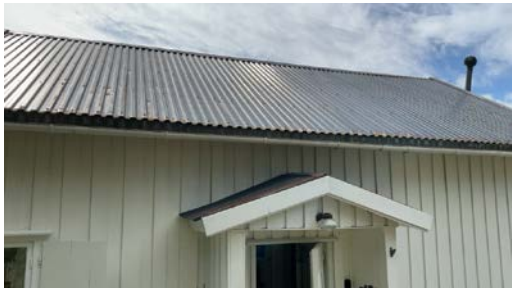
Stedvis er det rust på platene.

- Tidspunkt for utskiftning av taktekking nærmer seg.
- Overvåk tilstanden jevnlig. For å få tilstandsgrad 0 eller 1 må tekkingen skiftes ut, men tidspunktet for når dette er nødvendig er vanskelig å si noe om.
- Når taktekking og undertak begynner å bli gamle, øker risikoen for lekkasjer, noe som kan føre til omfattende og kostbare reparasjoner av underliggende konstruksjoner dersom en ikke foretar tiltak på konstruksjonene før dette oppstår.

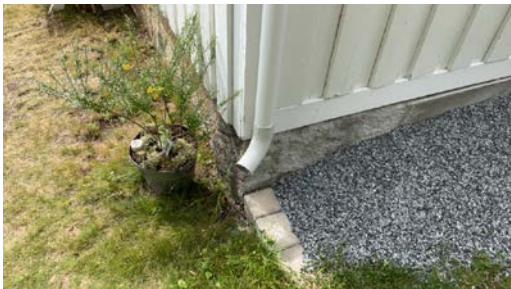
Takrenner og nedløp av plast.

- Det bør lages system for bortledning av vann fra taknedløp ved grunnmur.

Feieren kan forlange at det blir montert stigetrinn.

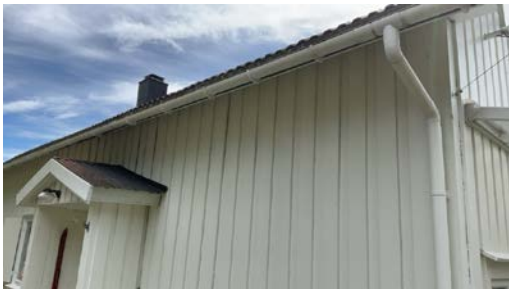
## TG 2 Veggkonstruksjon

Det er vegger i laftet tømmer og bindingsverk, med trekledning.

**Vurdering av avvik:**

- Det er ingen eller liten lufting i nedre kant av kledning mot grunnmur.
- Det er påvist spredte råteskader i bordkledningen.

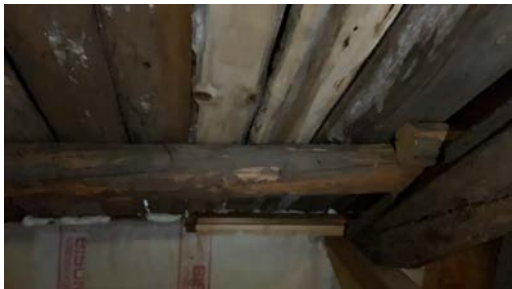
## TG 2 Takkonstruksjon/Loft

Skjevheter er påregnelig utfra alder og konstruksjonsmetode. Det vil ikke være økonomisk rasjonelt å rette på takkonstruksjonen som et enkeltstående tiltak.

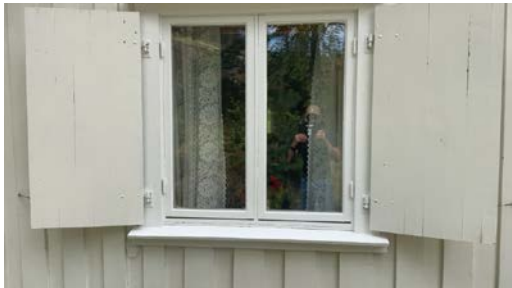
## TG 2 Vinduer

Det er vinduer med enkle glass, dels med varevinduer, sam vinduer med koblede rammer.

På eldre vinduer må det påregnes vedlikehold, samt at enkelte kanskje må skiftes.

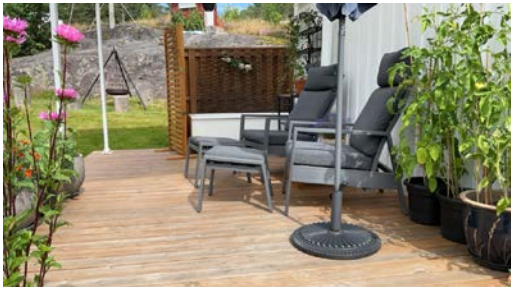
Ca. 14 kvm.

**TG 3 Utvendige trapper**

**Vurdering av avvik:**

- Rekkverk må monteres for å lukke avviket.

**Kostnadsestimat: Under 10 000**

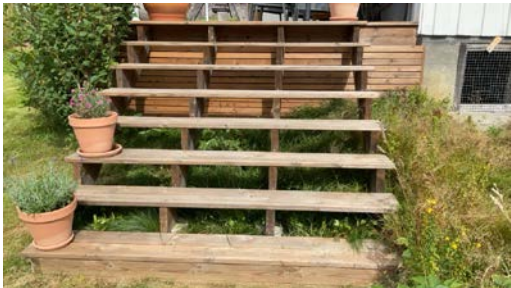
**INNENDIG**

**TG 1 Overflater**

Innvendige overflater har varierende alder og slitasjegrad. Behovet for oppussing vil i stor grad vil være påvirket av personlig smak og ønsker.

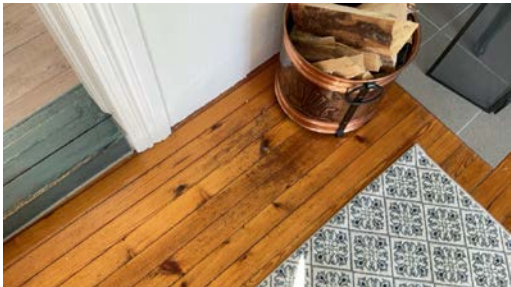
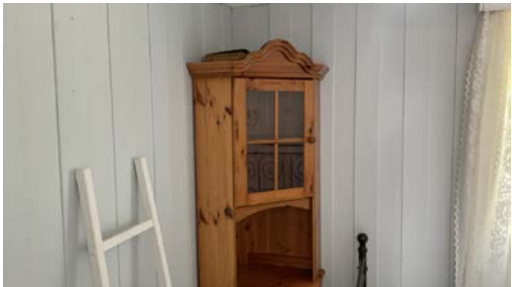
**TG 2 Etasjeskille/gulv mot grunn**

**Vurdering av avvik:**

- Det er målt høydeforskjell på mellom 15-30 mm gjennom hele rommet. Tilstandsgrad 2 gis med bakgrunn i standardens krav til godkjente måleavvik.

Det ble funnet flyvehull etter treskadeinsekter (sansynligvis stripet borebille) i gulvbjelkene i kjelleren. Det vites ikke om det er et aktivt eller et gammelt angrep. Angrepet bør holdes under oppsikt.

Det anbefales en kontroll og ev. behandling/ reparasjon utført av skadedyrkontrollerende firma.

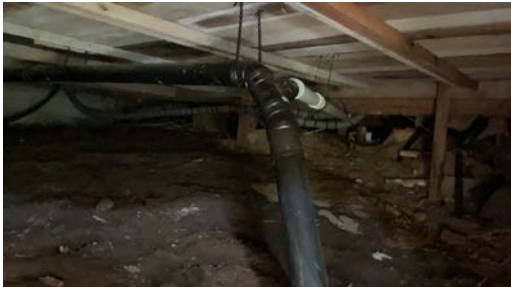
## TG 1 Ventilasjon

Ventilasjon av rommene, unntatt kjøkken, er via ventiler og åpningsvinduer.

- Det bør etableres tilfredsstillende avrenning eller lekkasjesikring ved varmtvannstank.

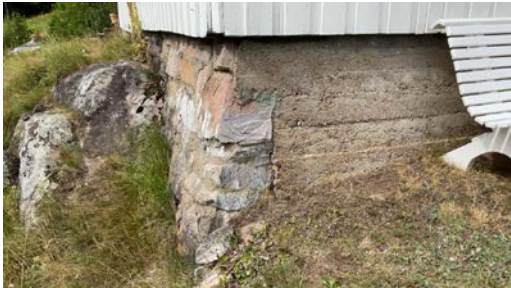
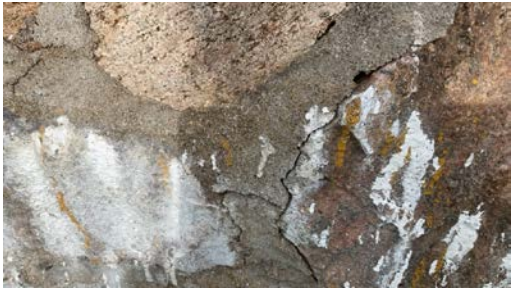
- Grunnmuren har sprekke-dannelser.

Riss og sprekker utbedres med murpuss.

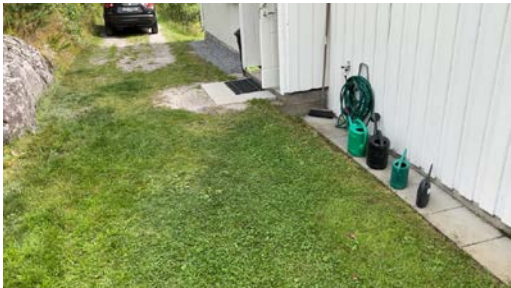
**TG 2** **Utvendige vann- og avløpsledninger**

Det er privat grunnboret brønn. Gråvann går til terreng.

**Vurdering av avvik:**

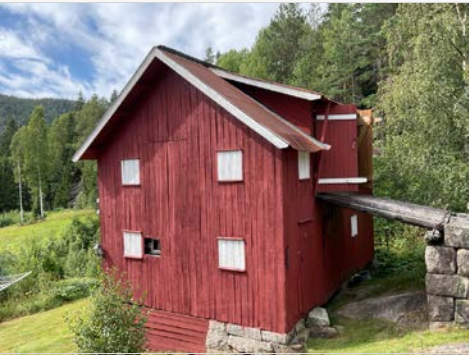
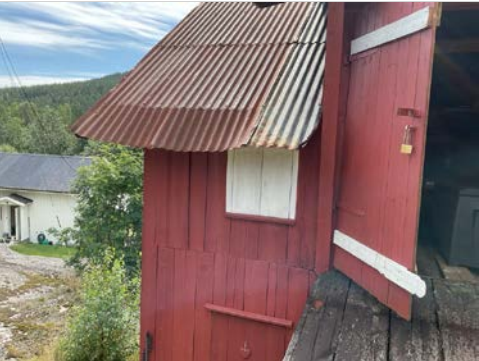
## Låve

Fundamentert med søyler av naturstein.  
Yttervegger av uisolert bindingsverk med trekledning.  
Saltak tekket med bølgeblekk.  
Bygningen har skjevheter.  
Det er råte i deler av kledning og vegger.  
Takplatene rustet og er deformerte.

Bygningen er nærmest kondemnabel.
