Åssvingen 11, 7350 BUVIKA

**Pen enebolig med utleiedel (9000,-
per mnd.) | Isolert garasje med loft**

Tilstandsrapport

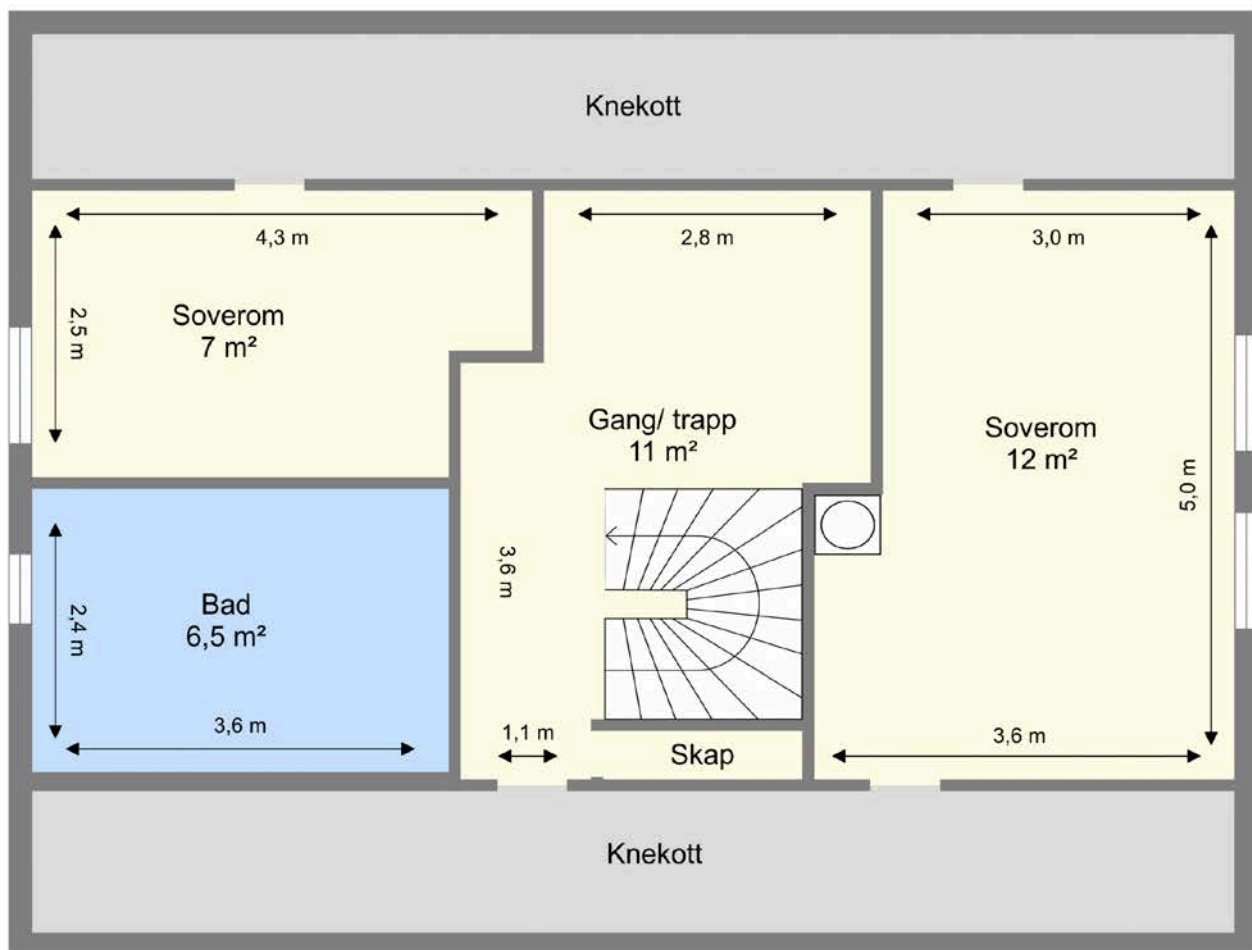
2. Etasje/ loft

Bruksarealet inkluderer innvendige vegger og er større enn summen av rommenes gulvareal.
 Planskissen er en illustrasjon over rominndelingen, og er ikke i målestokk. Mindre avvik kan forekomme.

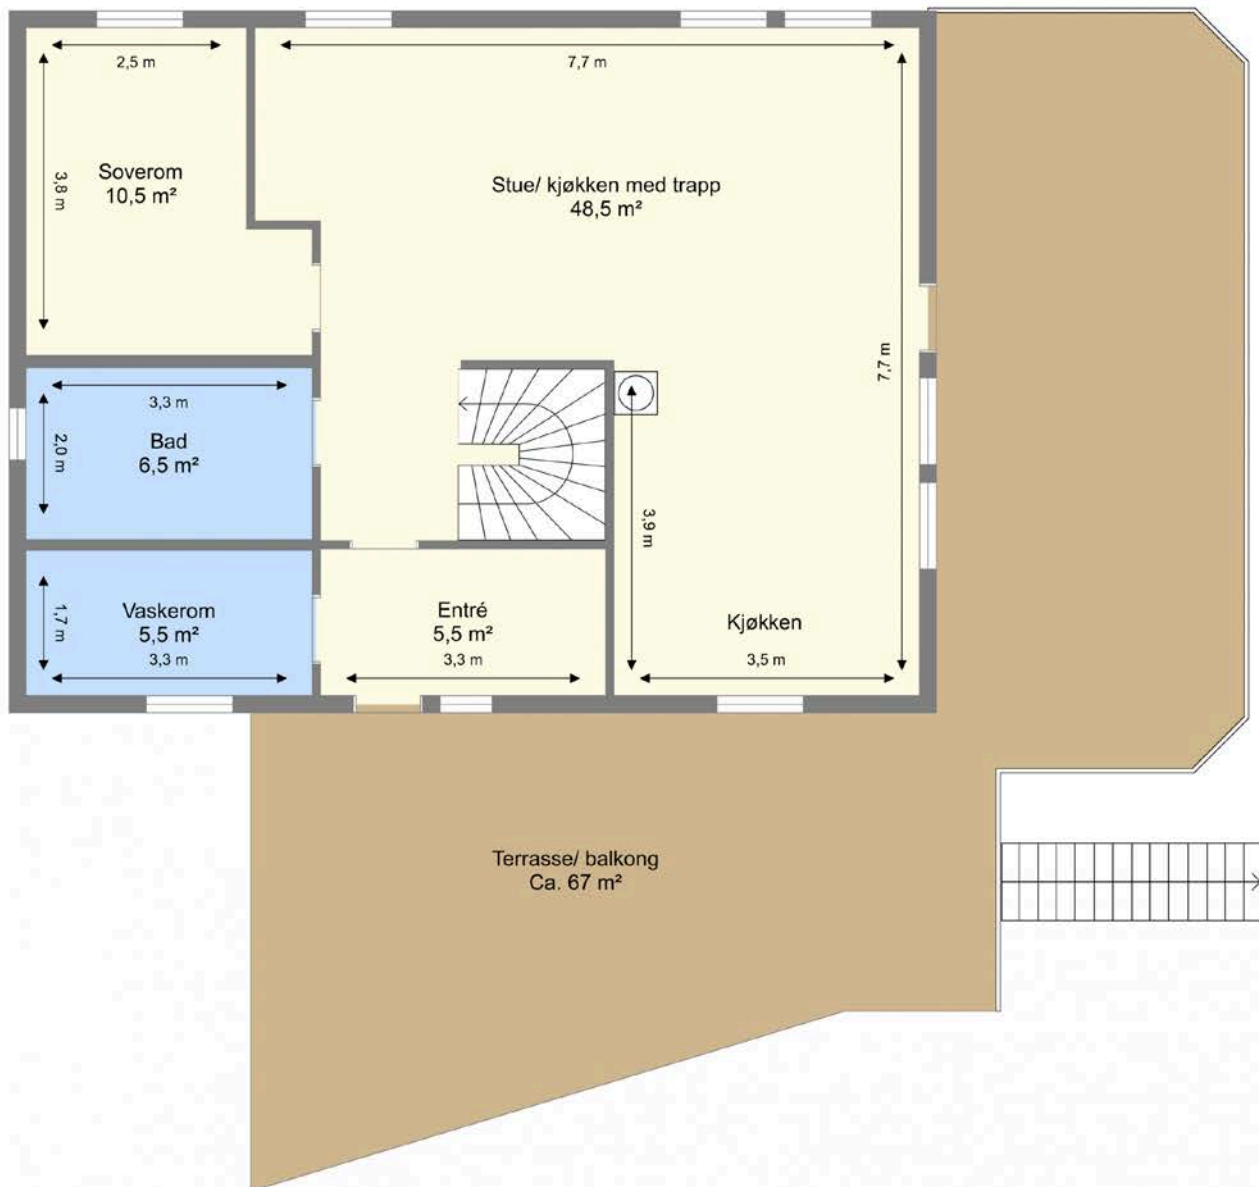
1. Etasje

Bruksarealet inkluderer innvendige vegger og er større enn summen av rommenes gulvareal.
 Planskissen er en illustrasjon over rominndelingen, og er ikke i målestokk. Mindre avvik kan forekomme.

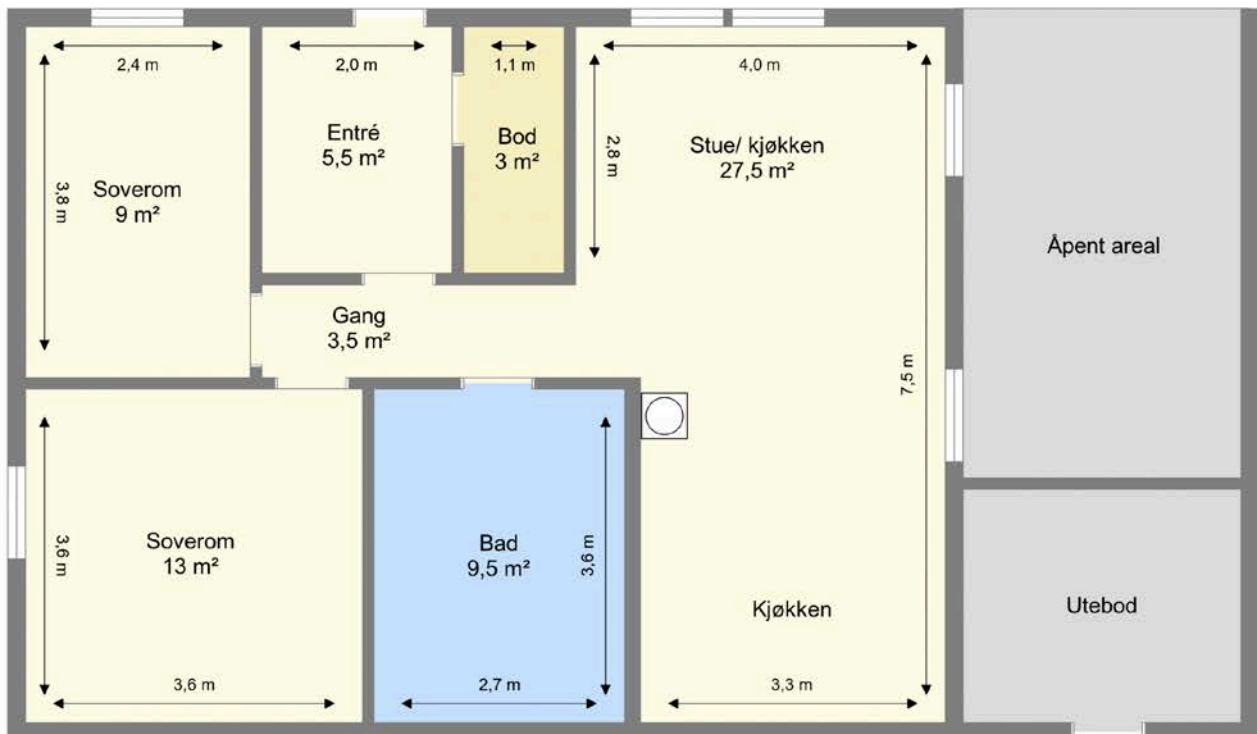
Sokkeletasje

Bruksarealet inkluderer innvendige vegger og er større enn summen av rommenes gulvareal.
 Planskissen er en illustrasjon over rominndelingen, og er ikke i målestokk. Mindre avvik kan forekomme.

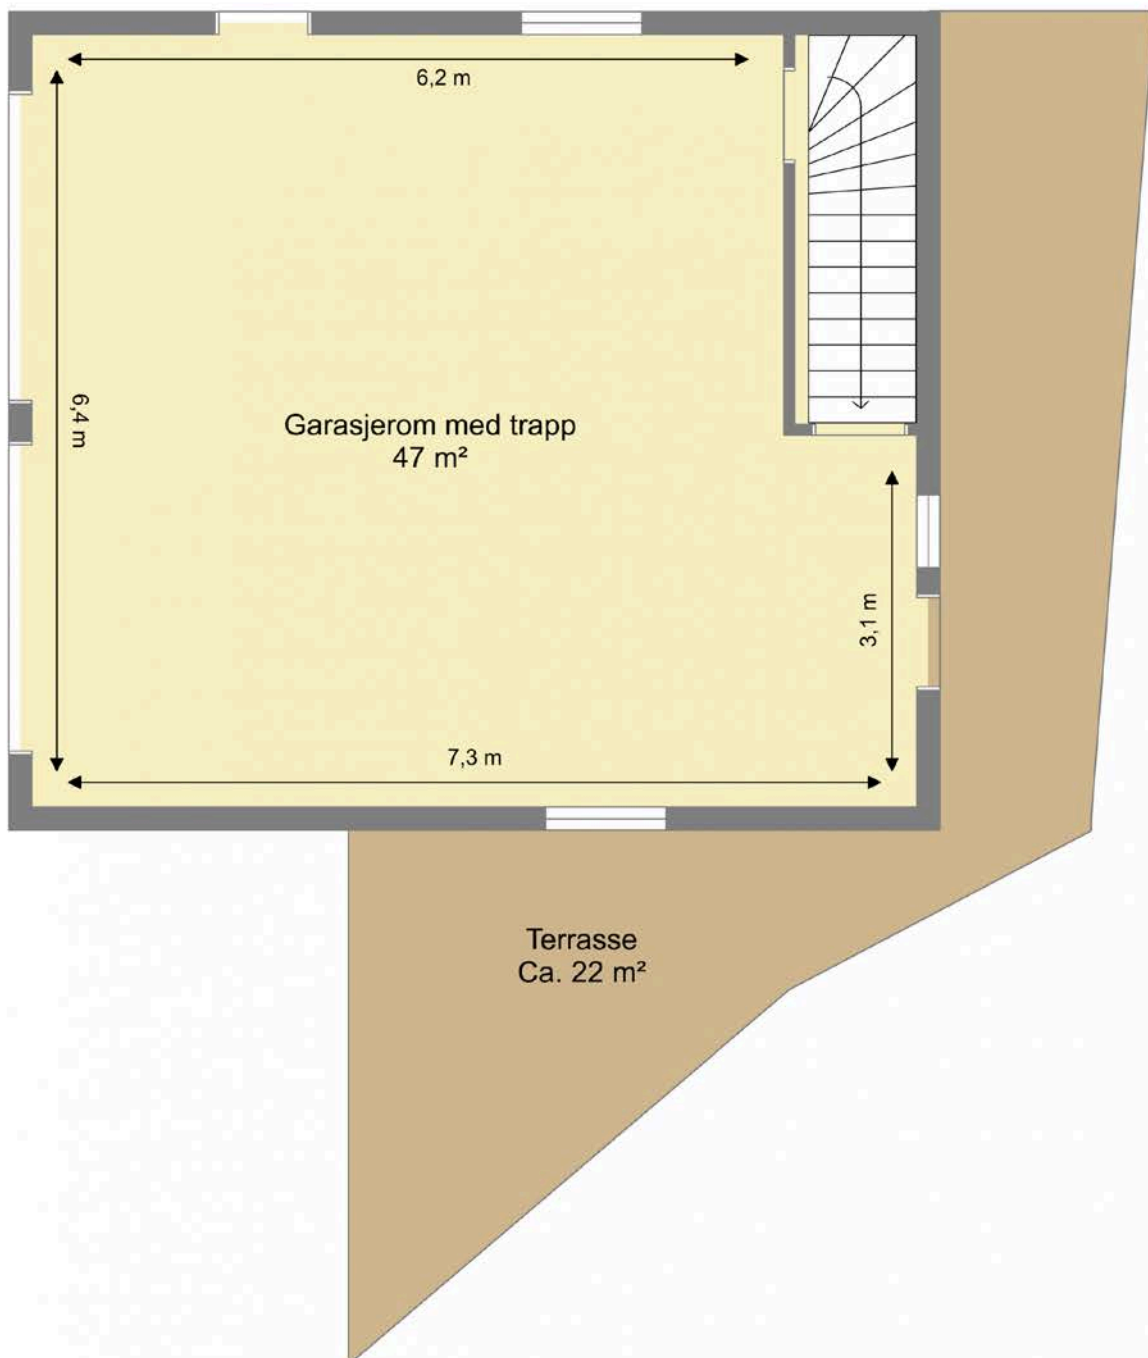
Åssvingen 11 Garasje, 1. etasje

Bruksarealet inkluderer innvendige vegger og er større enn summen av rommenes gulvareal.
Planskissen er en illustrasjon over rominndelingen, og er ikke i målestokk. Mindre avvik kan forekomme.

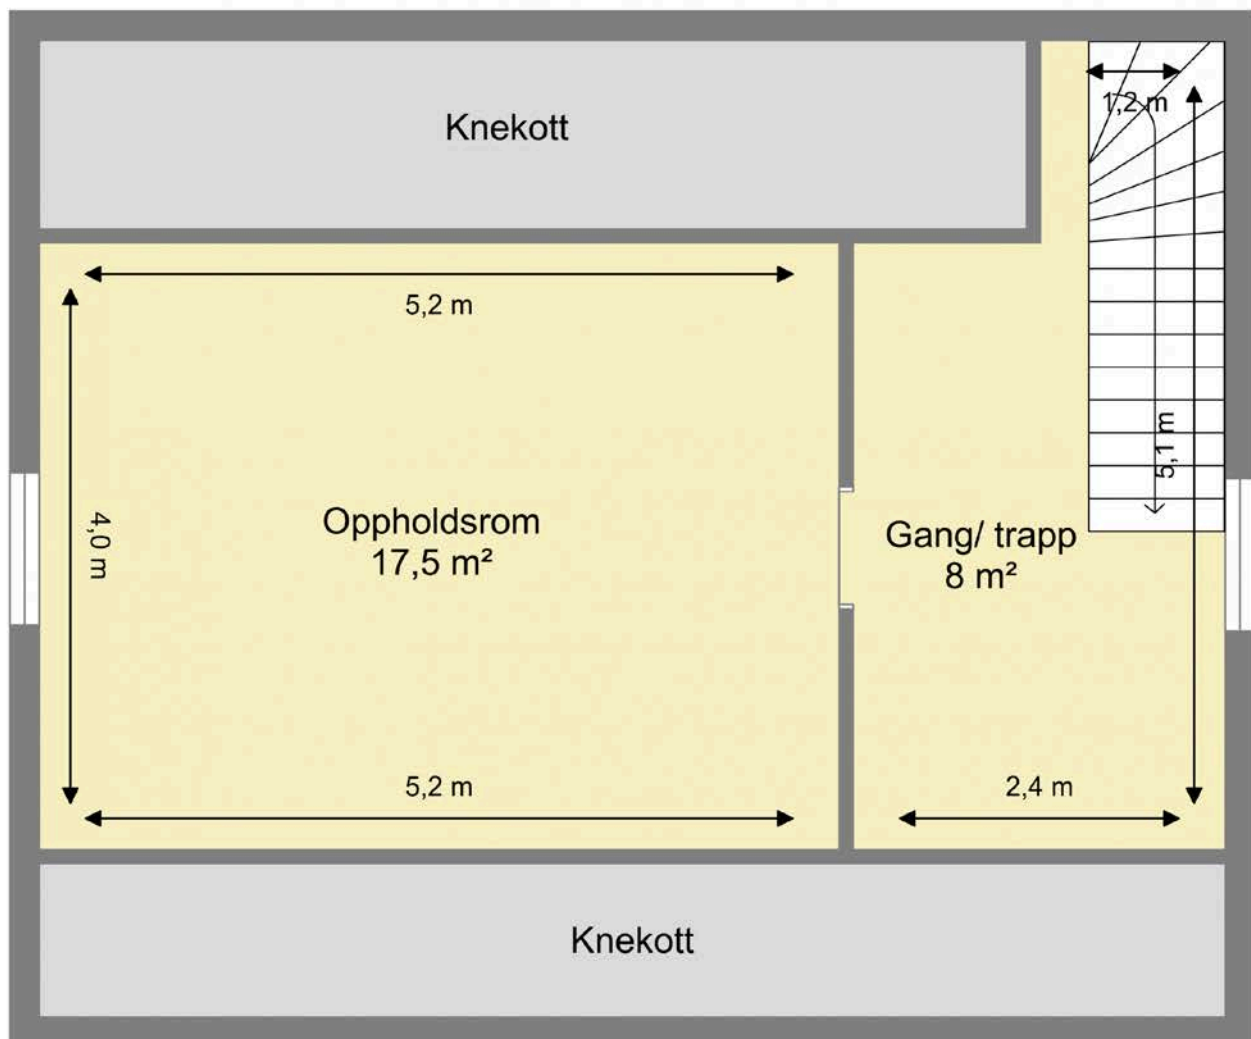
Garasje, loft

Bruksarealet inkluderer innvendige vegger og er større enn summen av rommenes gulvareal.
 Planskissen er en illustrasjon over rominndelingen, og er ikke i målestokk. Mindre avvik kan forekomme.

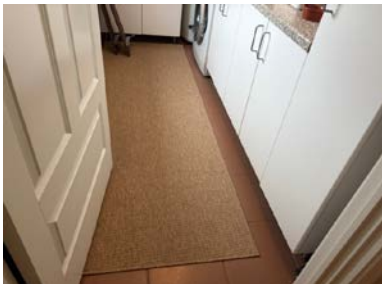
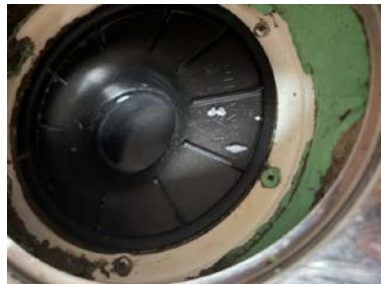
LOFT > BAD

Vurdering av avvik:

- Til tross for avviket i fall/høydeforskjell til sluk, vil gulvet fortsatt kunne lede vann mot sluket, men med redusert effektivitet. Dette kan potensielt øke risikoen for vannansamling i enkelte områder av badet.

Det er plastsluk og smøremembran med ukjent utførelse. Sluket er et plastsluk og ingen tegn på skader blir registrert. Kontrollen er følgelig begrenset og det forventes da at membran er benyttet som fuksikring bak og under flis og er påført på en fagmessig god måte etter leggeanvisning.

Tilstandsgrad 2 er satt med bakgrunn i alder på tettesjikt og derav økt risiko for lekkasjer.

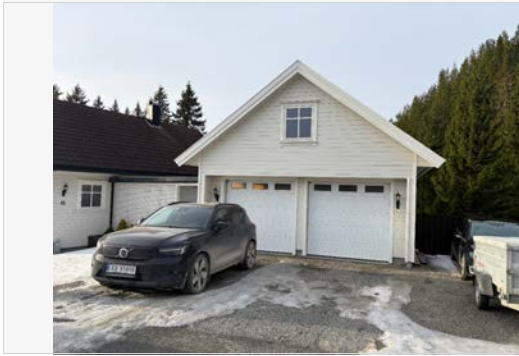
Garasje

Det ble ikke registrert tilstandsvekkelser/ skader som krever tiltak på befaringsdagen. Bygget er ikke videre vurdert.

Bygget er ikke tilstandsvurdert ihht Forskrift til avhendingslova og NS3600. Dette er kun en enkel beskrivelse.
