Myrtrøbakken 2, 7340 OPPDAL

**Nyere enebolig på ett plan med  
carport og dobbelgarasje  
Fin beliggenhet i solrikt boområde**

# Tilstandsrapport

## ENEBOLIG

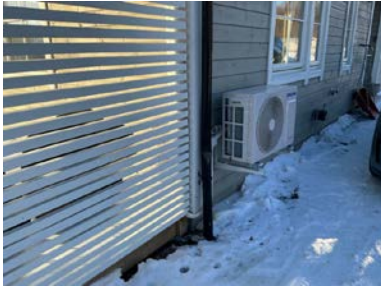
- Det er ikke tilfredsstillende bortledning av vann fra taknedløp ved grunnmur.
- Det er avvik:
  - Taknedløp er ikke ført ned i oppstikk fra grunn.
  - Ved siden av varmpumpens utedel ble det registrert en bulk i taknedløpet.

Bulk i taknedløp.

- Det anbefales å føre taknedløp ned i oppstikk fra grunn for å unngå unødvendig fuktbelastning mot grunnmur. Manglende bortledning av vann kan over tid føre til fuktskader på grunnmur og omkringliggende konstruksjoner. Eier opplyser at dette vil bli utbedret før salg.

- Det anbefales at nedløpsrør med bulk byttes ut for å sikre god vannavrenning og forhindre ytterligere skader. Eier opplyser at dette vil bli utbedret før salg.

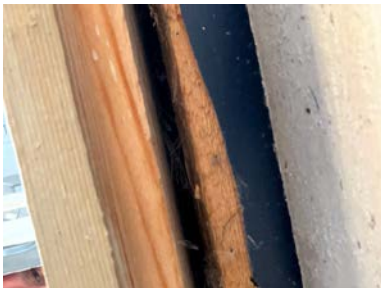
Veggene har bindingsverkskonstruksjon fra byggeår. Fasade/kledning har liggende bordkledning.

Løsning med luftespalte bak nederste kledningsbord.

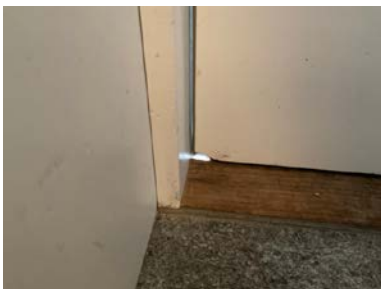
- Det er avvik:
  - På ytterdør er det mindre oppskrapninger på utvendig side, samt en mindre skade i nedre hjørnet. Denne skaden skaper en mindre åpning som gjør at det trekker inn gjennom åpningen.

Mindre skade i nedre hjørnet.

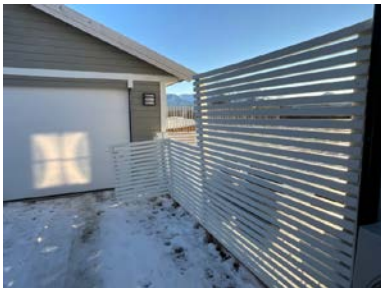
- Det er avvik:
  - Rekkverk ut fra bolig mot garasje er løst og skjevt.

Rekkverk ut fra bolig mot garasje er løst og skjevt.

- Tiltak:
- Rekkverket må festes og rettes opp for å sikre tilstrekkelig stabilitet og sikkerhet. Dersom rekkverket ikke utbedres, kan det medføre økt risiko for personskade ved bruk av terrassen.

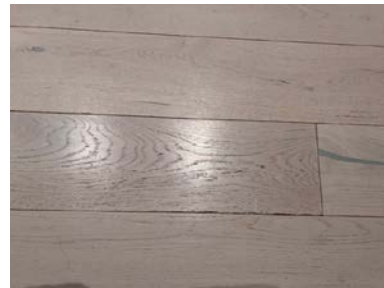
- Det er avvik:
  - Det er spor/ tegn etter hundehold på gulv og lister.
  - Det er det oppsprekk av lammeler på laminatgulv enkelte steder.

Skadet gulvskjøt. Bildet er tatt etter liming av gulvskjøt. Arbeidet ble utført av eier etter besiktigelse og er ikke kontrollert av takstingeniør. Billedokumentasjon tilsendt 09.02.2026.

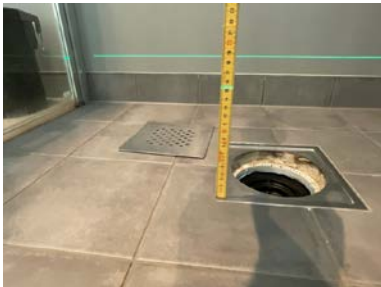
- Det er påvist avvik i krav til høydeforskjell/fall-løsning på våtrommet.
- Det er valgt en løsning med mindre fall enn 1:100 på hele gulvet. Dette krever en oppkant med vanntett sjikt på minst 25 mm over ferdig gulv på alle ytterkanter, unntatt mot døråpning, hvor oppkanten må være minst 15 mm over ferdig gulv. Det er registrert manglende oppkant på membran mot døråpning.

Måling ved sluk

- Til tross for avviket i fall/høydeforskjell til sluk, vil gulvet fortsatt kunne lede vann mot sluket, men med redusert effektivitet. Dette kan potensielt øke risikoen for vannansamling i enkelte områder av badet.
- Andre tiltak:

-For å oppnå tilstrekkelig vannsikkerhet bør det etableres tilstrekkelig oppkant på membran ved døråpning i henhold til gjeldende krav. Manglende oppkant medfører økt risiko for at vann kan trenge ut av våtrommet og forårsake fuktskader på tilstøtende konstruksjoner. Som ekstra sikring anbefales det å montere vannføler på gulv ved dør, tilkoblet vannstoppventil, for å redusere risikoen for skader i tilstøtende rom ved eventuell vannlekkasje.

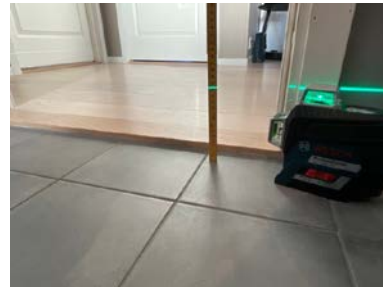
Laser plassert ved dørterskel

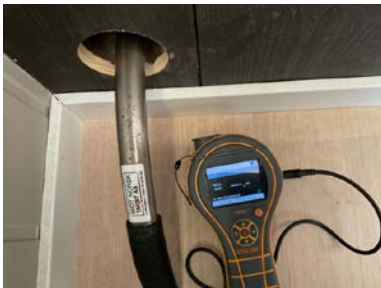
Hulltaking er foretatt uten å påvise unormale forhold. Hulltaking er foretatt ved/i Stue. Fuktkvotemåling (vekt%) i konstruksjonen ble målt til under 6. Informasjon om fuktinnhold i treverk:  
Treverk skal ha fuktinnhold lavere enn 15 vektprosent. I treverk med fuktighet over 17 vektprosent øker faren for råte og muggsoppvekst dramatisk. Hvis fuktinnholdet ligger over 20 vektprosent, er allerede muggsoppen dannet. Fibermetningsgrad for treverk er 28 vektprosent. Det vil si at ved 28 vektprosent er det fritt vann i treverket.

Fuktmåling fra stue mot dusjhjørne på bad.

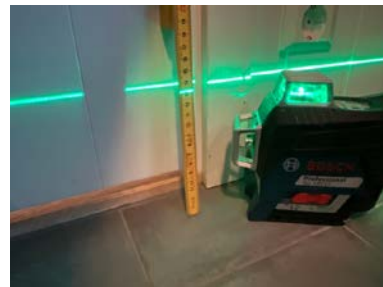
Laser plassert ved dørterskel.

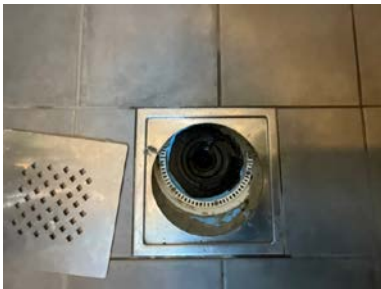
- Det er påvist mangelfull/feil utførelse rundt rørgjennomføringer e.l. som gir fare for fukt i konstruksjonen i våtsone.
- Rommet er et våtrom hvor det ved etablering var krav om "uavhengig kontroll", men det foreligger ingen dokumentasjon på at det er utført "uavhengig kontroll".
- Det er påvist andre avvik:
- Det foreligger ikke dokumentasjon på utførelsen av den skjulte membranen. Dette medfører usikkerhet om løsningens oppbygning og utførelse, noe som kan innebære økt risiko for feil eller skader over tid.
- Påvist mangelfull/feil utførelse for rørgjennomføringer i våtsone ved skyllekar.

Sluk vaskerom

- Andre tiltak:
  - Det bør innhentes dokumentasjon på uavhengig kontroll og arbeid med skjult membran dersom dette er mulig, for å redusere usikkerhet rundt løsningsoppbygning og utførelse. Manglende dokumentasjon medfører økt risiko for feil eller skader over tid, da det ikke kan bekreftes at arbeidet er utført fagmessig.
  - Mangelfull eller feil utførelse rundt rørgjennomføringer i våtsone bør utbedres for å hindre fuktinntrengning i konstruksjonen, da dette kan føre til fuktskader og redusert levetid på bygningsdelene.

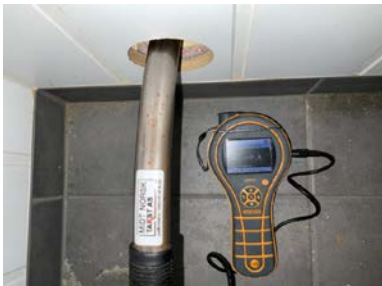
Fibermetningsgrad for treverk er 28 vektprosent. Det vil si at ved 28 vektprosent er det fritt vann i treverket.

Fuktmåling bak vaskemaskin på vaskerom.

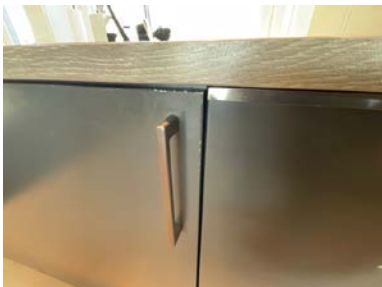
Det er registrert avskalling av maling på enkelte fronter. Skaden er av kosmetisk karakter, men kan forverres over tid hvis det ikke utbedres.

Avskalling av maling på enkelte fronter.

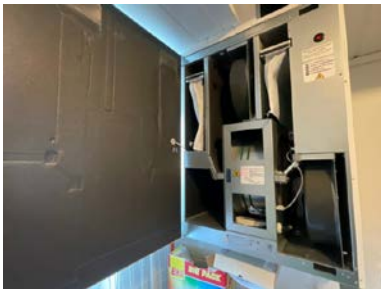
Boligen har balansert ventilasjon, aggregat er plassert på vaskerom.  
Selger opplyser at filter skiftes hver 6 mnd.

Hovedenhet er plassert på vaskerom.
