Kjedehus  
Symreveien 13F, 3772 KRAGERØ  
KRAGERØ kommune  
gnr. 13, bnr. 294, snr. 6

Befaringsdato: 22.03.2024 Rapportdato: 02.04.2024 Oppdragsnr.: 20917-1246 Referansenummer: UW1495

Autorisert foretak: Ramberg Takst

# Tilstandsrapport

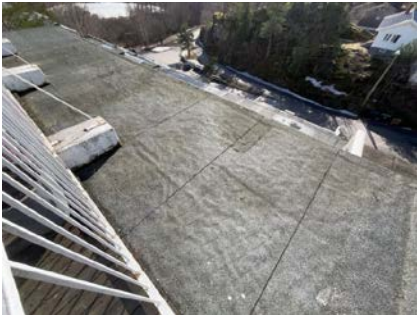
**Vurdering av avvik:**  
• Mer enn halvparten av forventet brukstid er passert på taktekingen.

Eksempel på takpapp, dette er takpappen til enheten under sett fra terrassen.

**Konsekvens/tiltak**  
• Overvåk tilstanden jevnlig. For å få tilstandsgrad 0 eller 1 må tekingen skiftes ut, men tidspunktet for når dette er nødvendig er vanskelig å si noe om.

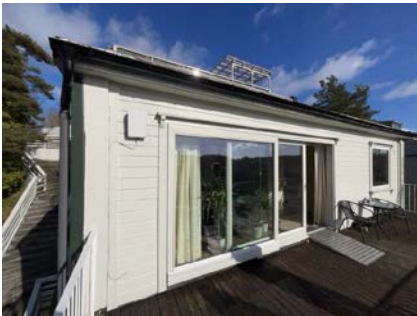
Renner og nedløp skiftet i 2022.

Utsnitt renner.

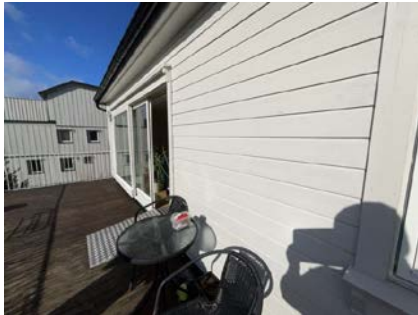
Det er ikke registrert avvik utenom normal alder og værslitasje, vedlikehold er utført. Kledning ble skiftet i 2010.

Utsnitt veggkonstruksjon.

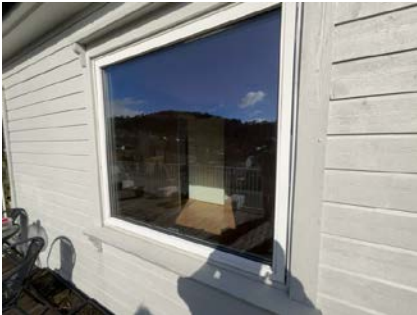
**Vurdering av avvik:**  
• Det er avvik:  
Det er registrert noe alder/værslitasje.  
Vindu på vaskerom var vanskelig å lukke, dette er et eldre vindu med koblet rammer som står for utskifting.

Utsnitt vinduer.

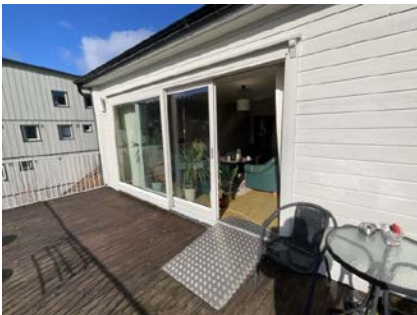
**Vurdering av avvik:**  
• Det er påvist dør(er) med fukt/råteskader.  
• Det er påvist utetthet/åpning mellom dørblad og dørkarm. Dvs. at kald trekk kan oppstå.

I terrasseskyvedør er det råteskader og det er registrert glippe mellom karm og glass. Terrasseskyvedør står for utskifting.  
Bytte av en så stor skyvedør er grunnen til det høye kostnadsestimatet.  
Inngangsdører er originale, med noe slitasje, utettheter i karm, men er godt beskyttet da de er under tak. Utskifting av inngangsdører nærmer seg.

Utsnitt ytterdører.

**Konsekvens/tiltak**  
• Lokal utbedring/utskifting av fukt/råteskadet treverk.  
• Døren(e) står foran utskifting.

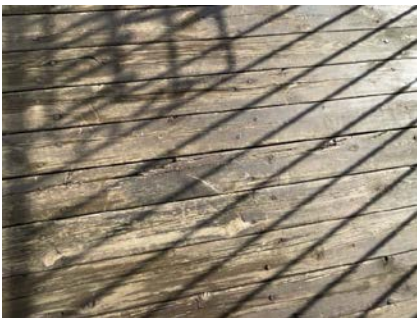
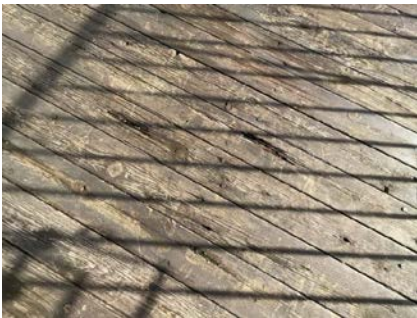
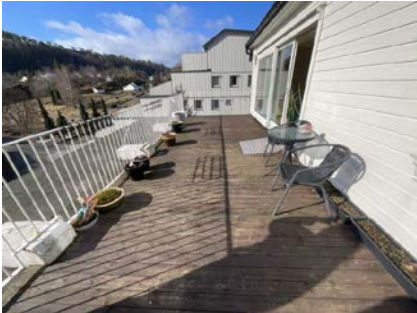
- Det er påvist fukt/råteskader i konstruksjonen.

Det er registrert råteskader i terrasse og bjelkelag. Retningen på terrassebord gjør at bjelkelag ligger på tvers over hele lengden og vil holde på vann. Anbefaler å snu bjelkelag og terrassebord når terrasse utbedres.

Utsnitt terrasse.

- Råteskadet trekledning må skiftes ut.

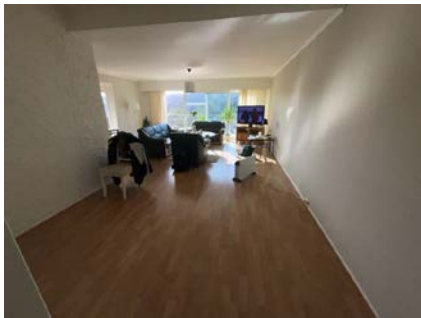
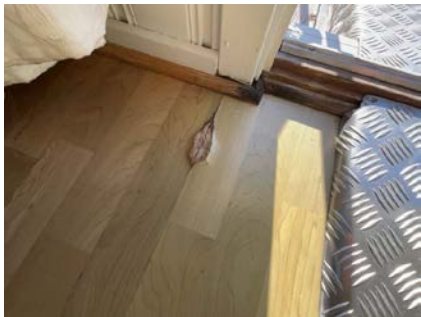
Det er registrert noe slitasje på overflater. Det er registrert noe skader ved terrasseskylvedør da denne ikke er tett. Merker på listverk, gulv og vegg.

Utsnitt overflater.

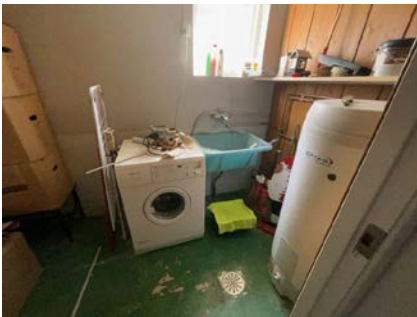
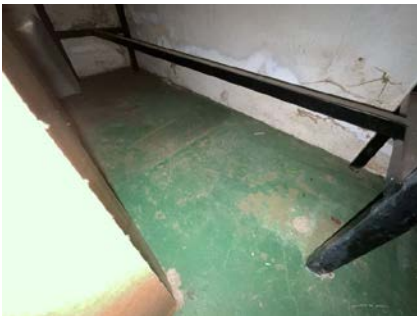
Det er registrert noe salt og fuktmerker på yttervegger. Dette må overvåkes over tid og eventuelt utføres utbedringer om ønsket. Da dette er ytterveggkonstruksjon og vann fra bakkant av bygget må det undersøkes med sameiet om dette.

Utsnitt vaskerom.

- Våtrommet må totalrenoveres. Alle forhold med tettesjikt, våtsone, sluk m.m. må dokumenteres.

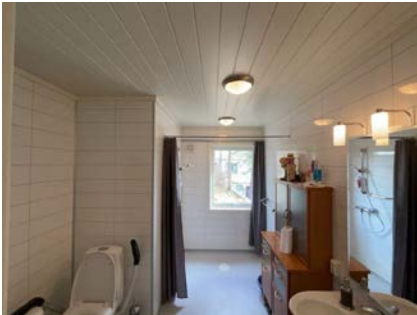
Utsnitt våtromsplater og himling.

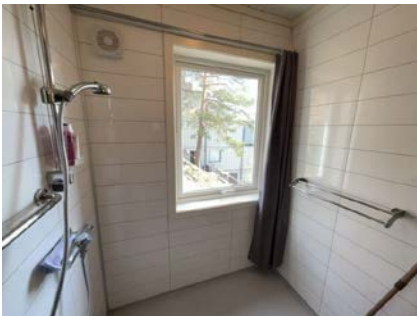
- Det er vindu/dør med ikke fuktbestandige materialer i våtsonen (ved vask, dusj, badekar, osv.), løsningen eller byggematerialet er uegnet

Vindu i våtsone.

Vindu i våtsone må overvåkes, det er installert et dusjforheng for å beskytte vindu.  
Husk at vinduet vil ha redusert levetid i våtsone.

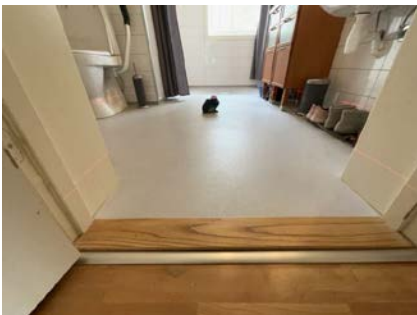
Gulv har overflate av våtromsbelegg.  
Det er registrert fall mot sluk.

Utsnitt baderomsgulv.

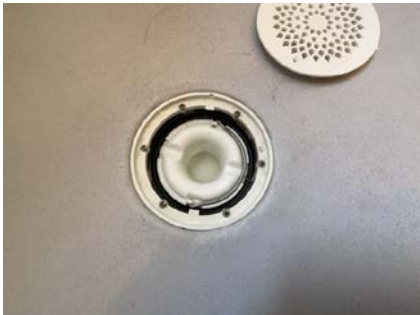
Plastsluk.

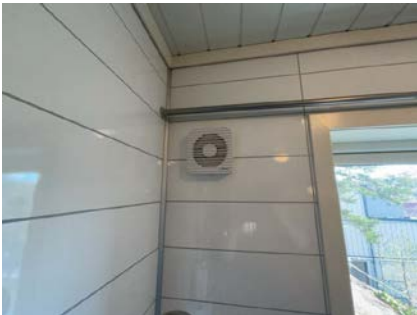
Elektrisk vifte.

- Det bør etableres tilfredsstillende tilluft til våtrom f.eks. luftespalte ved dør e.l.

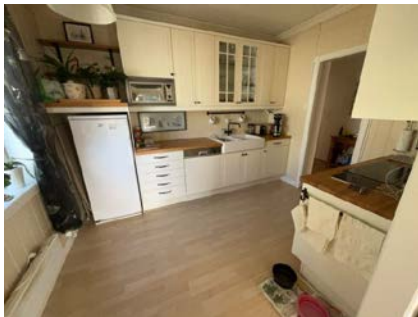
Kjøkken ble skiftet i 2007.  
Vannledninger til kjøkken ble skiftet i 2016.

Utsnitt kjøkken.

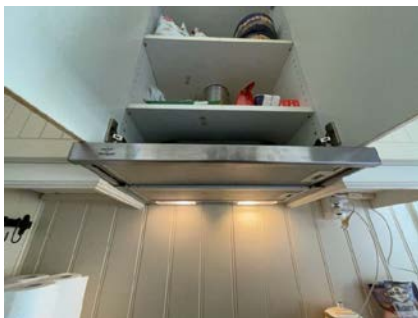
Det er kjøkkenventilator med avtrekk ut.

Avtrekk kjøkken.

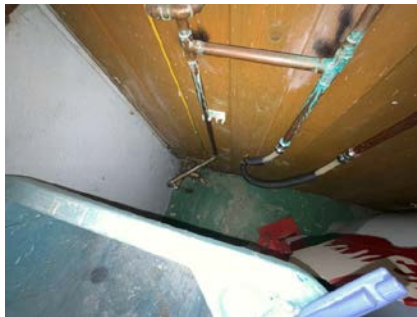
- Vannledninger: Mer enn halvparten av forventet brukstid er passert på innvendige vannledninger. Det er irr på rør. Konsekvens/tiltak: Det er ikke behov for utbedringstiltak siden anlegget fungerer i dag, men ut ifra alder kan skader plutselig oppstå på eldre anlegg.

Utsnitt kobberrør og rør-i-rør.

- Det er ikke behov for utbedringstiltak siden anlegget fungerer i dag, men ut ifra alder kan skader plutselig oppstå på eldre anlegg.

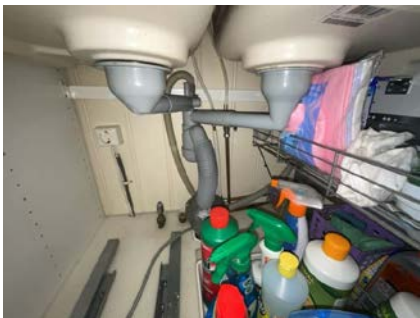
- Avløpsrør: Mer enn halvparten av forventet brukstid er passert på innvendige avløpsledninger. Det er registrert noe ufagmessige utførelser av avløpsrør, under kjøkkenbenk er overgang plast til støpejern teipet. Konsekvens/tiltak: Det er ikke behov for utbedringstiltak siden anlegget fungerer i dag, men ut ifra alder kan skader plutselig oppstå på eldre anlegg. Avløpsrør med ufagmessige utførelser må overvåkes eller kontrolleres.

Avløpsrør i plast ført mot støpejern.

- Det er ikke behov for utbedringstiltak siden anlegget fungerer i dag, men ut ifra alder kan skader plutselig oppstå på eldre anlegg.

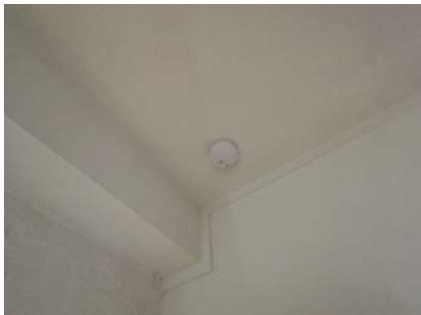
Brannslukningsapparat og røykvarsler registrert.

Røykvarsler.
