aktiv.

Osterøyvegen 2681, 5283 FOTLANDSVÅG

# Tilstandsrapport

# gnr. 96, bnr. 76

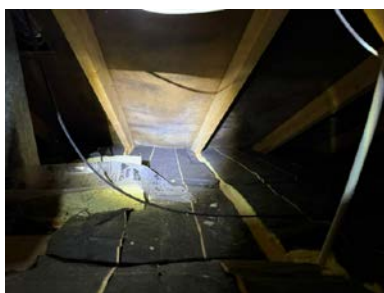
## TG 2 Vinduer

• Det er påvist andre avvik:

• Det må påregnes vedlikehold for å hindre fuktinntrengning og råteskader som forkorter vinduenes levetid. Siden isolasjonsevnen reduseres over tid, bør de eldste vinduene vurderes å skiftes på sikt eller etter behov.

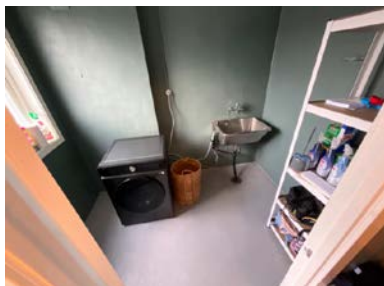
## UNDERETASJE > VASKEROM (4,8 M<sup>2</sup>)

### TG 1U Tilliggende konstruksjoner våtrom

- Andre tiltak:
  - Vær oppmerksom ved bruk. For å få tilstandsgrad 0 eller 1 må gulvet bygges om, for å få riktig fall til sluk. Det vil imidlertid sjelden være økonomisk rasjonelt som et enkeltstående tiltak. Ved en eventuell renovring, påse at våtrommet bygges med riktig fall til sluk.

**Kostnadsestimat: 20 000 - 100 000**

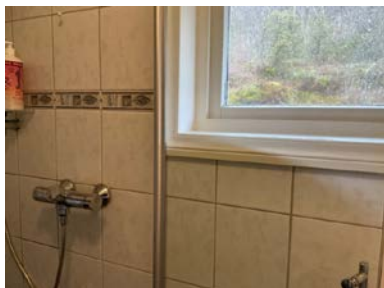
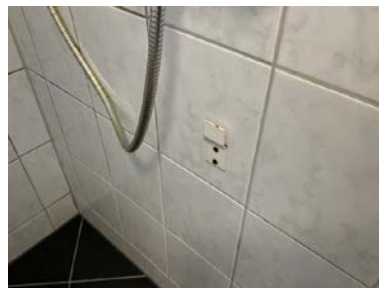
## HOVEDETASJE > BAD (4,3 M<sup>2</sup>)

### **TG 3** Overflater Gulv

- Det er påvist avvik i fallforhold til sluk i forhold til krav i forskrift på byggetidspunktet.
- Flatt gulv. Svakt motfall utenfor dusjsone.
- Dels ufagmessige arbeider.

- Eldre sluk av plast er ofte utsatt for lekkasjer og særlig i overganger. Eventuelle lekkasjer kan medføre fuktskader på tilliggende konstruksjoner.
- Uten tilfredsstillende klemring er det vanskelig å sikre en vanntett overgang mellom smøremembranen og sluket. Dette øker risikoen for at vann kan sive ned langs sidene av sluket og forårsake fuktskader i gulvkonstruksjonen og omkringliggende område.
- Det anbefales å installere et dusjkabinett for å spare overflater for belastning med fritt vann, for noe lengre brukstid. Sluk bør kontrolleres jevnlig. For å oppnå bedre tilstandsgrad (TG 0/TG 1) må det påregnes oppgradering. Eldre membraner svekkes naturlig over tid, noe som kan medføre redusert tettefunksjon og øke risikoen for utettheter og fuktskader på sikt.

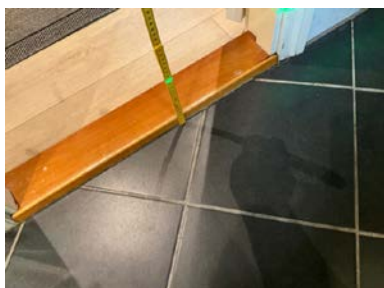
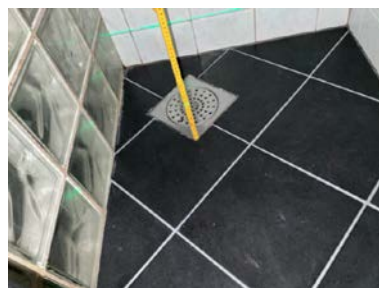
## HOVEDETASJE > BAD (4,3 M<sup>2</sup>)

### **TG 2** Sluk, membran og tettesjikt

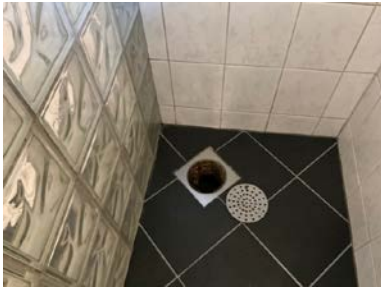
### TG 2 Sanitærutstyr og innredning

- Det er påvist andre avvik:
- Det vegghengte toalettet har en innebygd systerne uten drengåpning eller spalte nederst. Dette betyr at hvis det oppstår lekkasje inne i sisternen, kan vann samle seg bak veggen og føre til skjulte skader som ikke oppdages umiddelbart.

- Andre tiltak:
- Undersøk om sisternen har godkjent lekkasjesikring fra produsent, eller vurder å etablere drengåpning/spalte for å sikre at eventuell lekkasje oppdages. Ved lekkasje kan vann samle seg skjult bak veggen og gi skader som oppdages sent.

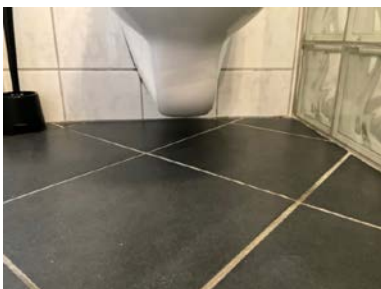
### TG 1 Ventilasjon

Det ble foretatt hulltaking fra tilliggende rom mot dusjsone, uten å avdekke unormale fuktforhold.

Relativ luftfuktighet ble målt med probe. Den viste relativ luftfuktighet på 372% ved en temperatur på 21,0 grader.
