Konsul Børs' gate 31, 5006 BERGEN

**Lys & lekker 2-roms eierleilighet  
med sentrumsnær beliggenhet.  
Praktisk planløsning. Peis. Like ved  
BI & Bystranden!**

Befaringsdato: 19.12.2025

Rapportdato: 31.12.2025

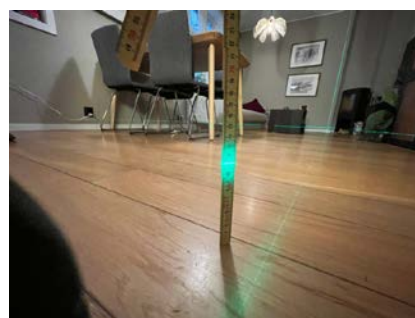
### TG 1 Etasjeskille/gulv mot grunn

Etasjeskille er kontrollert for høydeavvik med laser.

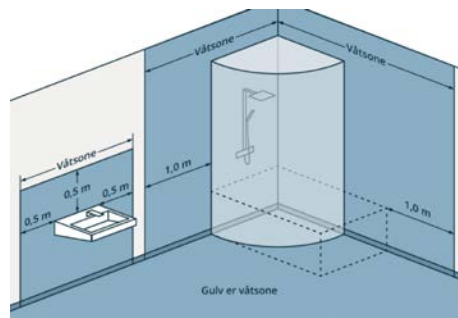
- Det er vindu/dør med ikke fuktbestandige materialer i våtsonen (ved vask, dusj, badekar, osv.), løsningen eller byggematerialet er uegnet.

Fliser og fuger er ikke tette, det er det bakenforliggende membran som sørger for at våtrom er tette.

Fuktighet kan bevege seg bak flisene.

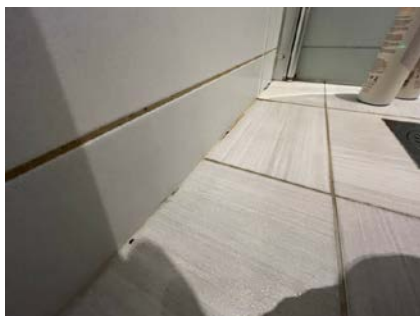
Bom (hul lyd) under flis

Sprekker i silikon, slitt silikon.

- Selv om bom eller hull lyd ikke alltid er et umiddelbart problem, bør det overvåkes nøye før eventuell utvikling i sprekker i flisfuger e.l. oppstår. Dette må en foreta tiltak for, for å begrense utviklingen.

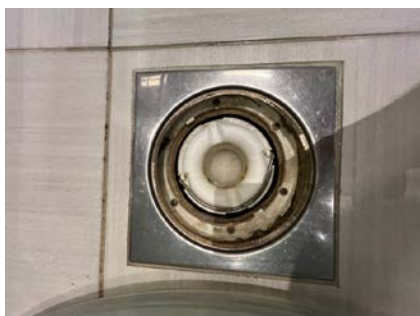
1 ETASJE > BAD - 4.1M2

Smøremembran har en naturlig aldringsprosess i form av kjemisk uttørring. Normal forventet levetid på smøremembran er 10-20 år. Ved å etablere tett dusjkabinett vil badet kunne vare i flere år enn den antatte gjenstående levetiden.

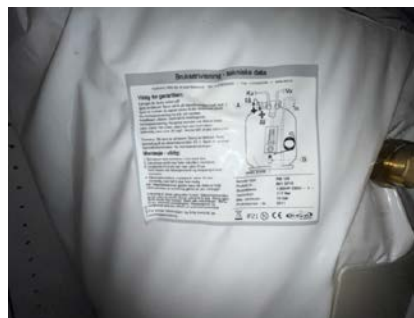
### Vurdering av avvik:

- Det bør etableres tilfredsstillende avrenning eller lekkasjesikring ved varmtvannstank.
