Einastranda 474, 2843 EINA

**En koselig enebolig med flott utsikt over Einavatnet - nylig oppgradert - 4 soverom.**

Befaringsdato: 24.07.2023    Rapportdato: 11.08.2023    Oppdragsnr.: 19185-1459    Referansenummer: UR1550

# Tilstandsrapport

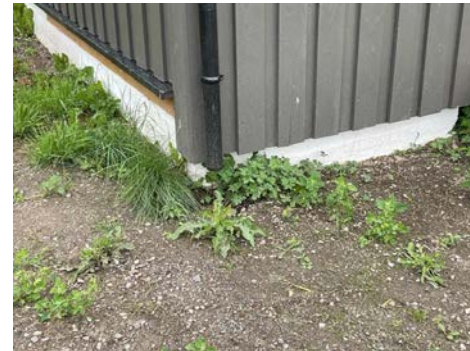
### Nedløp og beslag

Utvendige beslag, takrenner og nedløp i metall. Vindskier og toppbord i treverk.

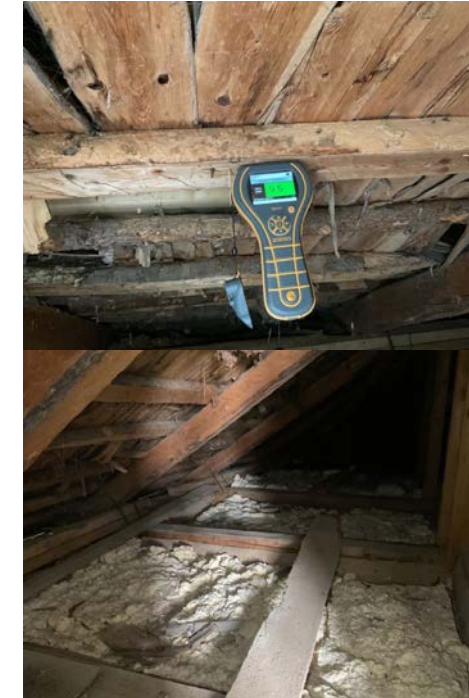
### Takkonstruksjon/Loft

Mønnet skråtak i trekonstruksjoner med undertak av treflis. Luftespalter/ventiler ved raft. Kombinert kaldt loft og skråhimling. Ved enkelte fuktmålinger registrerte jeg ikke verdier for skadelig fukt. Konstruksjonene er inspirert fra Luker.

Konstruksjonene er dårligere enn dagens krav, men ikke dårligere enn hva som var normalt på oppføringstidspunktet. Tilgjengelige deler av konstruksjonen er delvis inspirert fra luke/loftstige og lyst med lommelykt. Ingen inspeksjonsmulighet av møneloft. Skrå, isolerte takflater defineres som risikokonstruksjon på grunn av erfaringsmessig høy skadefrekvens.

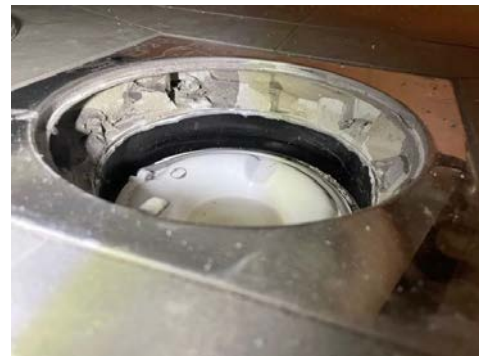
Plastsluk.

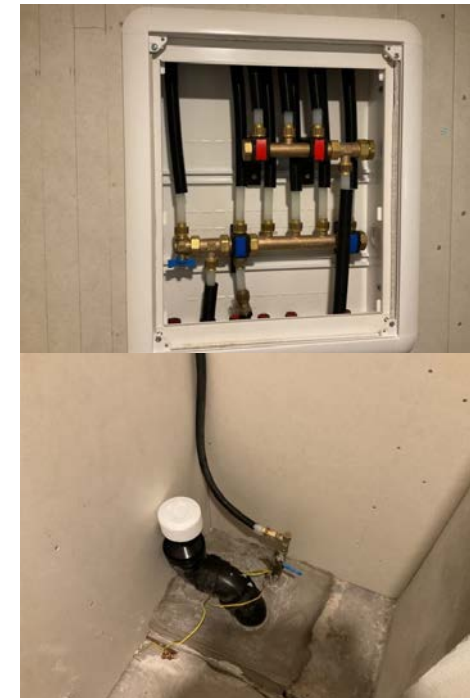
Synlige vannrør i: Plast, rør-i-rør. Innvendig hovedstoppekran er plassert i teknisk rom Anlegget er ikke teknisk vurdert. Jeg er ikke VVS fagmann, kontakt rørlegger for evt. nærmere kontroll av anlegget. Bunnledningene og utvendige ledninger er nedgravd og ikke tilgjengelig for inspeksjon.
