Einastranda 474, 2843 EINA

En koselig enebolig med flott utsikt over Einavatnet - nylig oppgradert - 4 soverom - hyggelige uteplasser.

Tilstandsrapport

ENEBOLIG

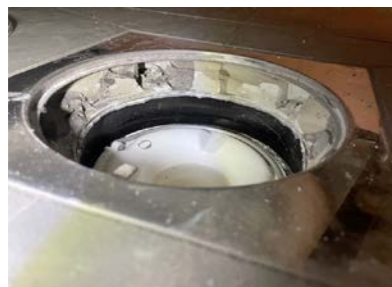
1. ETASJE > BAD

TG 1 Sanitærutstyr og innredning

Badet er tilnærmet nytt, ingen indikasjoner på fukt og rommet er fagmessig utført. Hulltaking er derfor ikke utført.

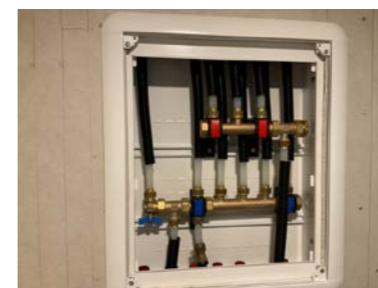
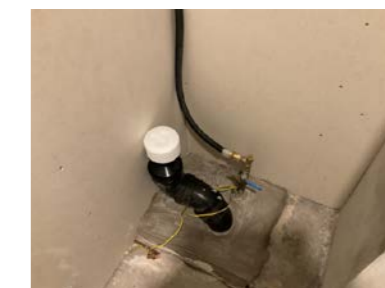
TG 1 Avløpsrør

Synlige avløpsrør i: Plast. Anlegget er ikke teknisk vurdert. Jeg er ikke VVS fagmann, kontakt rørlegger for evt. nærmere kontroll av anlegget. Bunnledningene og utvendige ledninger er nedgravd og ikke tilgjengelig for inspeksjon. Lufting med durgventil på teknisk rom, anbefales ført over tak.
