# Sørlandsidyll på Flekkerøya - Egen båt plass - Sjarmerende beliggenhet med sjøen rett utenfor

Vesterøya 156 G, 4625 FLEKKERØY

# Tilstandsrapport

## NAUST

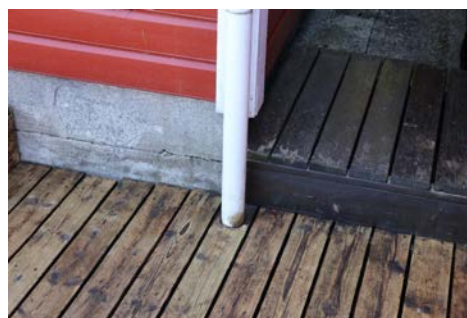
Takrenner i metall. Nedløp fører takvann ut på bakken/mot sjø.

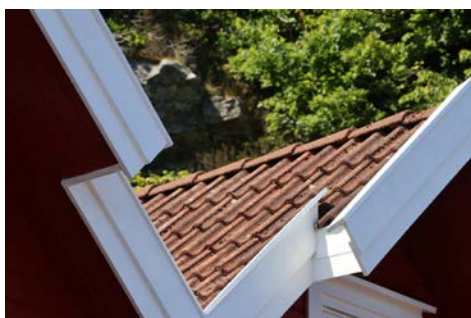
### TO 1 Takteking

Takteking med takstein fra byggetiden. Siden taket (takkonstruksjon, takteking og skorstein) kun er observert fra bakkenivå, er vurderingen begrenset av dette. Det er ikke sikkerhetsmessig forsvarlig å bevege seg ut på taket eller observere fra stige. Selv om det ikke er avdekket skader under befaringen, betyr ikke dette at det ikke foreligger skader som en besiktigelse på taket kan avdekke. Vær oppmerksom på denne risikoen. En undersøkelse av taket kan utføres av en fagperson under tilstrekkelige sikkerhetsforhold.

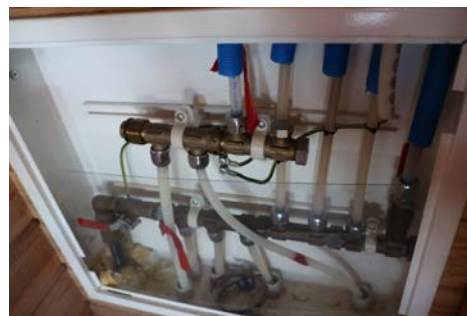
### ! TG 1 Vannledninger

Stoppekran er i rør i rør skap. Ingen synlige lekkasjer på befaringsdagen. "Rør i rør" med skap for inspeksjon/vedlikehold. Rør ut av veggen for lekkasjevann/kondens.

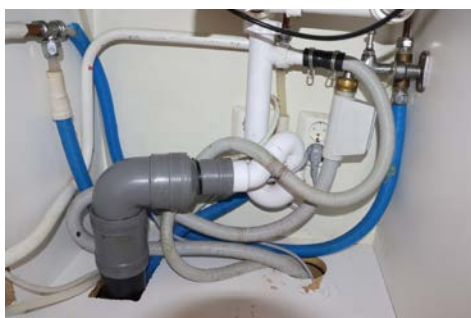
### ! TG 1 Avløpsrør

Avløpsrør i plast. Videre rør er skjult i vegg/gulv. Det er ikke synlig stakeluke fra avløpsrør. Det ser ut til å være lagt opp til å stake avløpsrør igjennom sluket eller i avløp fra toalett.

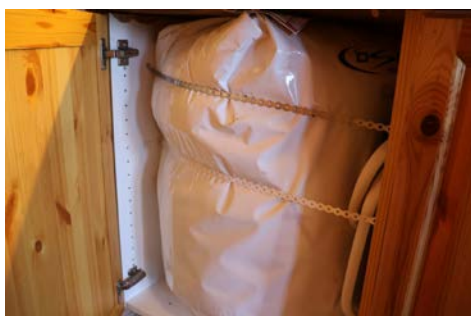
## ! TG 1 Varmtvannstank

Varmtvannsbereder på ca 120 liter fra byggetiden. Vvberederen er montert under kjøkkenbenken. Den står i et lite kar av metall. Sikkert lurt å montere en vannstopp til bereder.
