Tilstandsrapport

Boligbygg med flere boenheter

Sørumsgata 9, 2000 LILLESTRØM

Sørumsgata 9, seksjon 69

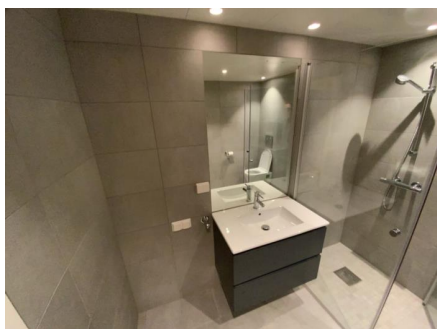
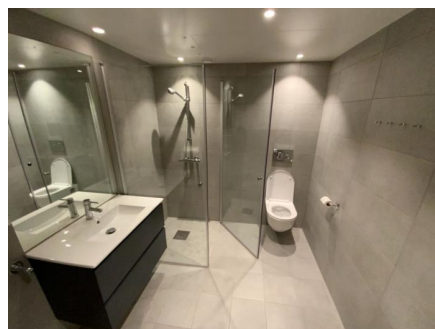
10. ETASJE > BAD/VASKEROM

Aktuell byggeforskrift er teknisk forskrift 2017. Dokumentasjon: kontrollerklæringer.

Veggene har fliser. Taket har himlingsplater med downlights.

Gulvet er flislagt. Rommet har vannbåren gulvvarme. Fall mot sluk er målt til 30 mm fra underkant dørterskel.

Det er plastsluk og smøremembran med dokumentert utførelse.

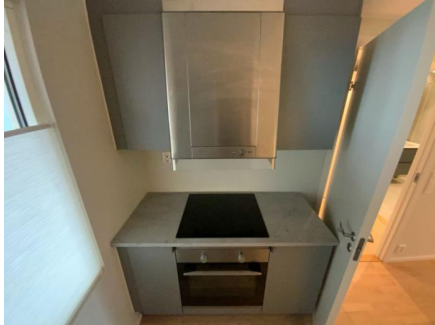
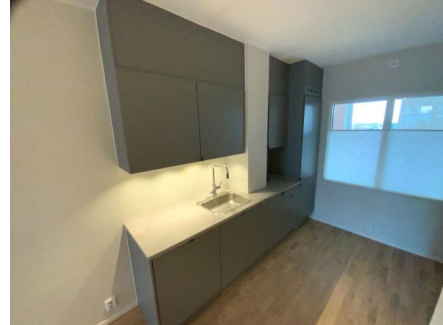
10. ETASJE > STUE/KJØKKEN

Kjøkkenet har innredning med glatte fronter. Benkeplaten er av laminat med stål oppvaskkum. Det er integrert kjøl/fryseskap, nedfelt induksjonstopp, innebygget stekeovn, vannstoppsystem og komfyrvakt.

Det er avtrekk via mekanisk avtrekksanlegg i boenheten.

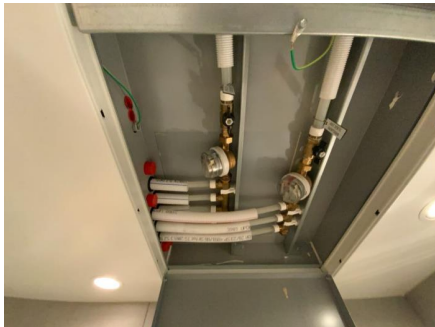
TG1 Vannledninger

Innvendige vannledninger er av plast (rør i rør). Det er besiktiget i rørskap i innvendig tak på bad.

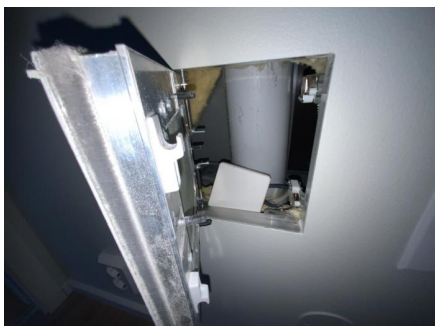
TG1 Avløpsrør

Det er avløpsrør av plast.

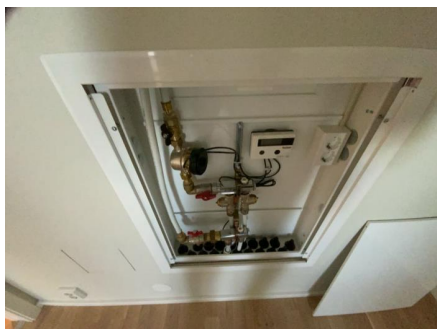
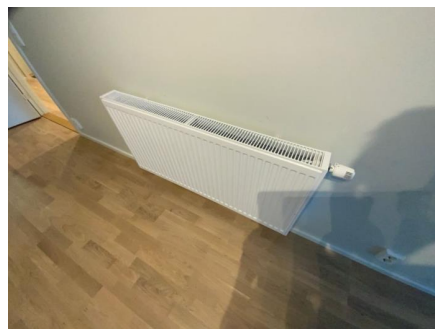
Boligen har balansert ventilasjon. Enheten er en del av kjøkkenvifte.

Det er sentralanlegg for varmt vann.

Etablert vannbåren varme via radiatorer.
