Sørumsgata 9 (Leilighet 1004), 2000 LILLESTRØM

**Lys og moderne 2-roms selveier
fra 2023 med balkong, heis og
felles v.v./fyring. Herlig fellesareal,
rett ved Torvet.**

Tilstandsrapport

Sørums-gata 9, seksjon 69

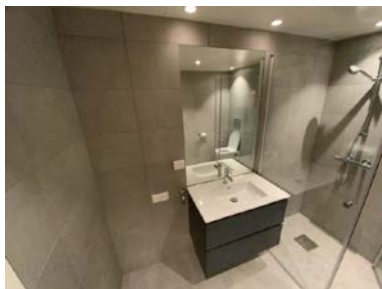
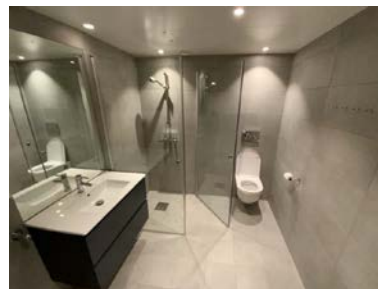
10. ETASJE > BAD/VASKEROM

TG 1 Overflater vegger og himling

Det er plastsluk og smøremembran med dokumentert utførelse.

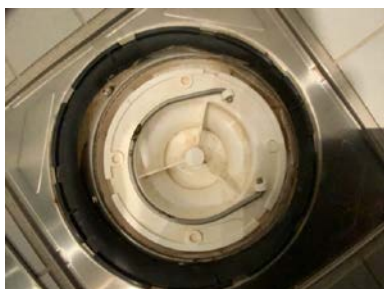
10. ETASJE > BAD/VASKEROM

TG 1 Sanitærutstyr og innredning

Badet har baderskabin i betong og det er ikke praktisk mulig å gjennomføre boring av hull for fuktsøk. En baderskabin er en forhåndsprodusert del som settes inn i bygget i stedet for at badet bygges på stedet, ofte som et totalt og ferdig bad. Hulltaking er ikke foretatt da det foreligger dokumentasjon på utførelse gjennom CE-godkjenning og konstruksjonen ikke er over 5 år.

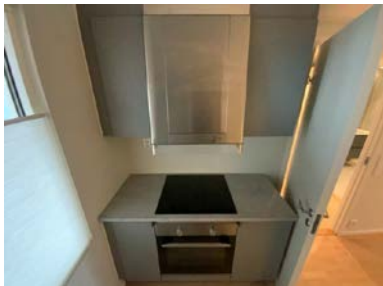
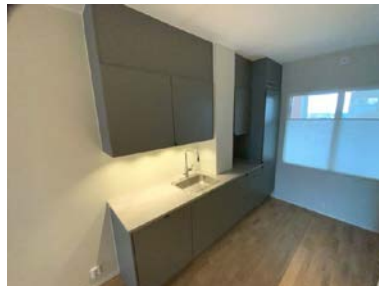
10. ETASJE > STUE/KJØKKEN

TG 1 Avtrekk

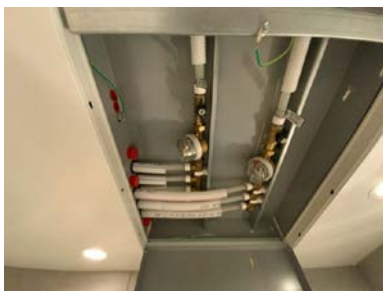
TG 1 Vannledninger

Innvendige vannledninger er av plast (rør i rør). Det er besiktiget i rørskap i innvendig tak på bad.

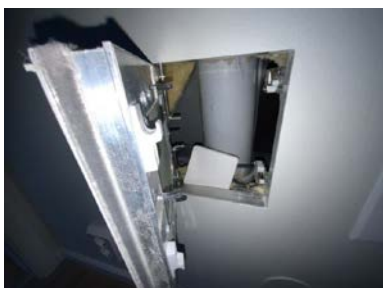
TG 1 Avløpsrør

Det er avløpsrør av plast.

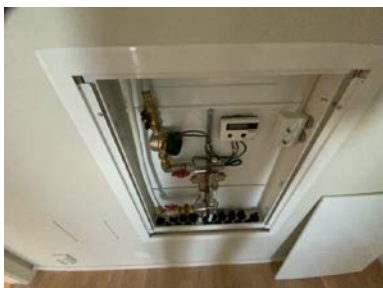
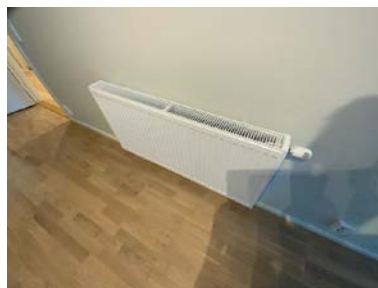
📍 TG 1 Vannbåren varme

Etablert vannbåren varme via radiatorer.
