Feltspatveien 54, 1155 OSLO

**Lys & lekker 3-roms toppleilighet |
Romslig og vestvendt balkong |
Sentral beliggenhet | Peis**

Tilstandsrapport

3-ROMS LEILIGHET I 3. ETASJE

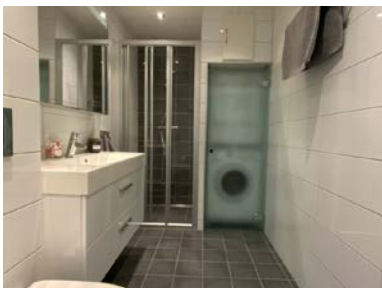
3. ETASJE > BAD

Det ble observert sprekk i en flis ved innfesting til veggmontert klosett.

Det anbefales jevnlig visuell kontroll av fliser og gulv for å avdekke tegn til slitasje eller skader. Ved fremtidig oppgradering eller utskifting av baderommet bør gulv og fliser vurderes for fornying som del av et samlet tiltak.

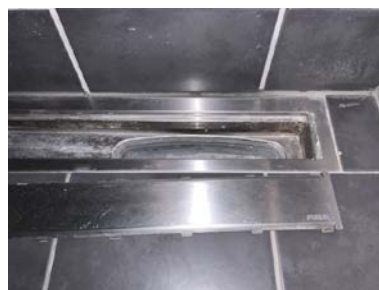
3. ETASJE > BAD

Opplegg for vaskemaskin og tørketrommel i nisje, med frosted glassdør.

Innkassing har dreneringshull for synliggjøring av eventuelt lekkasjevann.

Skjulte forhold, herunder utførelse, tetthet, tilstand på innbygd sisterne, rørkoblinger og eventuelle lekkasjer bak innkassing, kan ikke verifiseres.

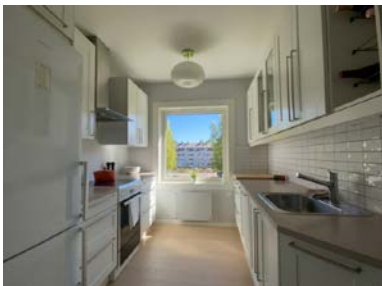
3. ETASJE > KJØKKEN

Kjøkkeninnredning med hvitmalte, profilerte fronter. og vitrinedører.
Laminat benkeplate med nedfelt kum i rustfritt stål.
Flisfelt på vegg over servant.
Lysstoffrør under overskap.

Bygningsdelen er vurdert å ha ingen vesentlig funksjonsnedsettelse slik forholdene fremsto ved befaringstidspunktet, og er derfor satt til tilstandsgrad TG 1.

Det anbefales å etablere vannstopper med sensor og magnetventil samt komfyrvakt, for økt sikkerhet og redusert risiko for vann- og brannskader.

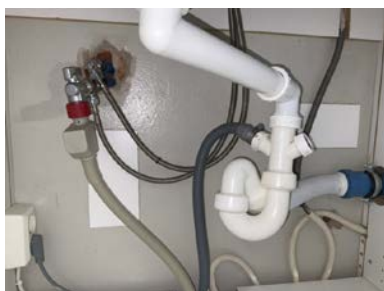
—
Ved befaring ble det påvist en liten lekkasje ved den ene rørkoblingen i fordelerskapet.

Det anbefales å få lekkasjen kontrollert og utbedret av kvalifisert rørlegger. Samtidig bør fordelerskap og tilstøtende konstruksjoner kontrolleres for eventuelle fuktpåvirkninger og at lekkasjevann ledes til egnet avløp/sluk.

Kostnadsestimat: Under 20 000
