**Ørevika/Suldal - Velholdt  
fritidsbolig med egen brygge og  
ca. 30m strandlinje  
Naturskjønne omgivelser**

# Tilstandsrapport

# gnr. 106, bnr. 2

Befaringsdato: 27.02.2025

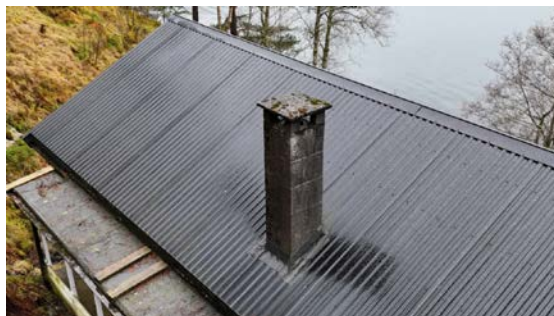
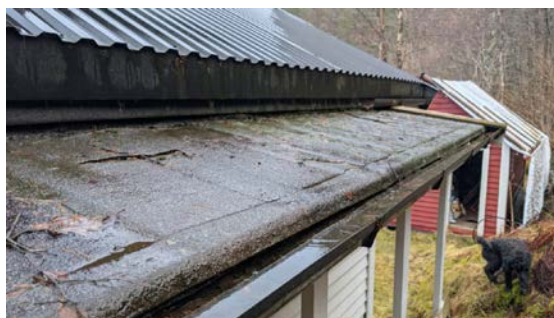
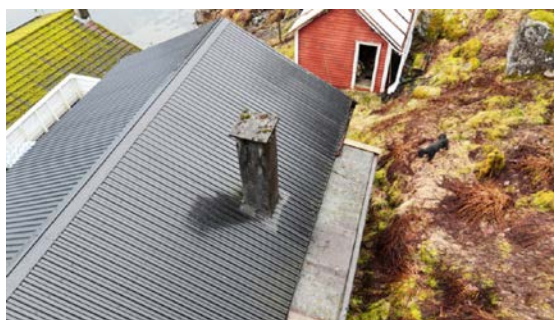
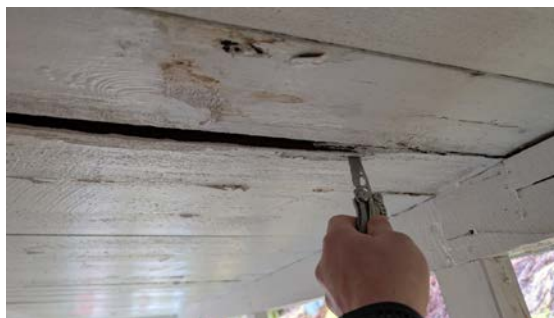
Taktekkingen er av stål/aluminiumsplater. Tekkingen er besikket fra bakkeplan og ved lett bruk av drone uten å påvise vesentlige feil som manglende tekking eller større skader. Normal levetid for takpanner av metall er 30 - 60 år. Evt. undertaksbelegg er skjult og ukjent. Det ser ut som det er asfalttakbelegg.

- Mer enn halvparten av forventet brukstid er passert på undertak.
- Det er påvist andre avvik:

Det er mindre fuktgjennomtrengning på tak over inngangsparti (utvendig). Her er det også mindre fukt/råteskade.

- Overvåk tilstanden jevnlig. For å få tilstandsgrad 0 eller 1 må tekkingen skiftes ut, men tidspunktet for når dette er nødvendig er vanskelig å si noe om.
- Det må foretas tiltak for å lukke avviket.

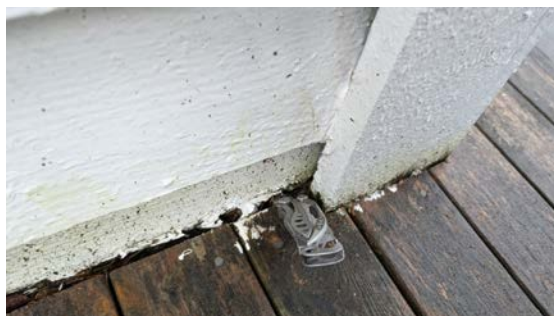
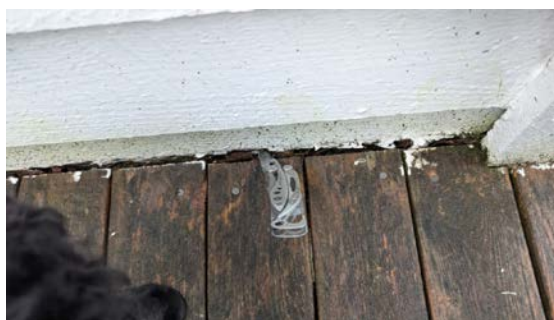
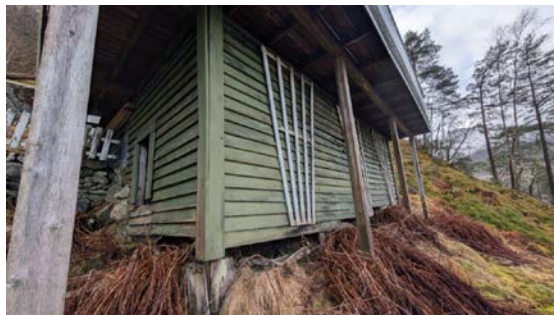
- Det er ingen eller liten lufting i nedre kant av kledning mot grunnmur.
- Det er påvist spredte råteskader i bordkledningen.

Det er råte på vegg under terrasse.

- Råteskadet trekledning må skiftes ut.

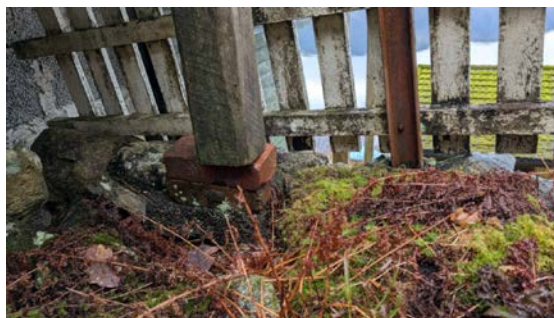
Det må gjøres nærmere undersøkelser vedr. oppbygging av terrasse.

- Lokal utbedring må utføres.
- Beslag må skiftes ut/monteres.

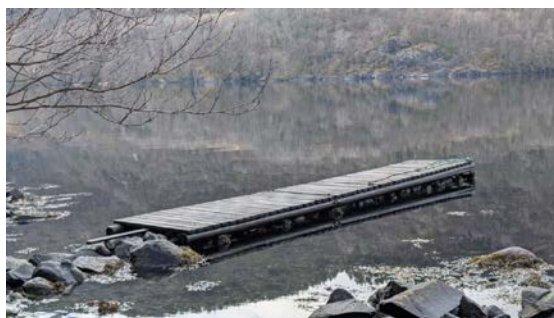
### TO IU Andre utvendige forhold

Bebyggelsen ligger i en bratt fjellside slik det er åpenbar risiko for skred. Bebyggelsen grenser også mot sjø med egen brygge og strandlinje som naturlig er forbundet med risiko.

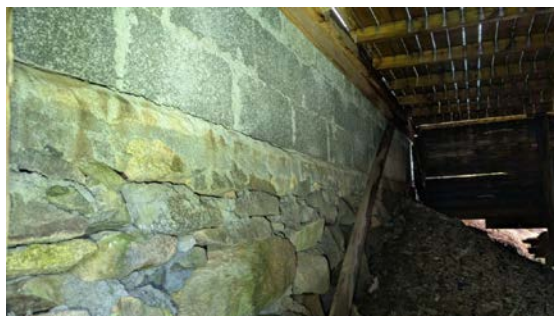
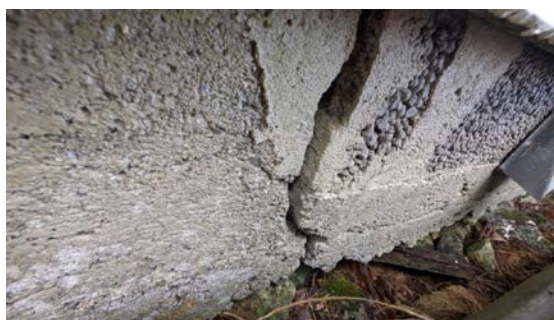
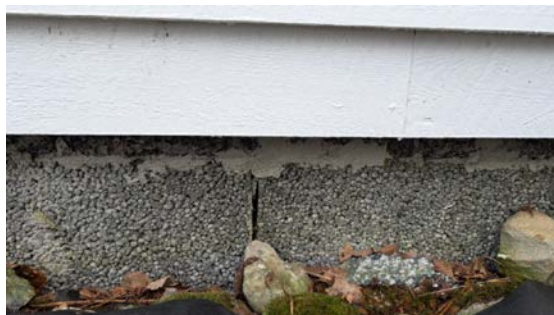
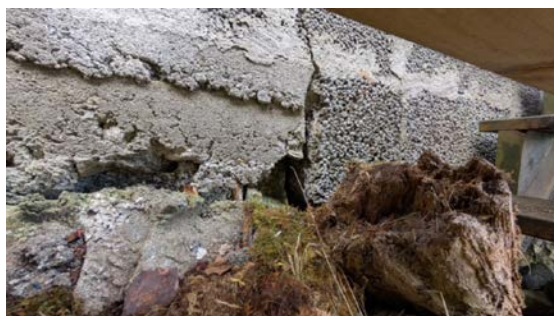
- Grunnmuren har sprekkdannelser.

Det meste av muren er skjult og kun kontrollert ved stikktakninger. Det tas forbehold om at bygningsdelen kan ha varierende tilstand / skjulte feil og mangler.

Som følge av bygningsdelens alder, samt at det meste av den er skjult og/eller kontrollert ved stikktakninger må det gjøre nærmere undersøkelser før man utelukker behov for vedlikehold eller tiltak.
