**Ørevika/Suldal - Velholdt  
fritidsbolig med egen brygge og  
ca. 30m strandlinje -  
Naturskjønne omgivelser**

# Tilstandsrapport

# gnr. 106, bnr. 2

Befaringsdato: 27.02.2025

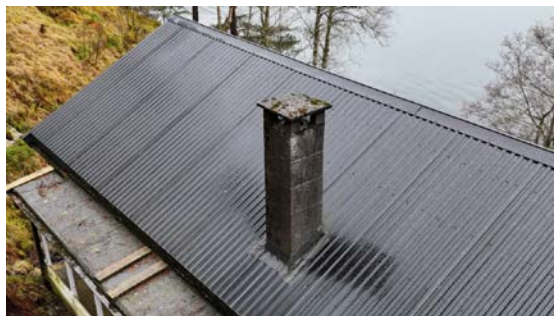
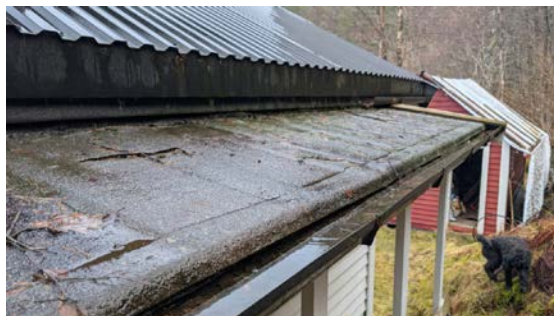
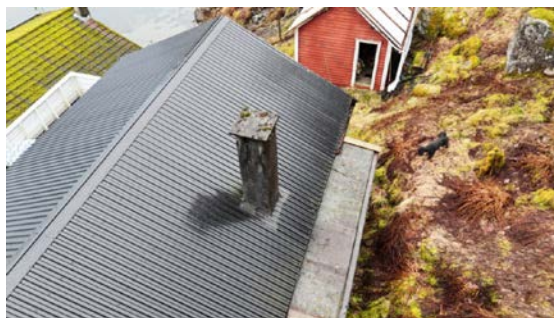
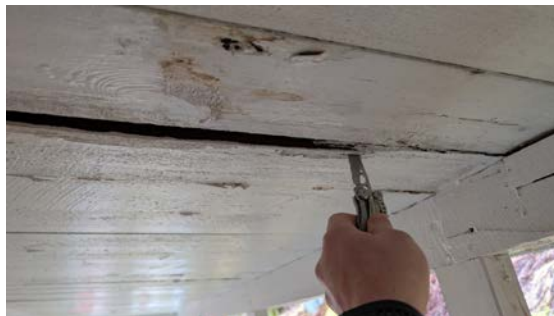
Taktekkingen er av stål/aluminiumsplater. Tekkingen er besiktet fra bakkeplan og ved lett bruk av drone uten å påvise vesentlige feil som manglende tekking eller større skader. Normal levetid for takpanner av metall er 30 - 60 år. Evt. undertaksbelegg er skjult og ukjent. Det ser ut som det er asfalttakbelegg.

- Mer enn halvparten av forventet brukstid er passert på undertak.
- Det er påvist andre avvik:

Det er mindre fuktgjennomtrekning på tak over inngangsparti (utvendig). Her er det også mindre fukt/råteskade.

- Overvåk tilstanden jevnlig. For å få tilstandsgrad 0 eller 1 må tekkingen skiftes ut, men tidspunktet for når dette er nødvendig er vanskelig å si noe om.
- Det må foretas tiltak for å lukke avviket.

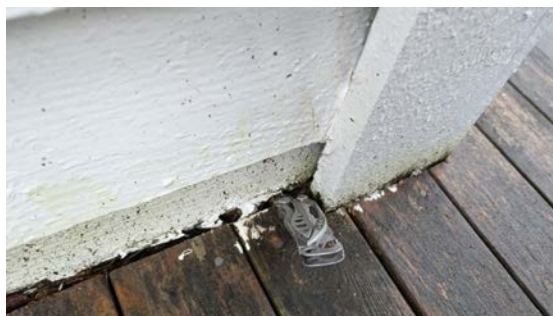
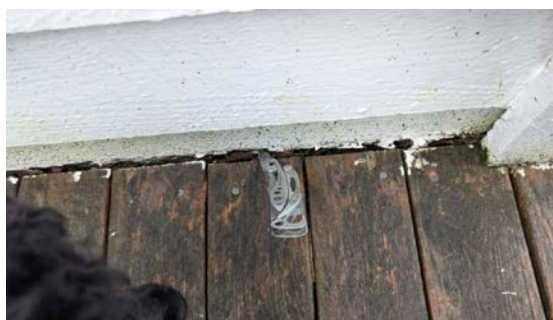
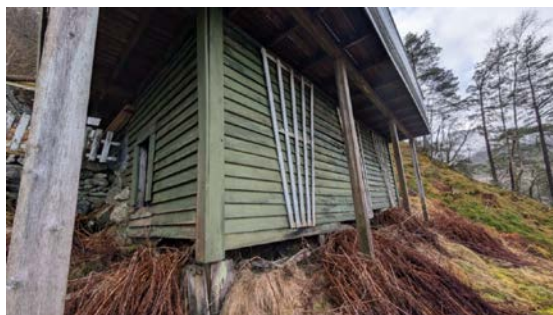
- Det er ingen eller liten lufting i nedre kant av kledning mot grunnmur.
- Det er påvist spredte råteskader i bordkledningen.

Det er råte på vegg under terrasse.

- Råteskadet trekledning må skiftes ut.

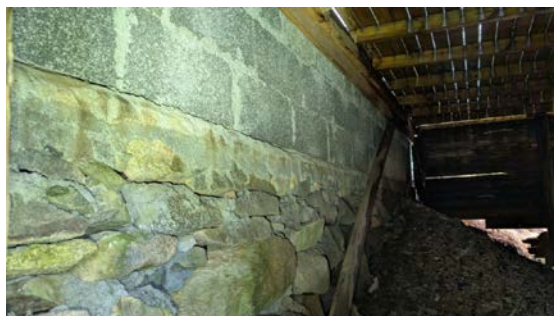
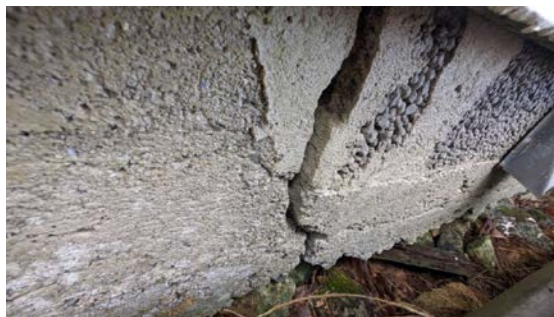
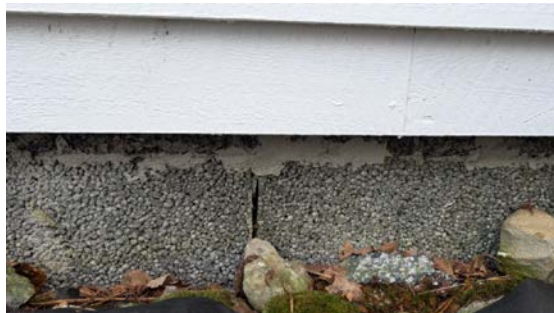
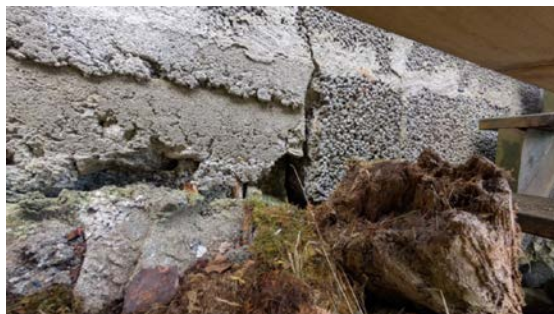
- Grunnmuren har sprekkdannelser.

Det meste av muren er skjult og kun kontrollert ved stikktakninger. Det tas forbehold om at bygningsdelen kan ha varierende tilstand / skjulte feil og mangler.

Som følge av bygningsdelens alder, samt at det meste av den er skjult og/eller kontrollert ved stikktakninger må det gjøre nærmere undersøkelser før man utelukker behov for vedlikehold eller tiltak.
