**Ørevika/Suldal - Velholdt  
fritidsbolig med egen brygge og  
ca. 30m strandlinje -  
Naturskjønne og idylliske**

# Tilstandsrapport

# gnr. 106, bnr. 2

Befaringsdato: 27.02.2025

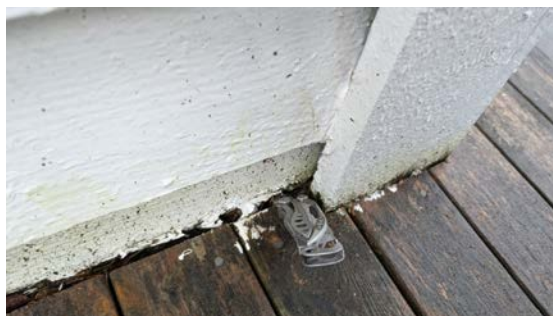
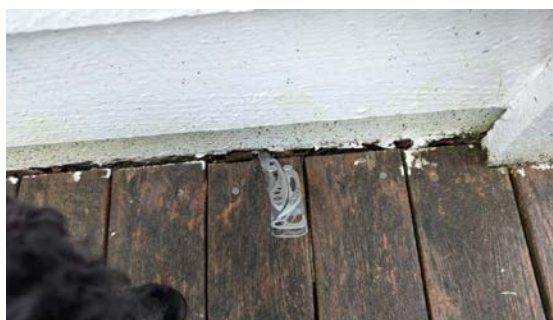
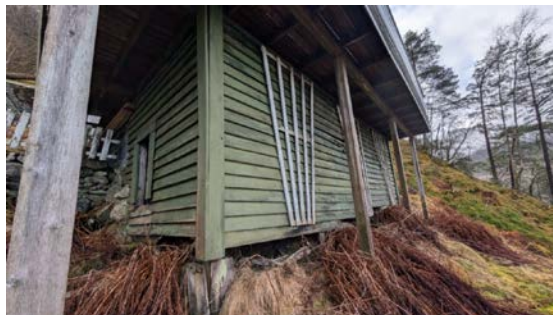
- Det er ingen eller liten lufting i nedre kant av kledning mot grunnmur.
- Det er påvist spredte råteskader i bordkledningen.

Det er råte på vegg under terrasse.

- Råteskadet trekledning må skiftes ut.

Det anbefales nærmere undersøkelser.

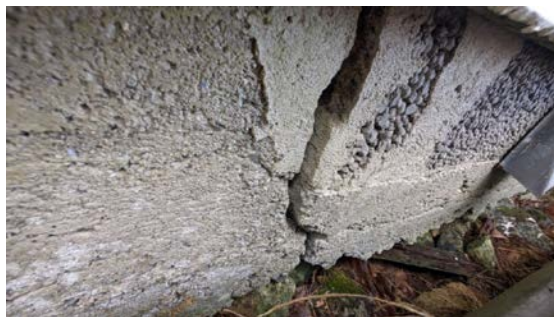
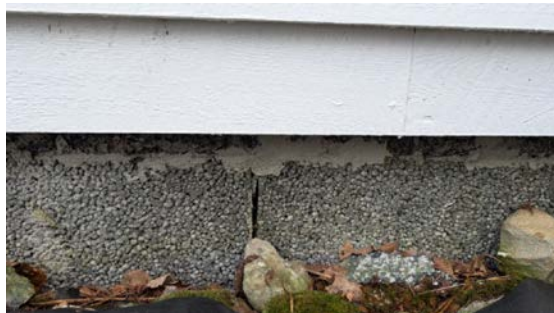
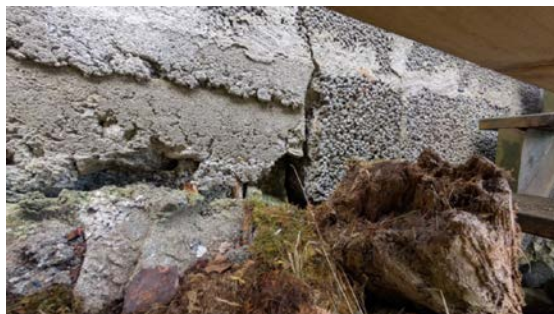
- Grunnmuren har sprekkdannelser.

Det meste av muren er skjult og kun kontrollert ved stikktakninger. Det tas forbehold om at bygningsdelen kan ha varierende tilstand / skjulte feil og mangler.

Som følge av bygningsdelens alder, samt at det meste av den er skjult og/eller kontrollert ved stikktakninger må det gjøre nærmere undersøkelser før man utelukker behov for vedlikehold eller tiltak.
