# 3-roms selveierleilighet midt i sentrum - 2 soverom - Perfekt førstegangskjøp/utleie

Velkommen til Tollbodgata 46 - En fin og meget praktisk selveierleilighet beliggende i hjertet av Kvadraturen.

# Tilstandsrapport

# gnr. 150, bnr. 1335, snr. 32

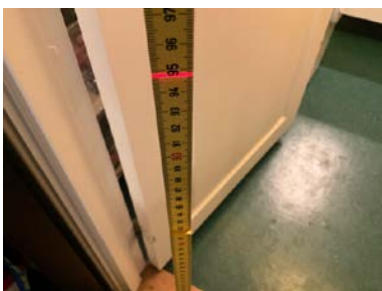
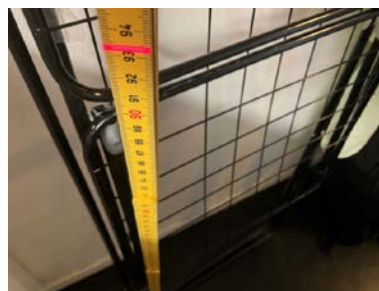
- Det er målt høydeforskjell på mellom 15-30 mm gjennom hele rommet. Tilstandsgrad 2 gis med bakgrunn i standardens krav til godkjente måleavvik.

- For å få tilstandsgrad 0 eller 1 må høydeforskjeller rettes opp. Det vil imidlertid sjelden være økonomisk rasjonelt som et enkeltstående tiltak i en bolig som dette. Dersom boligen en gang skal renoveres, kan man vurdere slike tiltak.

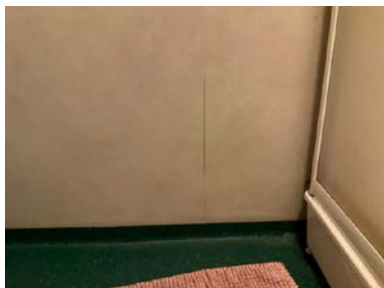
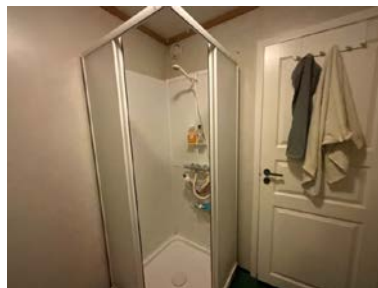
- Det er vindu/dør med ikke fuktbestandige materialer i våtsonen (ved vask, dusj, badekar, osv.), løsningen eller byggematerialet er uegnet
- Tapetskjøter er ikke tette

- Det må gjøres tiltak for å utbedre avviket.

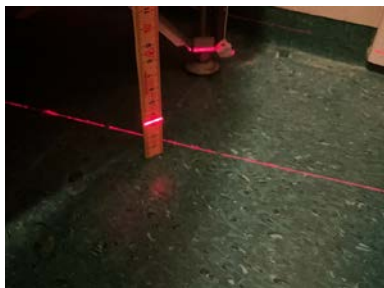
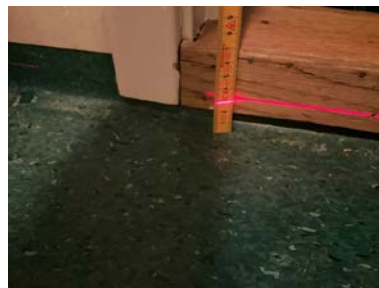
## TG 1 Overflater Gulv

På gulvet er det vinylbelegg. Det er ca. 15 mm. høydeforskjell fra gulv ved dør til slukrist. Oppkant ved dør.

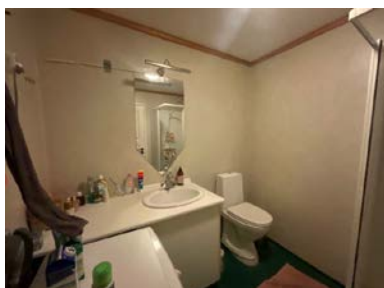
- Det er påvist skader på innredning.

- Lokal utbedring må utføres.

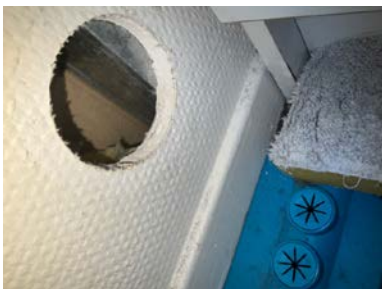
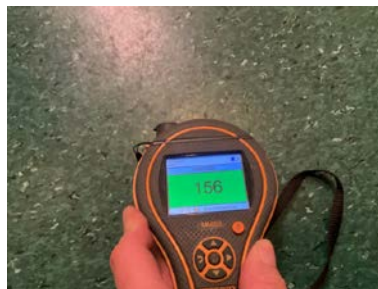
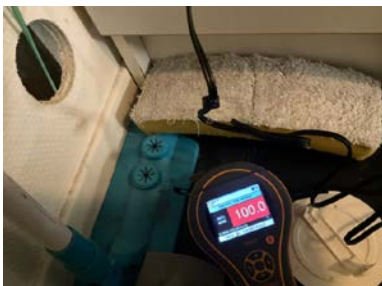
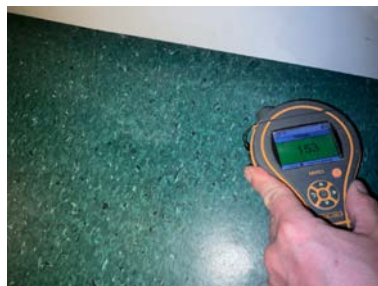
### TG 0 Tilliggende konstruksjoner våtrom

Hulltaking er foretatt uten å påvise unormale forhold. Hulltaking er foretatt på kjøkken.  
Det er stendere av stål og måling er derfor ikke mulig. Ingen unormale funn ved søk etter fukt.  
Tilstandsgrad er satt på bakgrunn av ingen negative funn på baksiden av dusjsonen og ved søk etter fukt.

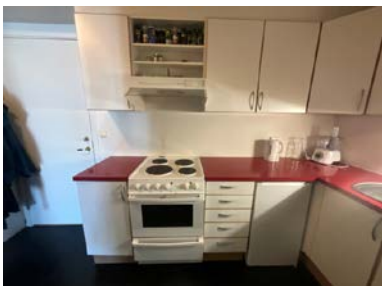
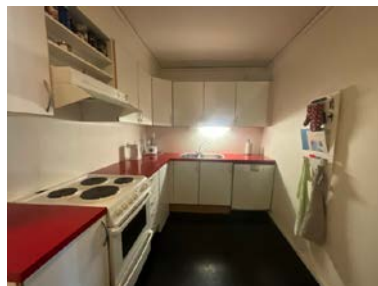
### TG 1 Overflater og innredning

Kjøkkenet har innredning med glatte fronter. Benkeplaten er av laminat.

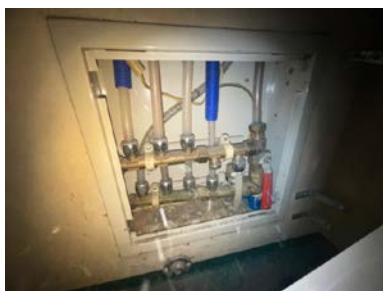
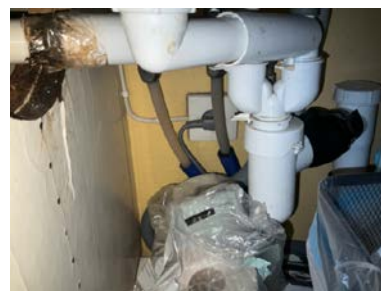
- Det er påvist at eventuelt lekkasjevann fra rør i rør system ikke ledes til sluk eller annen kompenserende løsning.
- Mer enn halvparten av forventet brukstid er passert på innvendige vannledninger.

- Det er ikke behov for utbedringstiltak siden anlegget fungerer i dag, men ut ifra alder kan skader plutselig oppstå på eldre anlegg.
- I forbindelse med oppgradering av våtrom vil det være naturlig med utskiftning av rør.

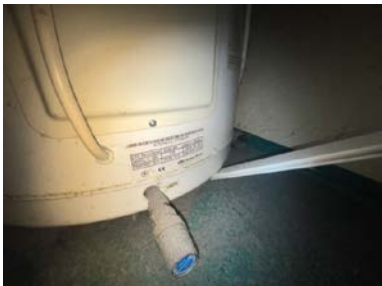
- Det bør etableres tilfredsstillende el-tilkobling etter gjeldende forskrift.

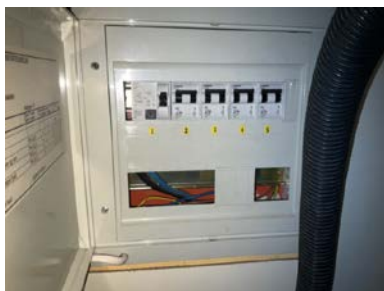
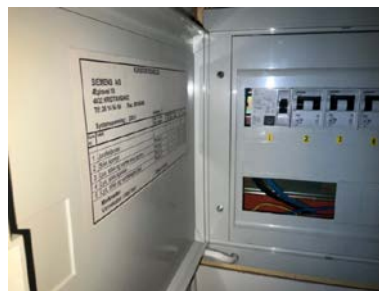
## TG 2 Elektrisk anlegg

På bakgrunn av manglende samsvarserklæringer på deler av anlegget anbefales det en utvidet el kontroll på hele anlegget.
